## 改善措置事項説明図①

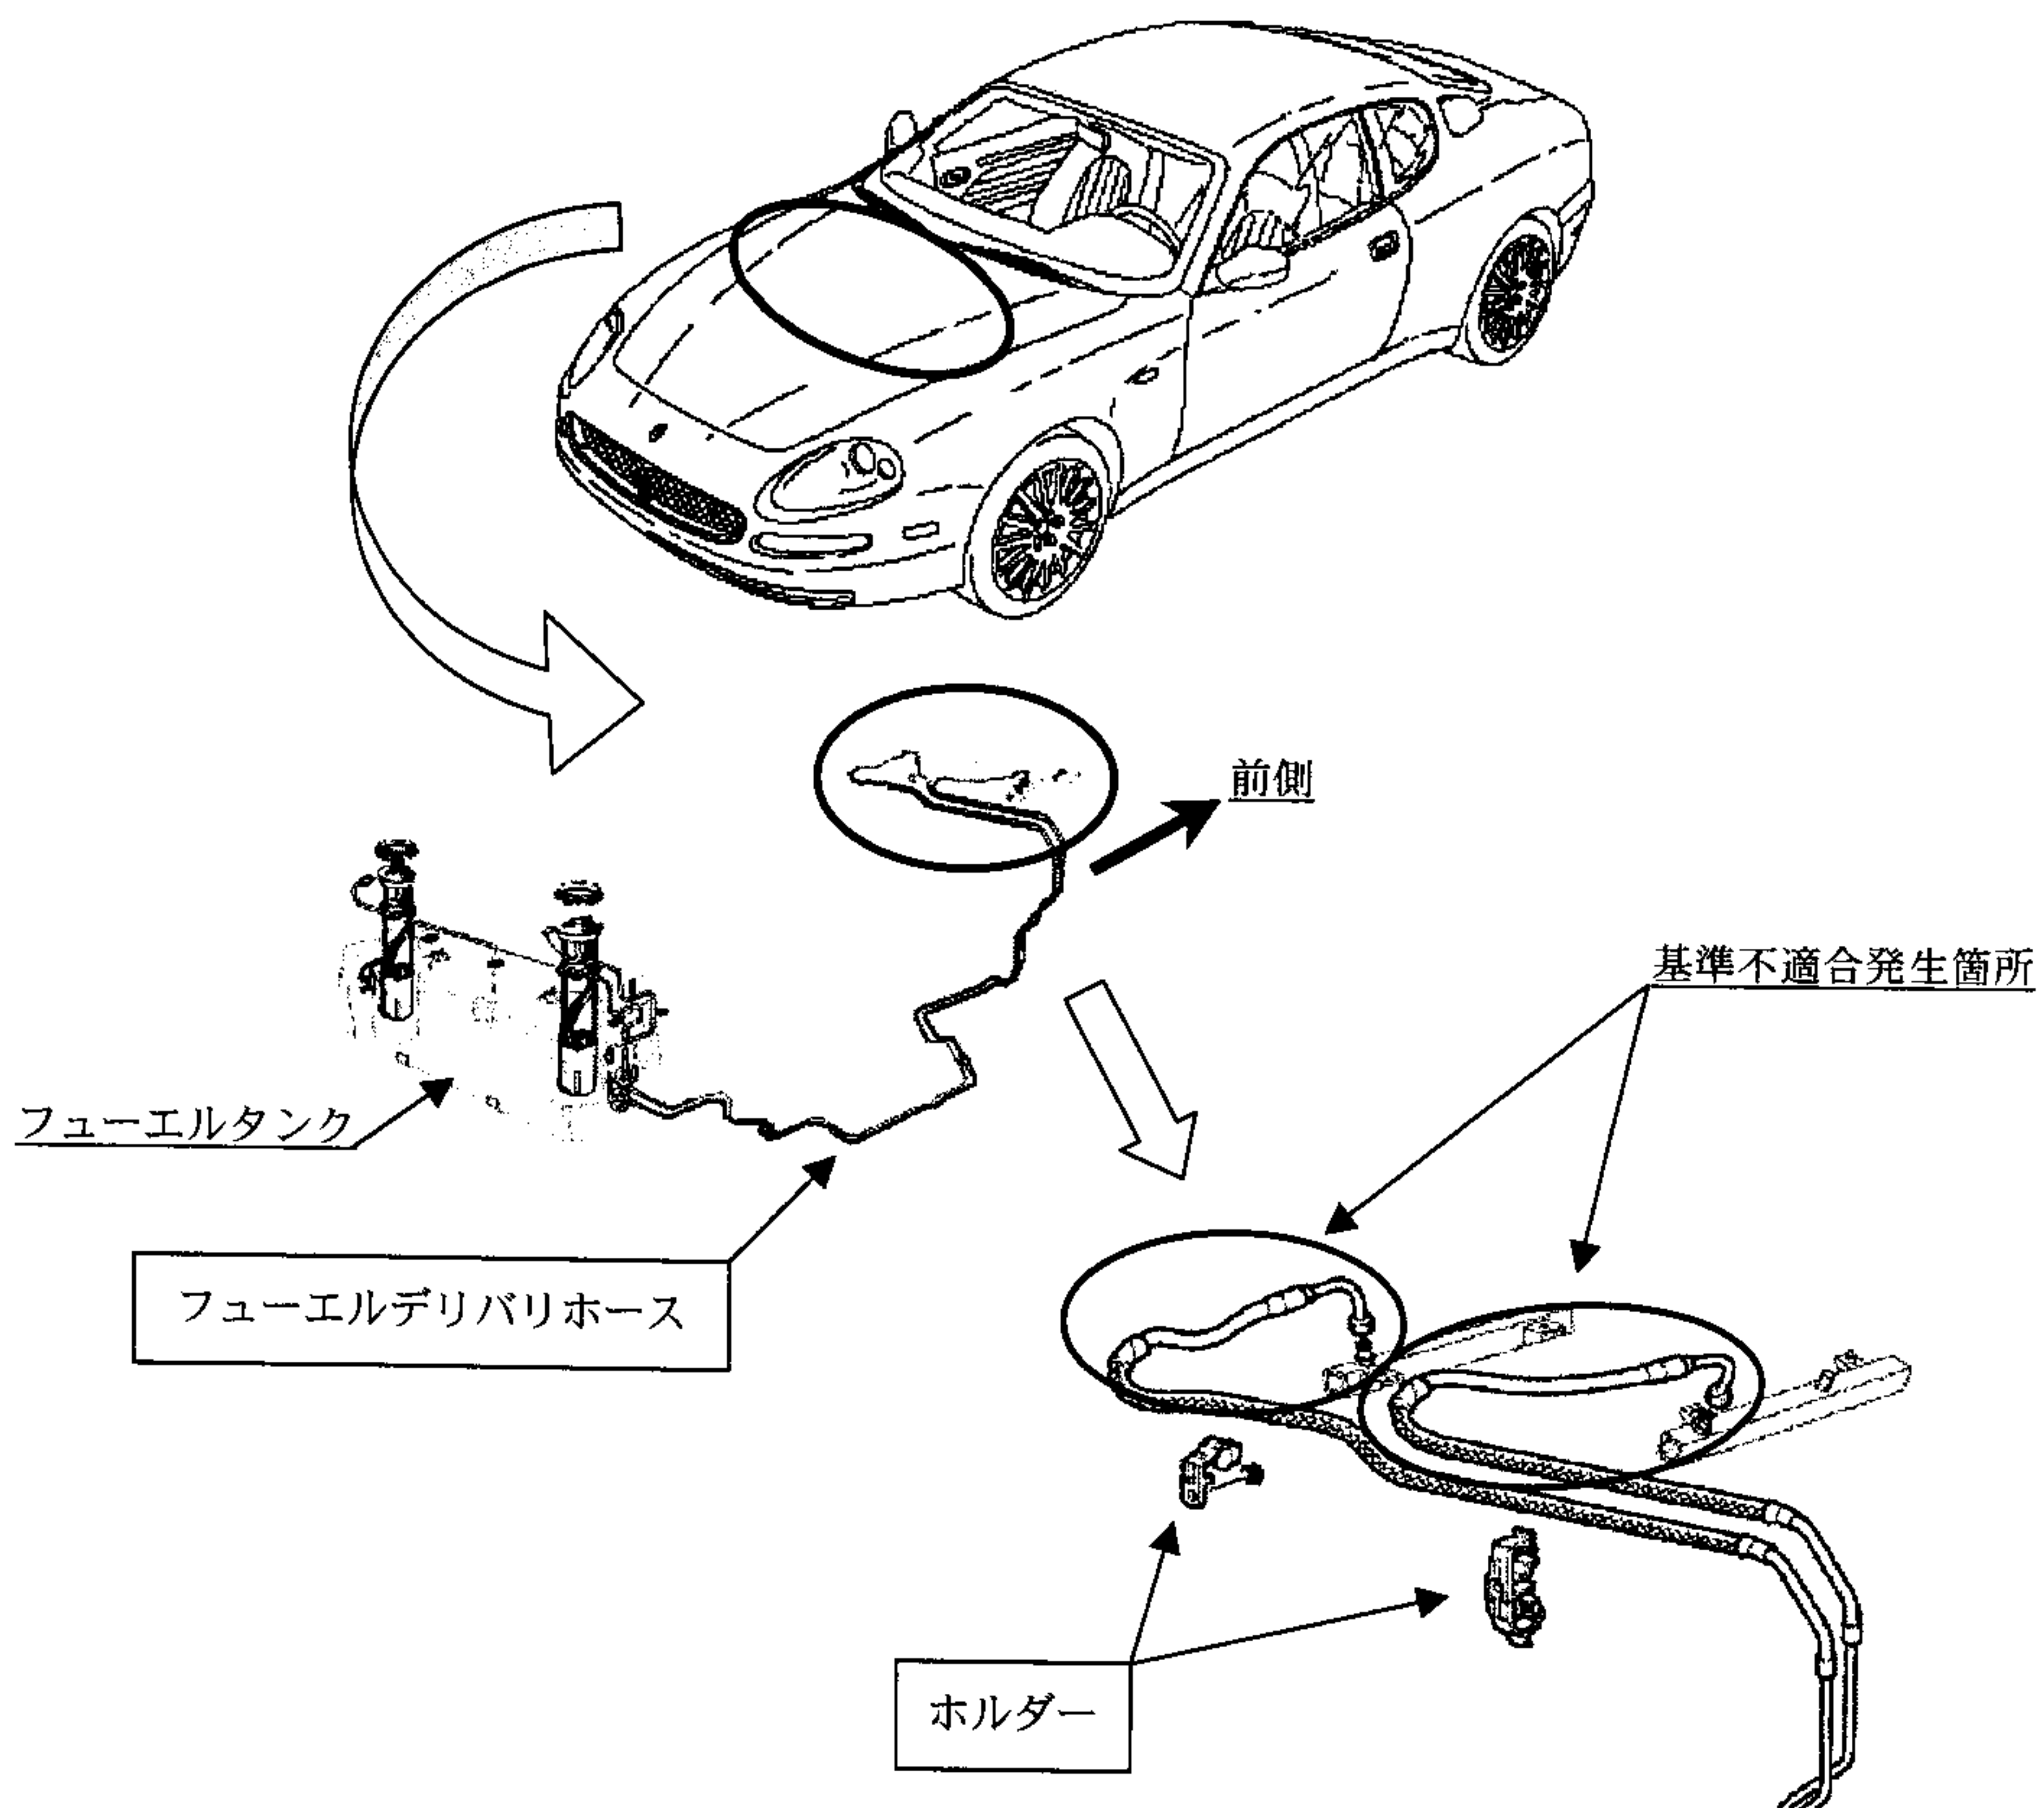
フューエルデリバリホースのゴムホース部の材質が不適切なため、ゴムホース部と金属パイプ部の接合部分より燃料が漏れて、最悪の場合、火災に至るおそれがある。

全車両、フューエルデリバリホースを対策品と交換するとともに、当該ホースのホルダーを新品と交換する。
