## 改善措置事項説明図②

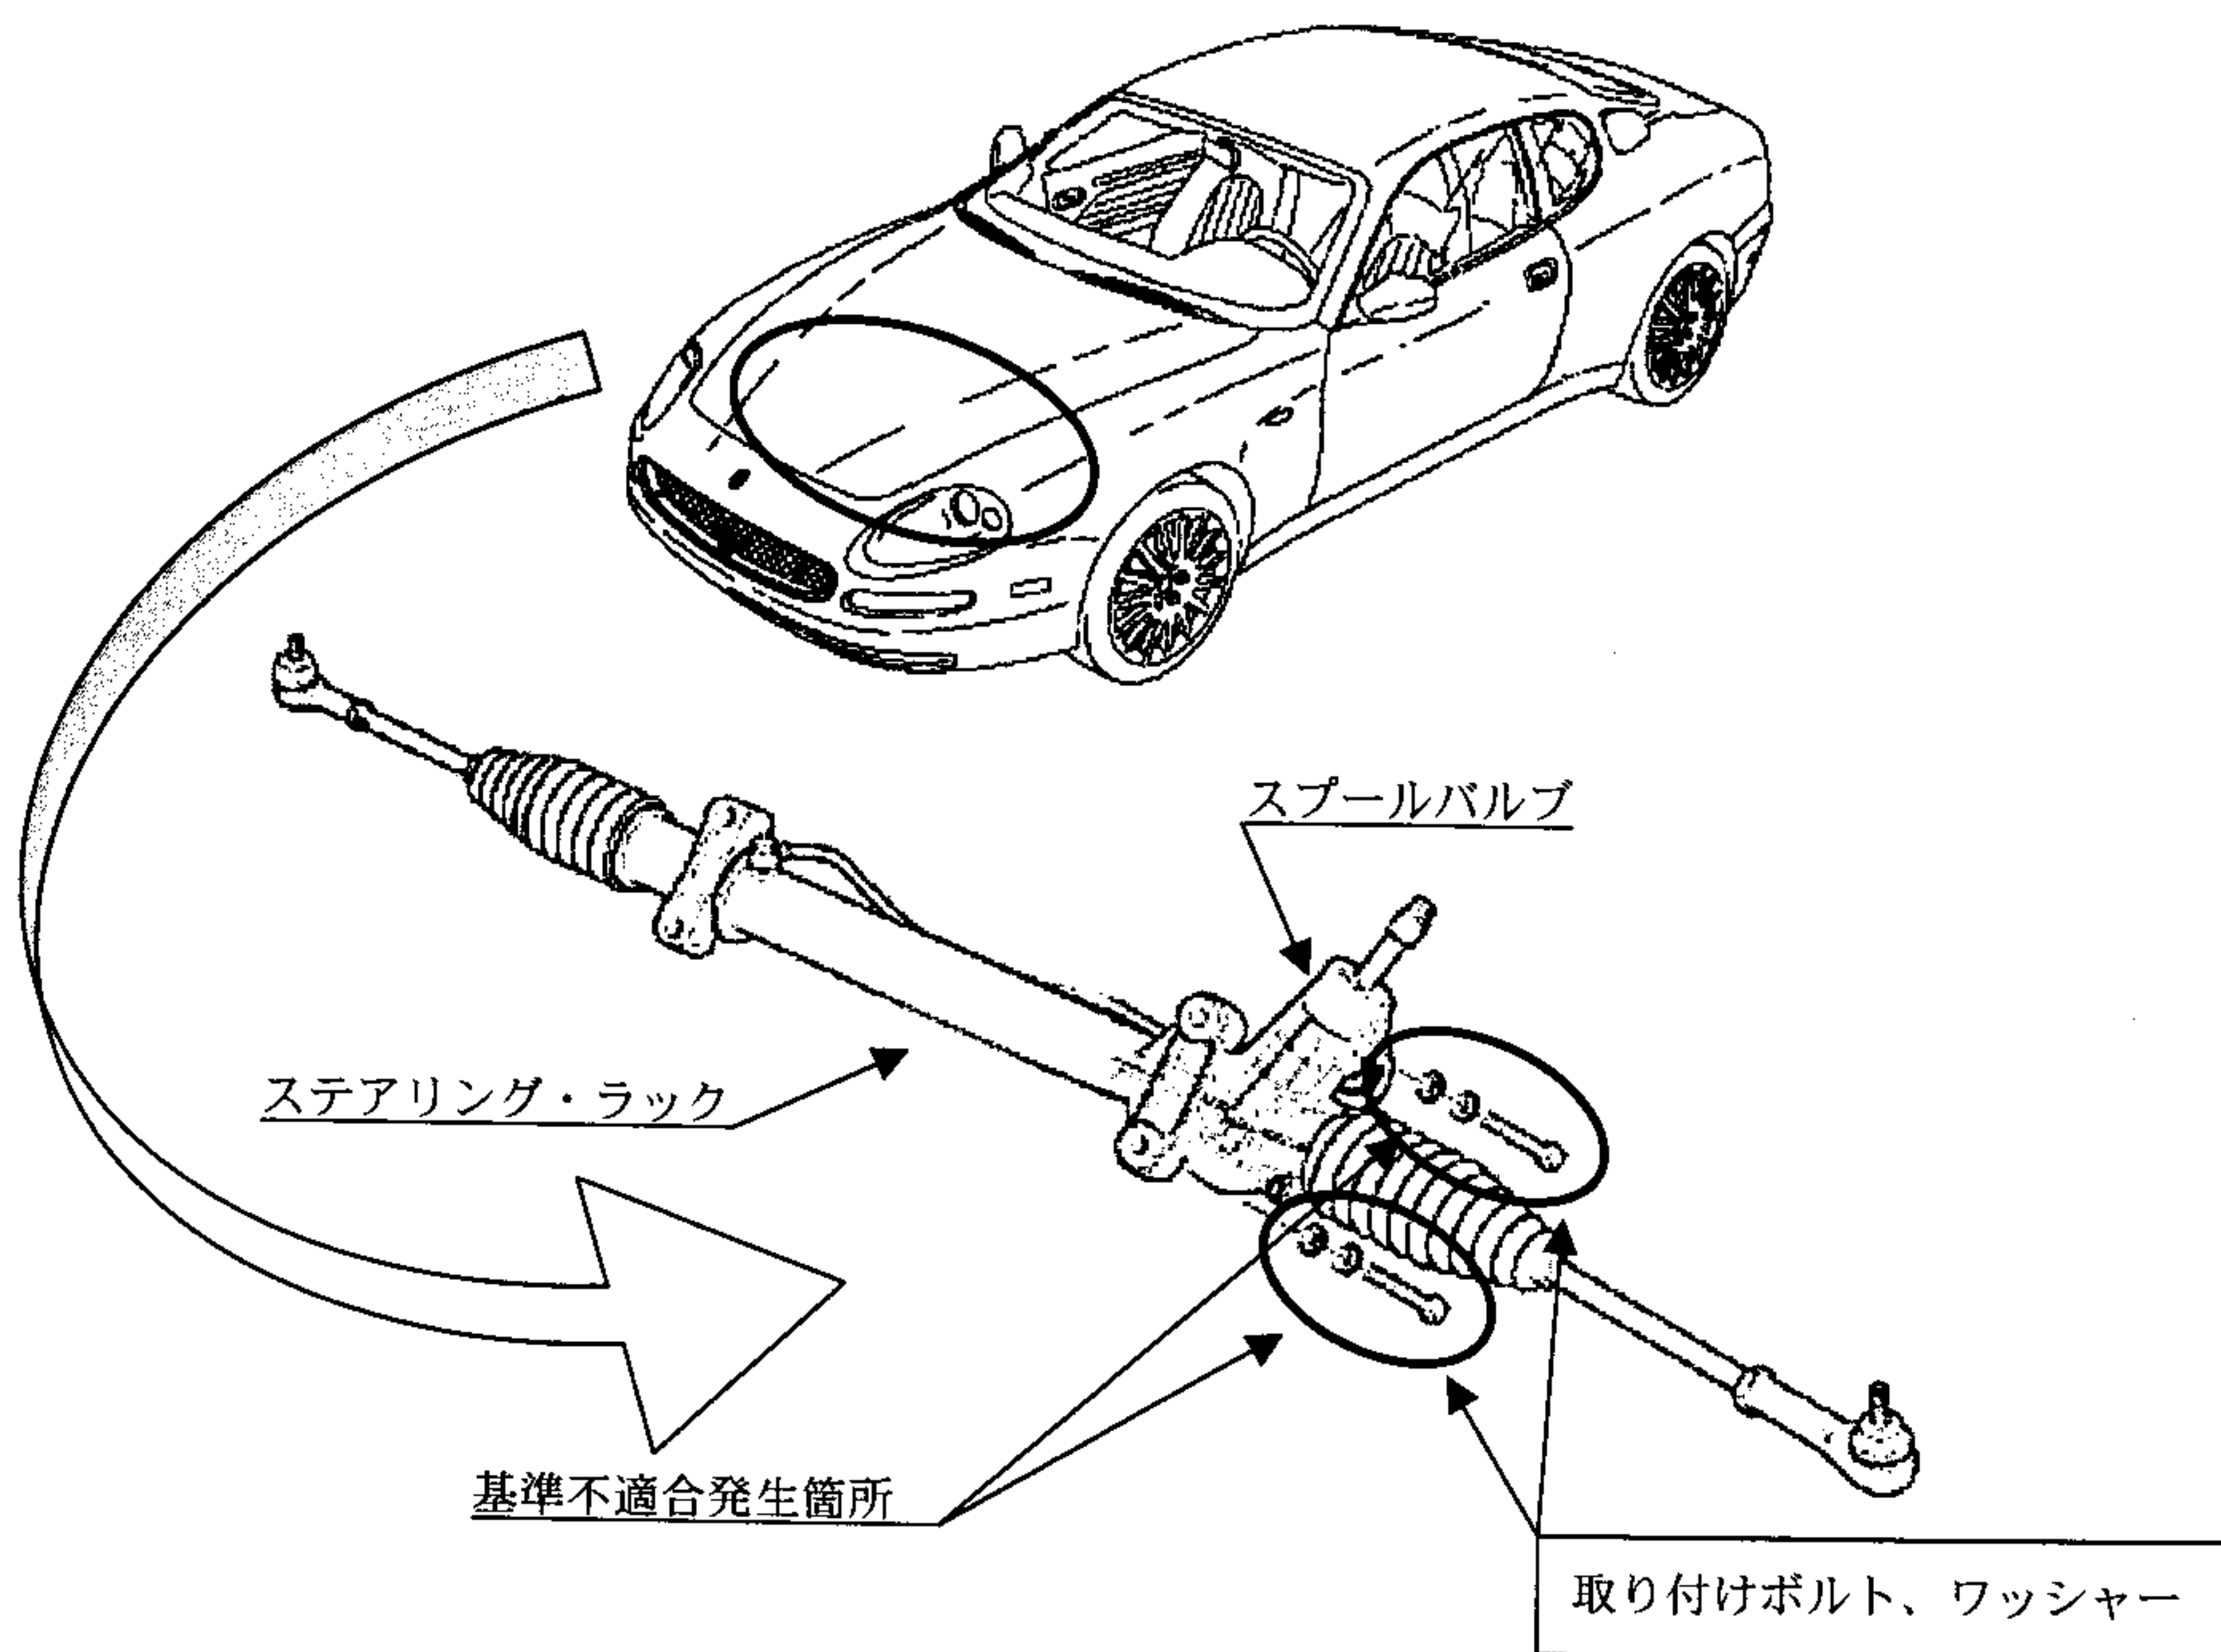
ステアリング・ラックのスプールバルブ側の取り付けボルトの締め付け力が不足しているため、かじ取り操作の繰り返し、走行中の振動などにより、当該ボルトが緩むものがある。そのため、そのまま使用を続けると、最悪の場合、ボルトが抜け落ちて、ステアリング・ラックががたつき、走行安定性が損なわれるおそれがある。

全車両、取り付けボルトを対策品と交換するとともに、ワッシャーを新品と交換し、規定トルクで締め付ける。
