## 改善箇所説明図

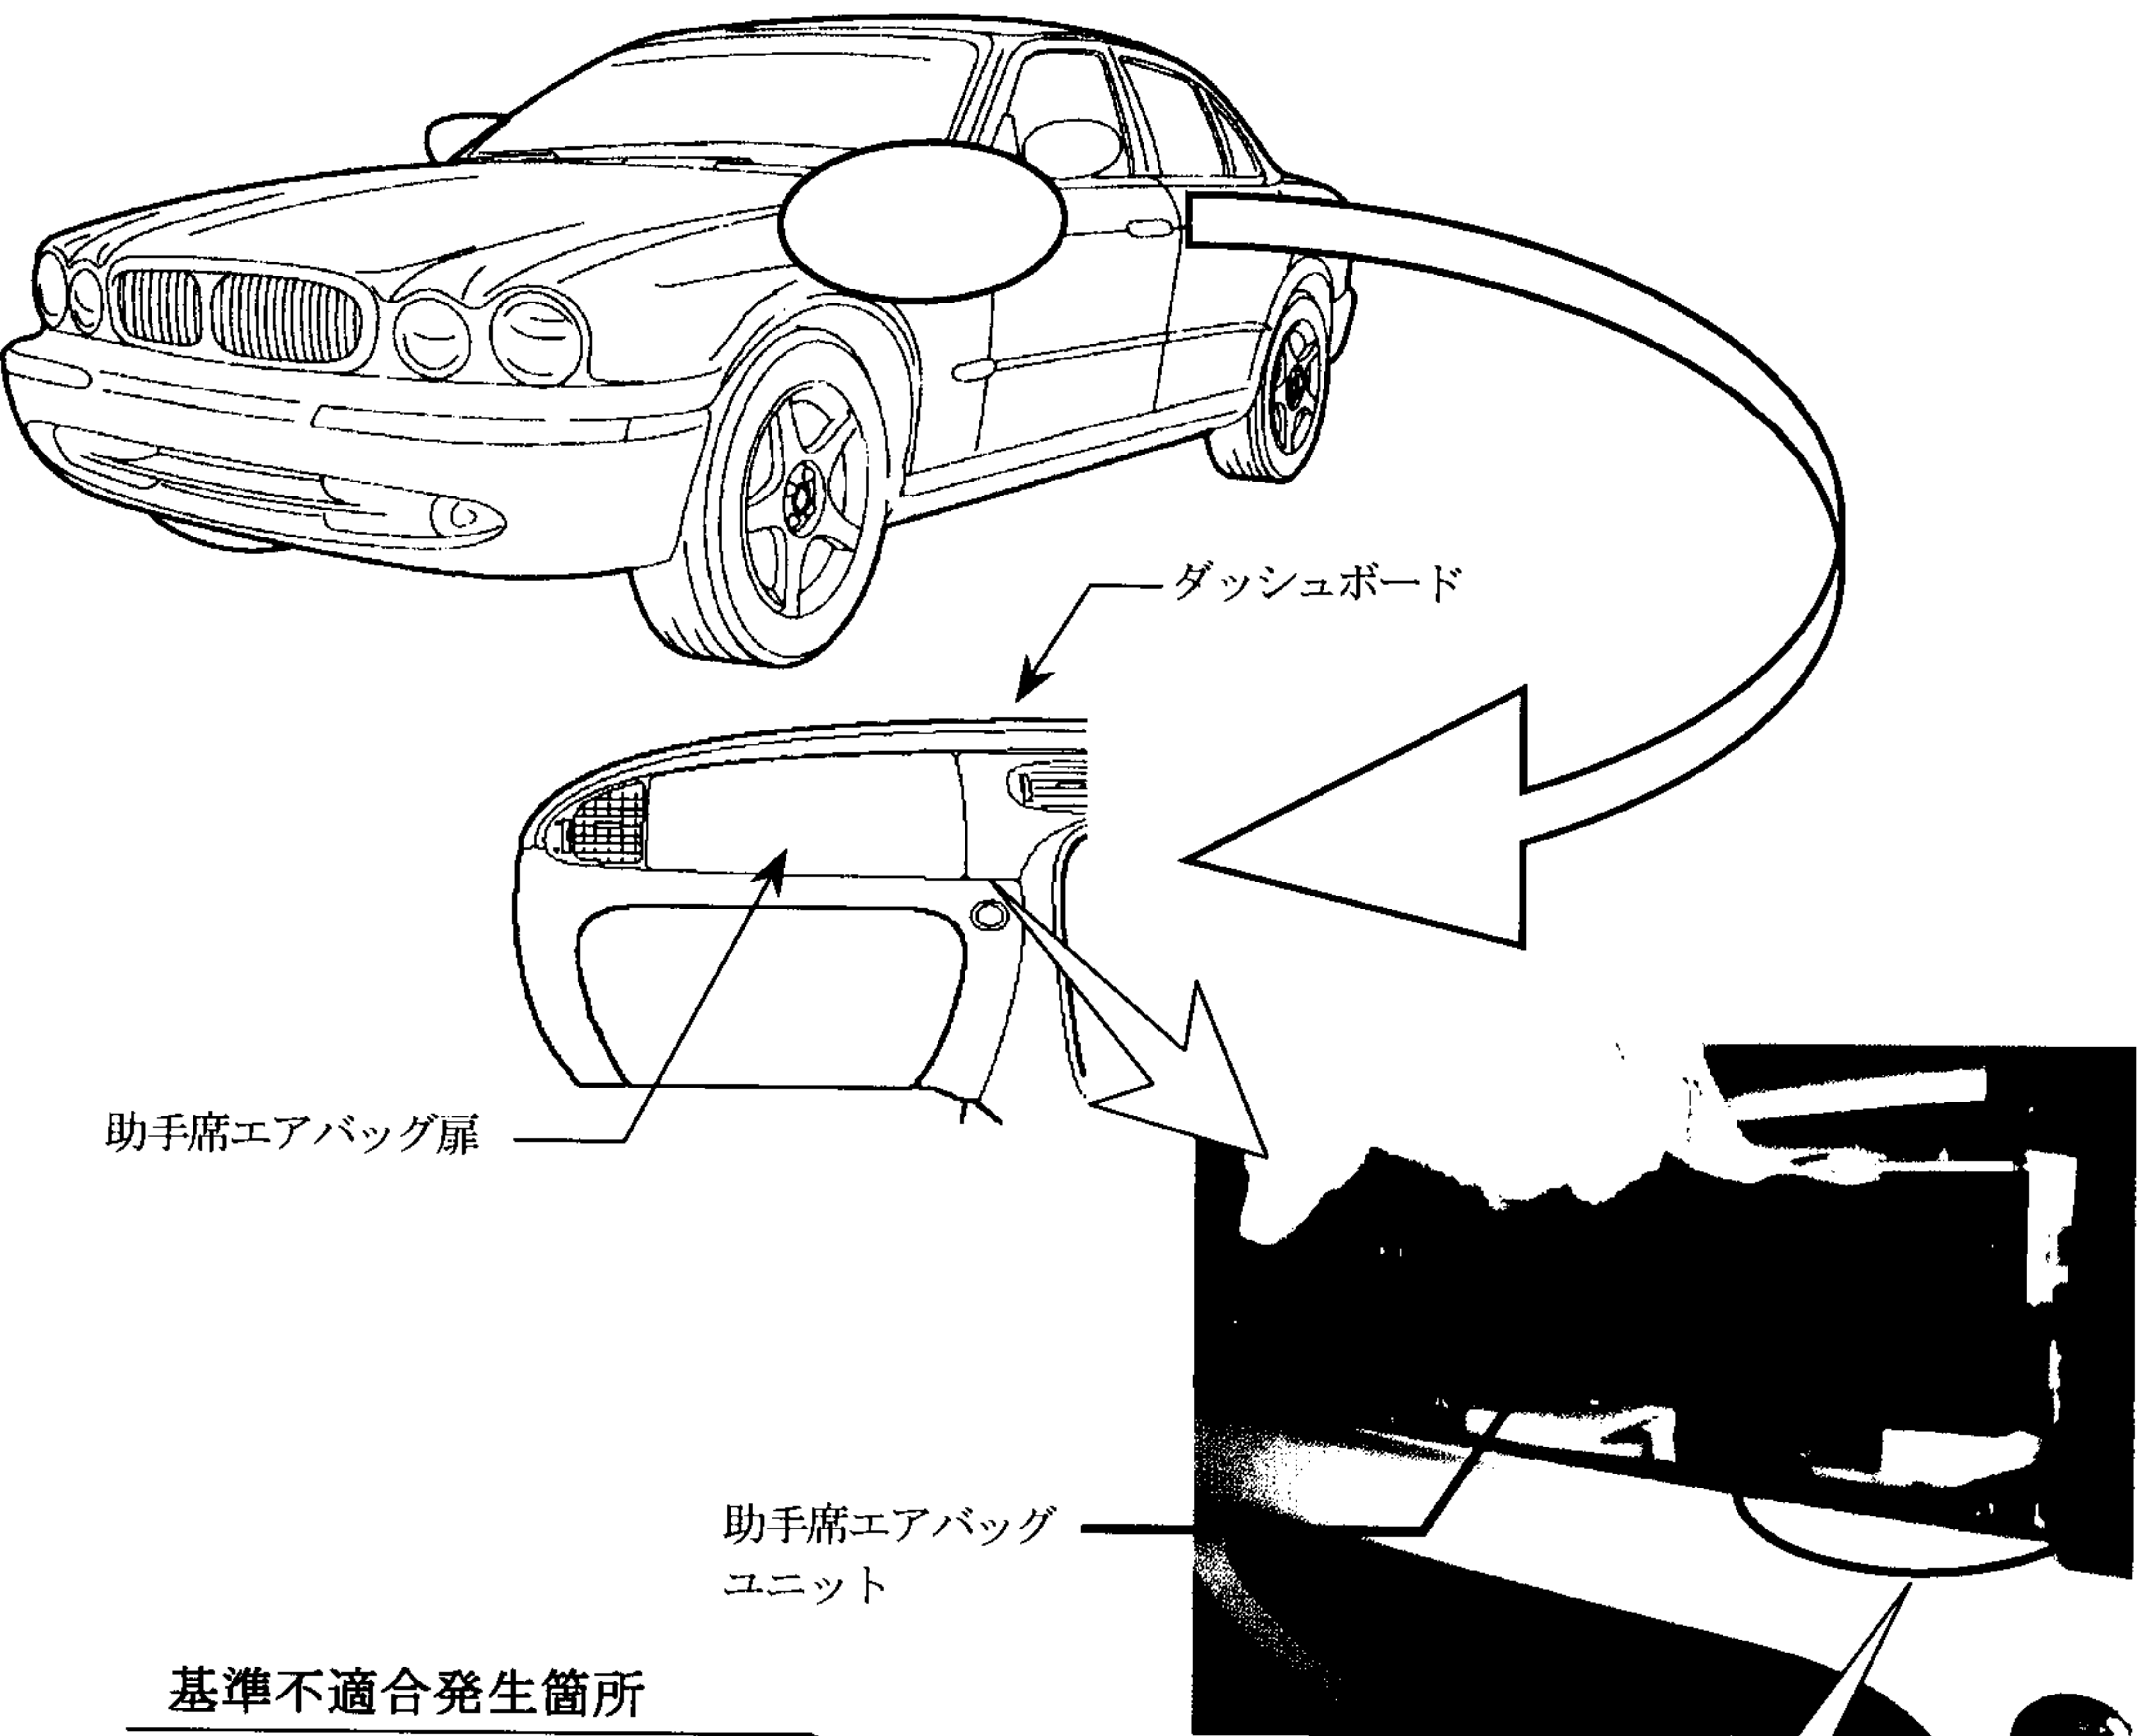
### 基準不適合発生箇所

ダッシュボードの助手席エアバッグ扉開口部の内側の仕上げ加工が不十分なため、開口部にバリが生じているものがある。そのため、助手席エアバッグが展開した場合、エアバッグが裂けて乗員保護性能が低下するおそれがある。

全車両、当該ダッシュボードの助手席エアバッグ扉開口部のバリを削除する。
