## 改善箇所説明図

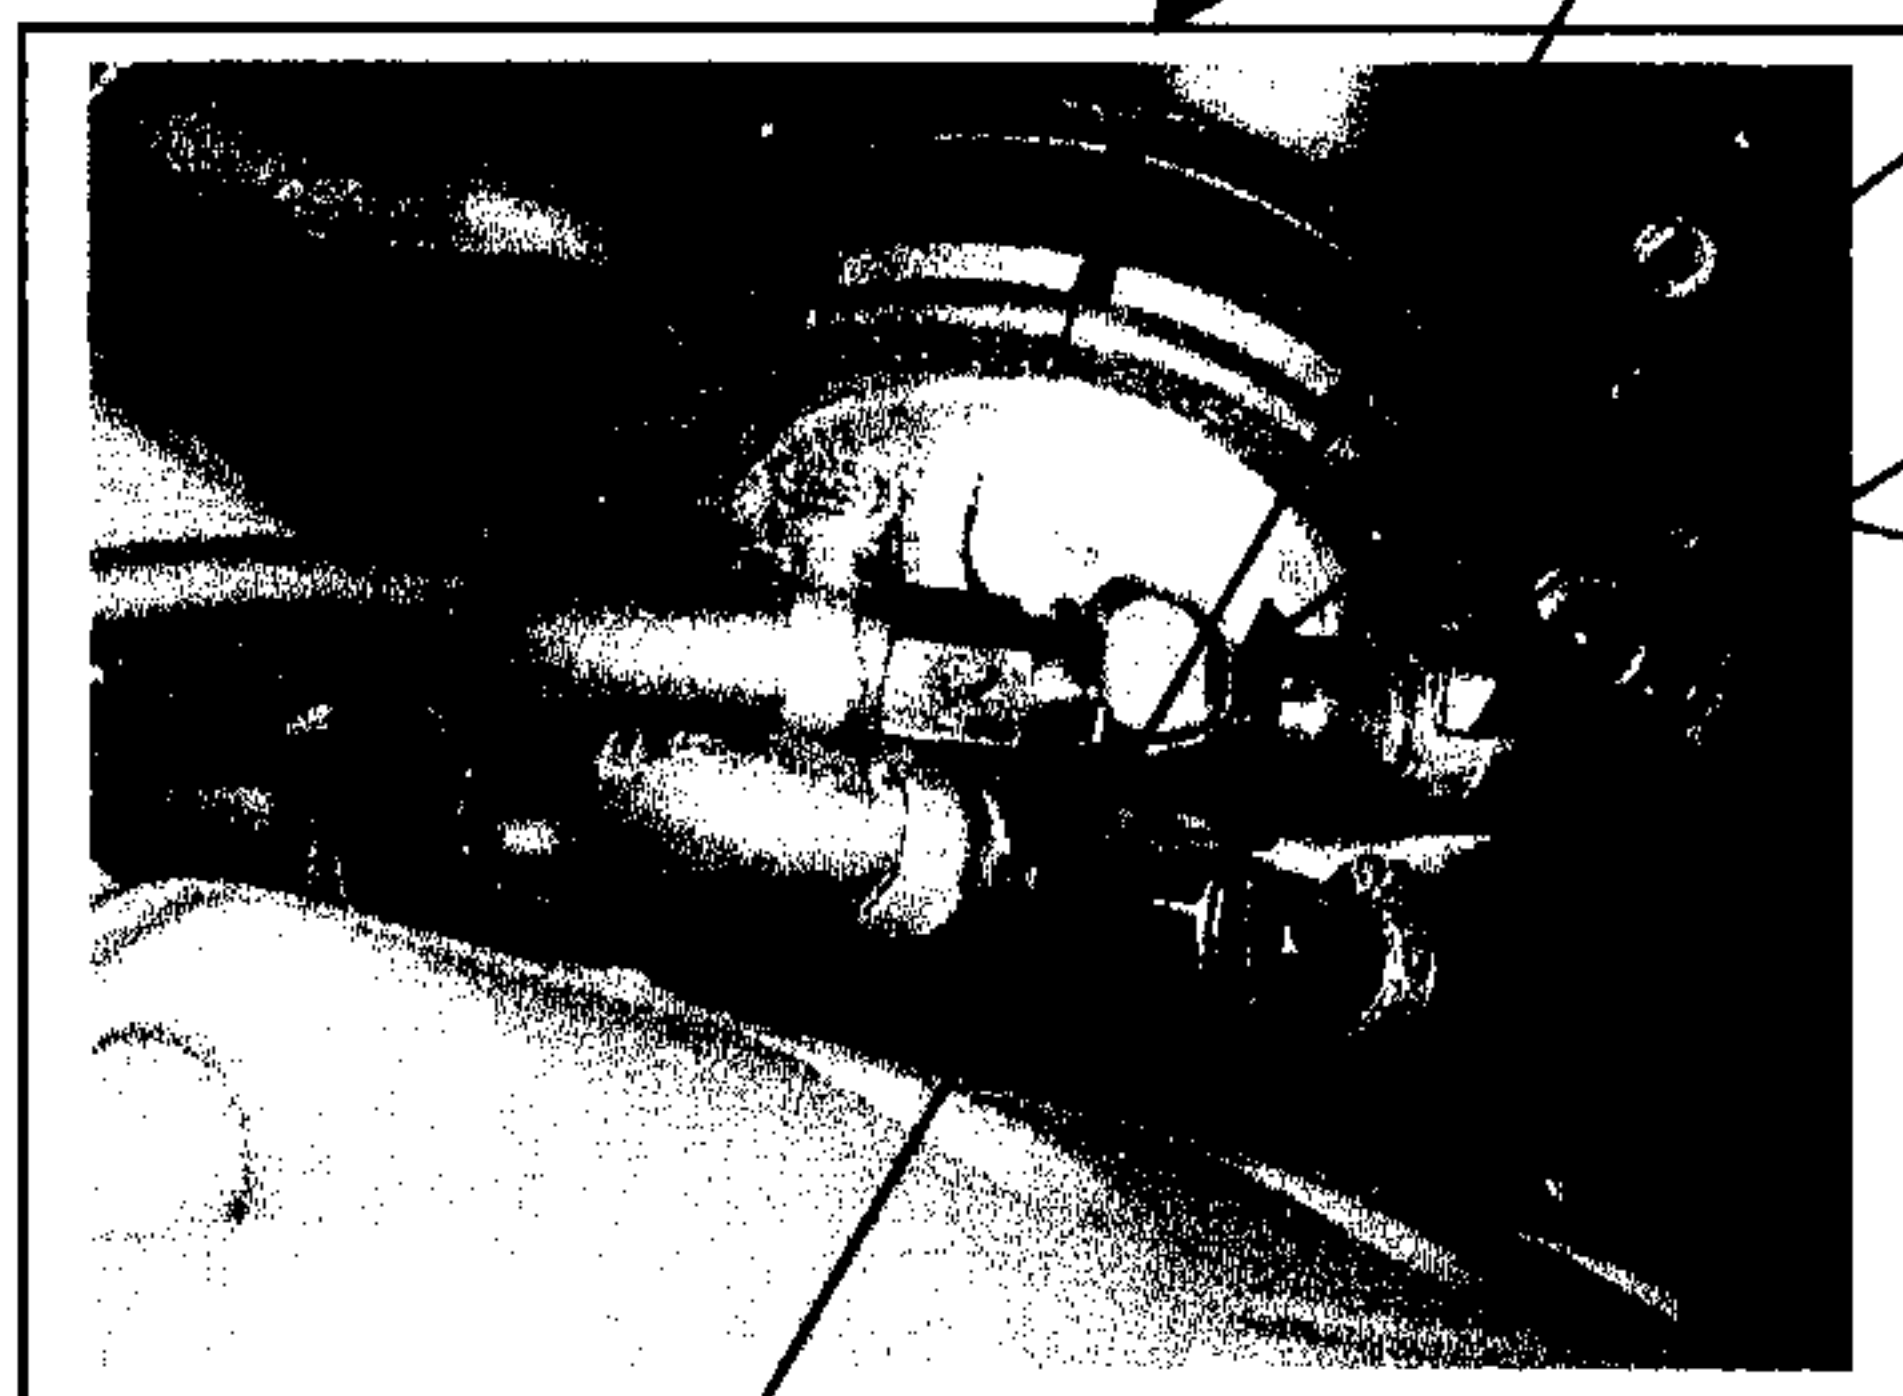
- ① ホースコネクターを点検し、漏れがある場合、**オーリング**を交換する。
- ② **ホースクランプ**を増し締めする。
- ③ **燃料ポンプフランジ**を増し締めする。

- ①燃料ホースコネクターを脱着した際、オーリングがずれるものがあるため、当該コネクターの脱着を繰り返し行くとオーリングが損傷し、燃料が漏れ、最悪の場合、火災に至る恐れがある。
- ②燃料ホースクランプの締め付けが不十分なため、エンジンの振動等により当該クランプ部から燃料が漏れ、最悪の場合、火災に至るおそれがある。
- ③燃料ポンプフランジの締め付けトルクが不足しているため、燃料タンク内圧の上昇により、当該フランジ部から燃料が漏れ、最悪の場合、火災に至るおそれがある。
- ④燃料レベルセンサマウントのガスケットの寸法が不足しているためエンジン等の振動により当該マウント部から燃料が漏れ、最悪の場合、火災に至るおそれがある。

- ①当該コネクターの脱着のたびにオーリングを交換するよう基準を変更し、その旨を徹底するため警告ラベルを燃料タンクに貼る。なお、当該コネクターから燃料漏れがある場合は、オーリングを新品と交換する。
- ②当該クランプを増し締めし、燃料漏れがある場合は当該クランプ及び燃料ホースを新品と交換する。
- ③当該フランジを新たな締めトルクで締め直す。
- ④当該ガスケットを対策品と交換する。
