# 改善箇所説明図

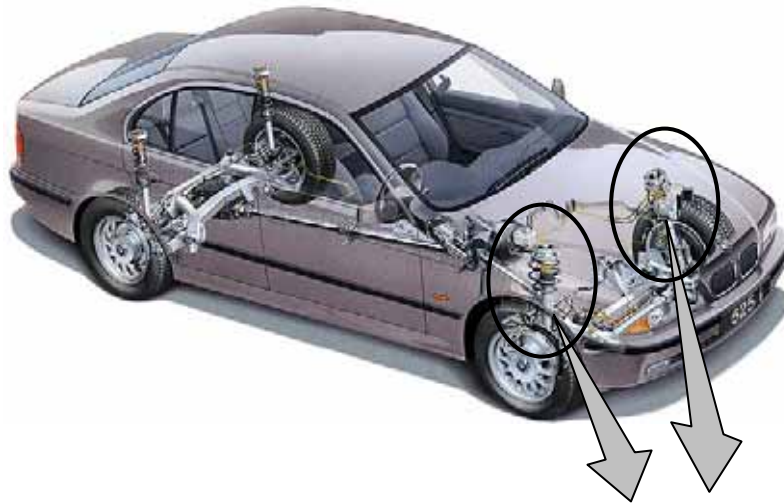
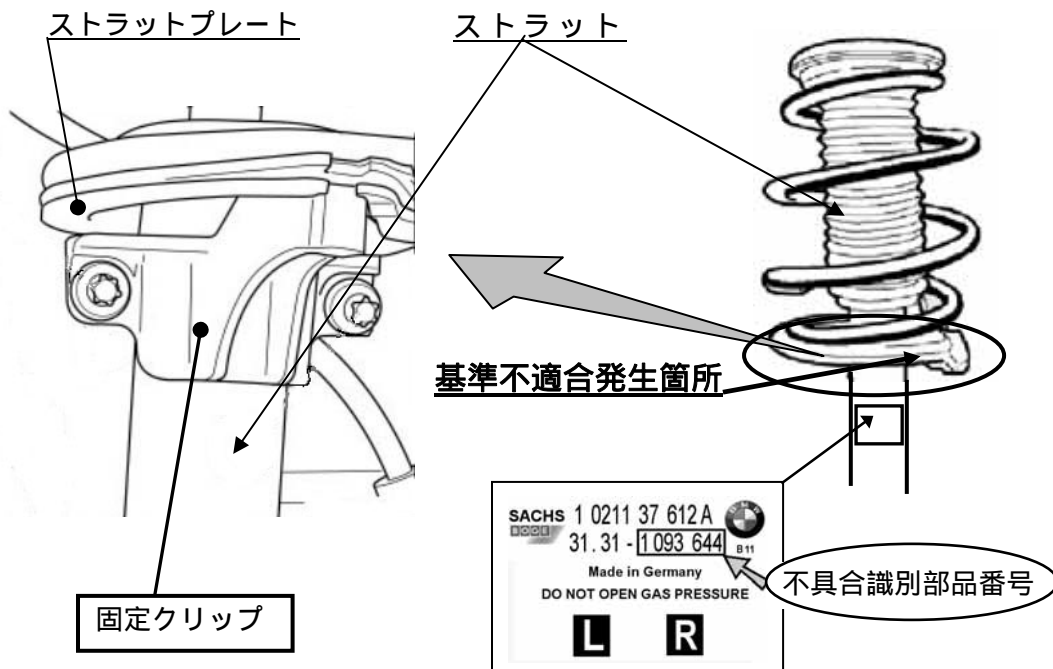
前車輪のコイルスプリングを保持するストラットプレートの強度が不十分なため、高温多湿の環境下で渋滞走行を繰り返していると、当該プレートに亀裂が生じて異音を発生することがある。そのため、そのままの状態で使用を続けると、当該プレートが脱落し、走行安定性が損なわれるおそれがある。

- ・全車両、フロントストラットの部品番号を点検し、該当品の場合は当該プレートに固定クリップを取り付ける。

注：  は取り付け部品を示す。

識別：ストラットプレート前部に黄色のペイントを塗布する。
