# 改善箇所説明図

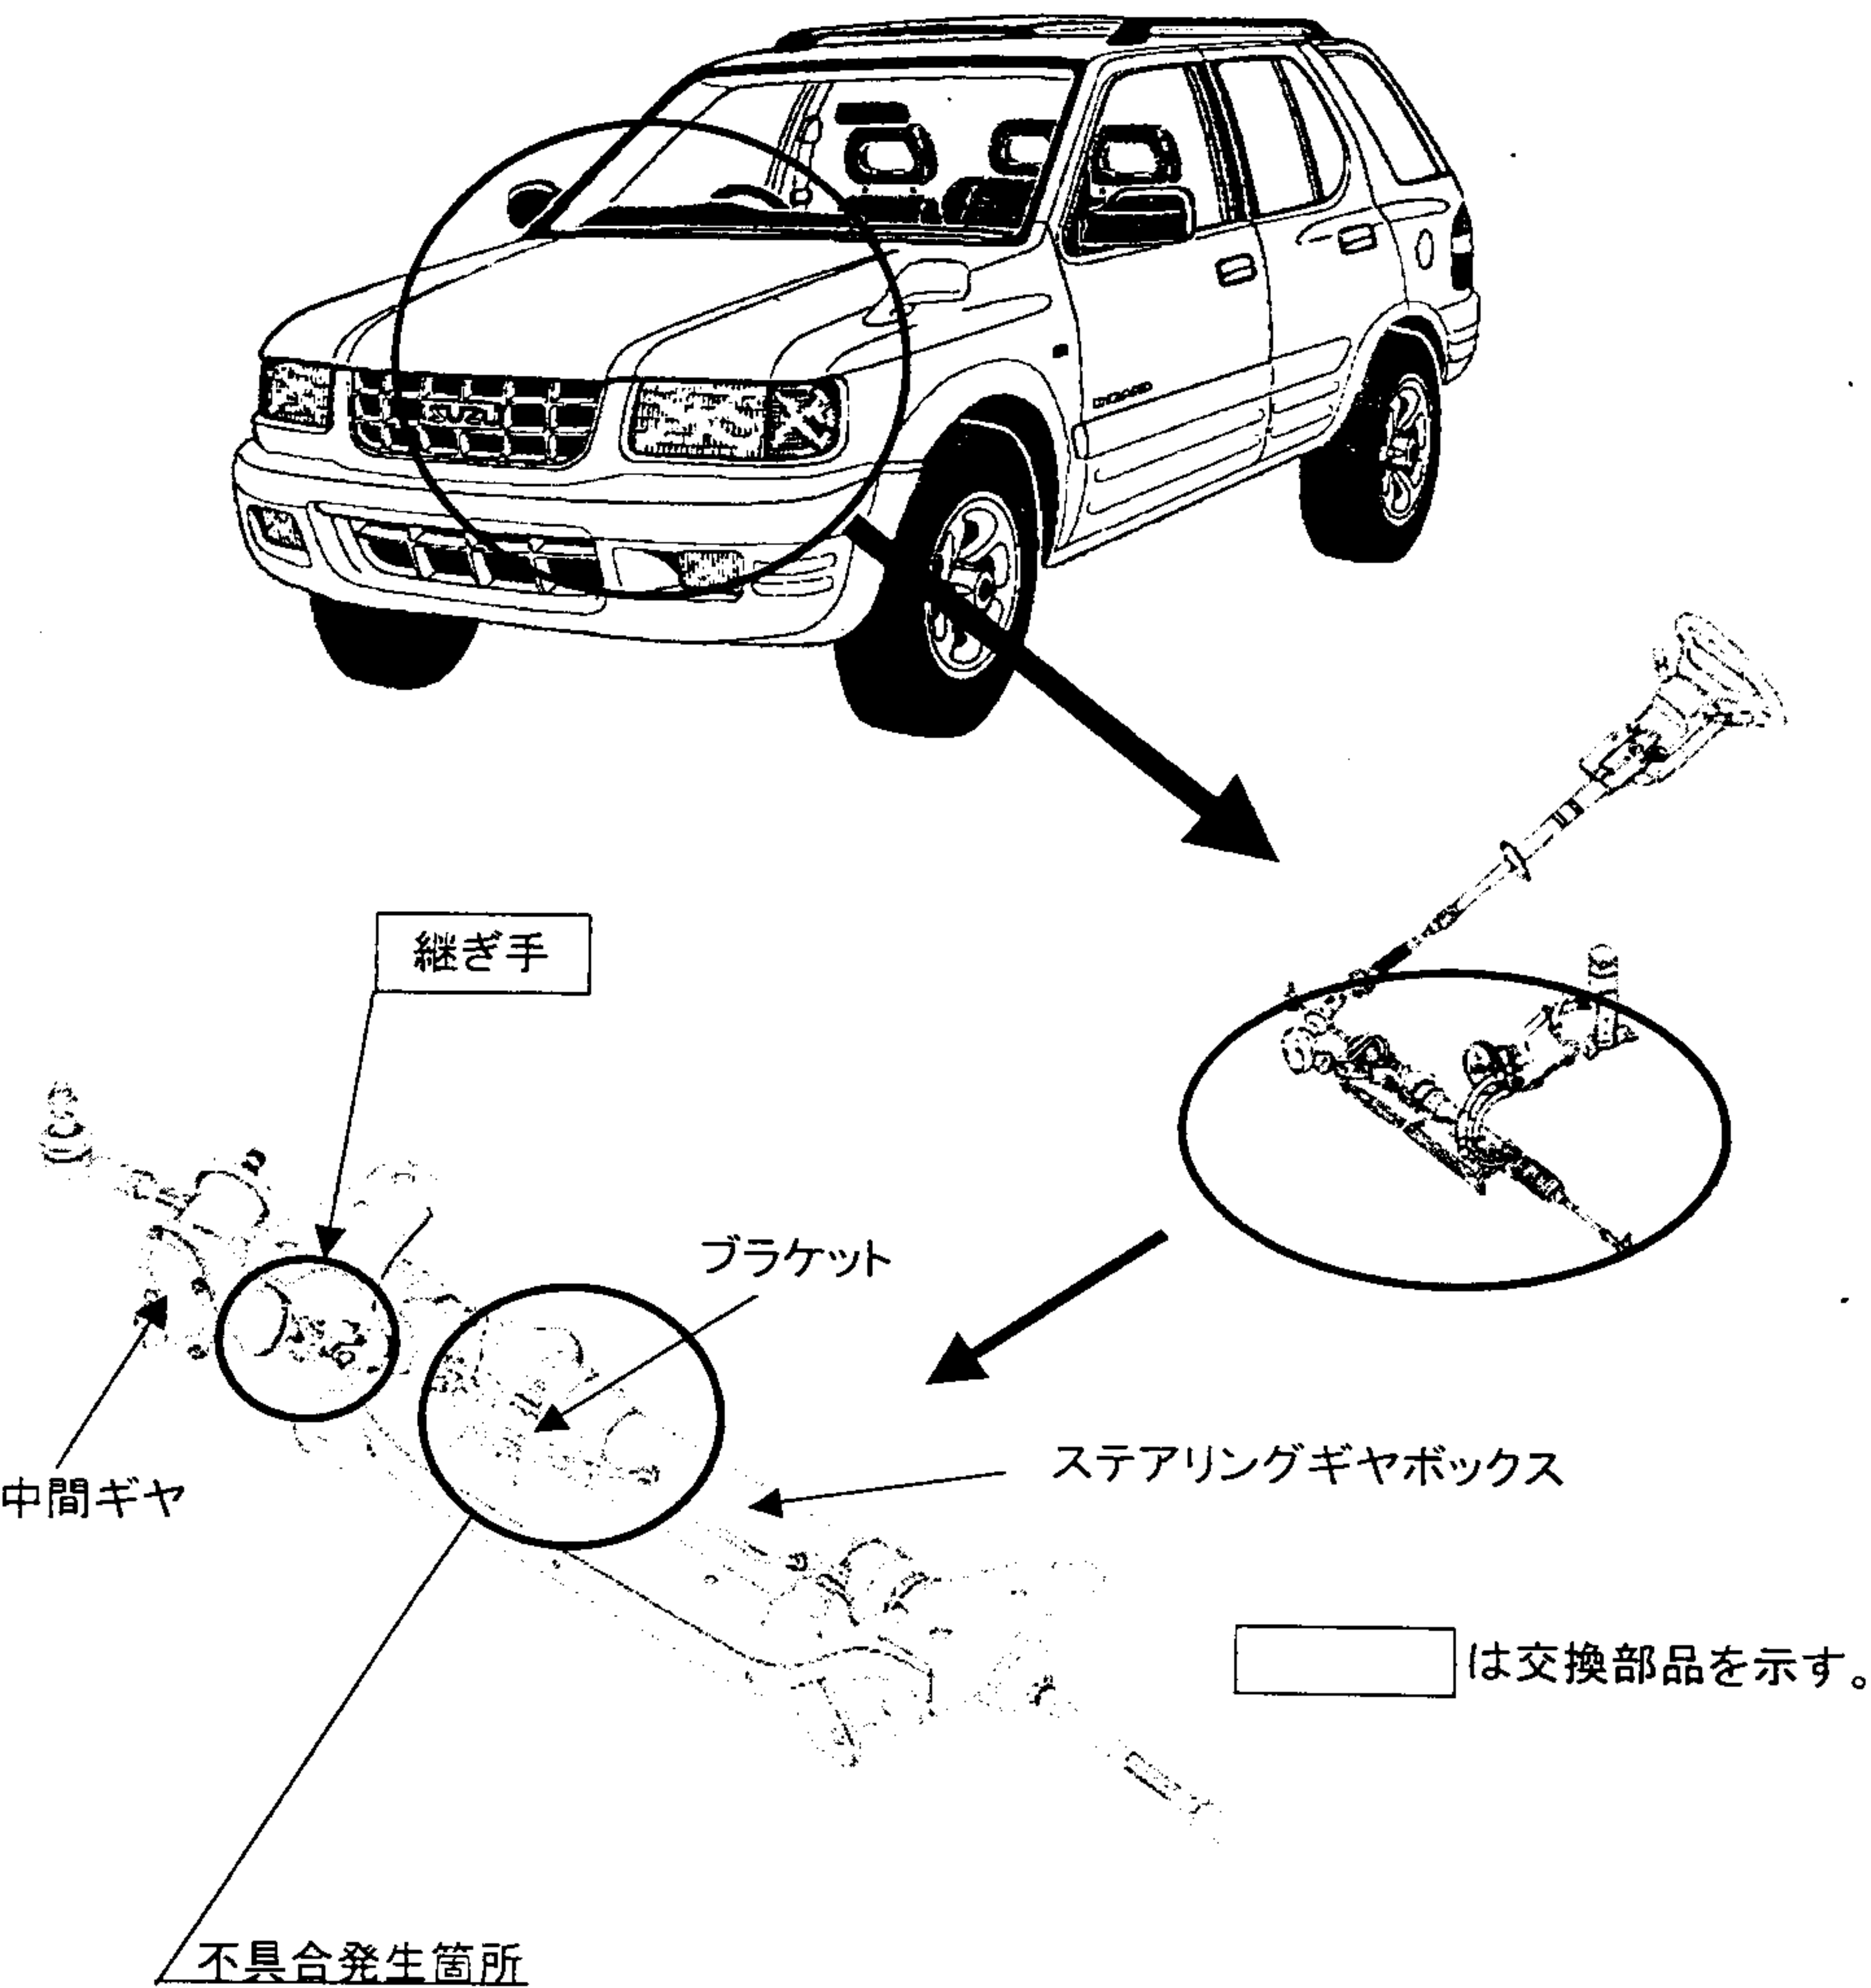
ステアリングギヤボックスを固定するフレームのブラケット位置がずれているため、ステアリングギヤボックスと中間ギヤの継ぎ手に位置ずれが生じているものがある。そのため、そのままの状態で使用を続けると、当該継ぎ手の締結が緩みはじめ、最悪の場合、当該継ぎ手の嵌合部が摩耗して操舵が出来なくなるおそれがある。

**改善の内容:** 全車両、ブラケット位置を点検し、当該位置がずれているものはシムを用いて位置調整すると共に、継ぎ手を新品と交換する。

**識別:** 右フロントタイヤハウス奥フレーム部に黄色ペイントを塗布する。
