# 改善箇所説明図

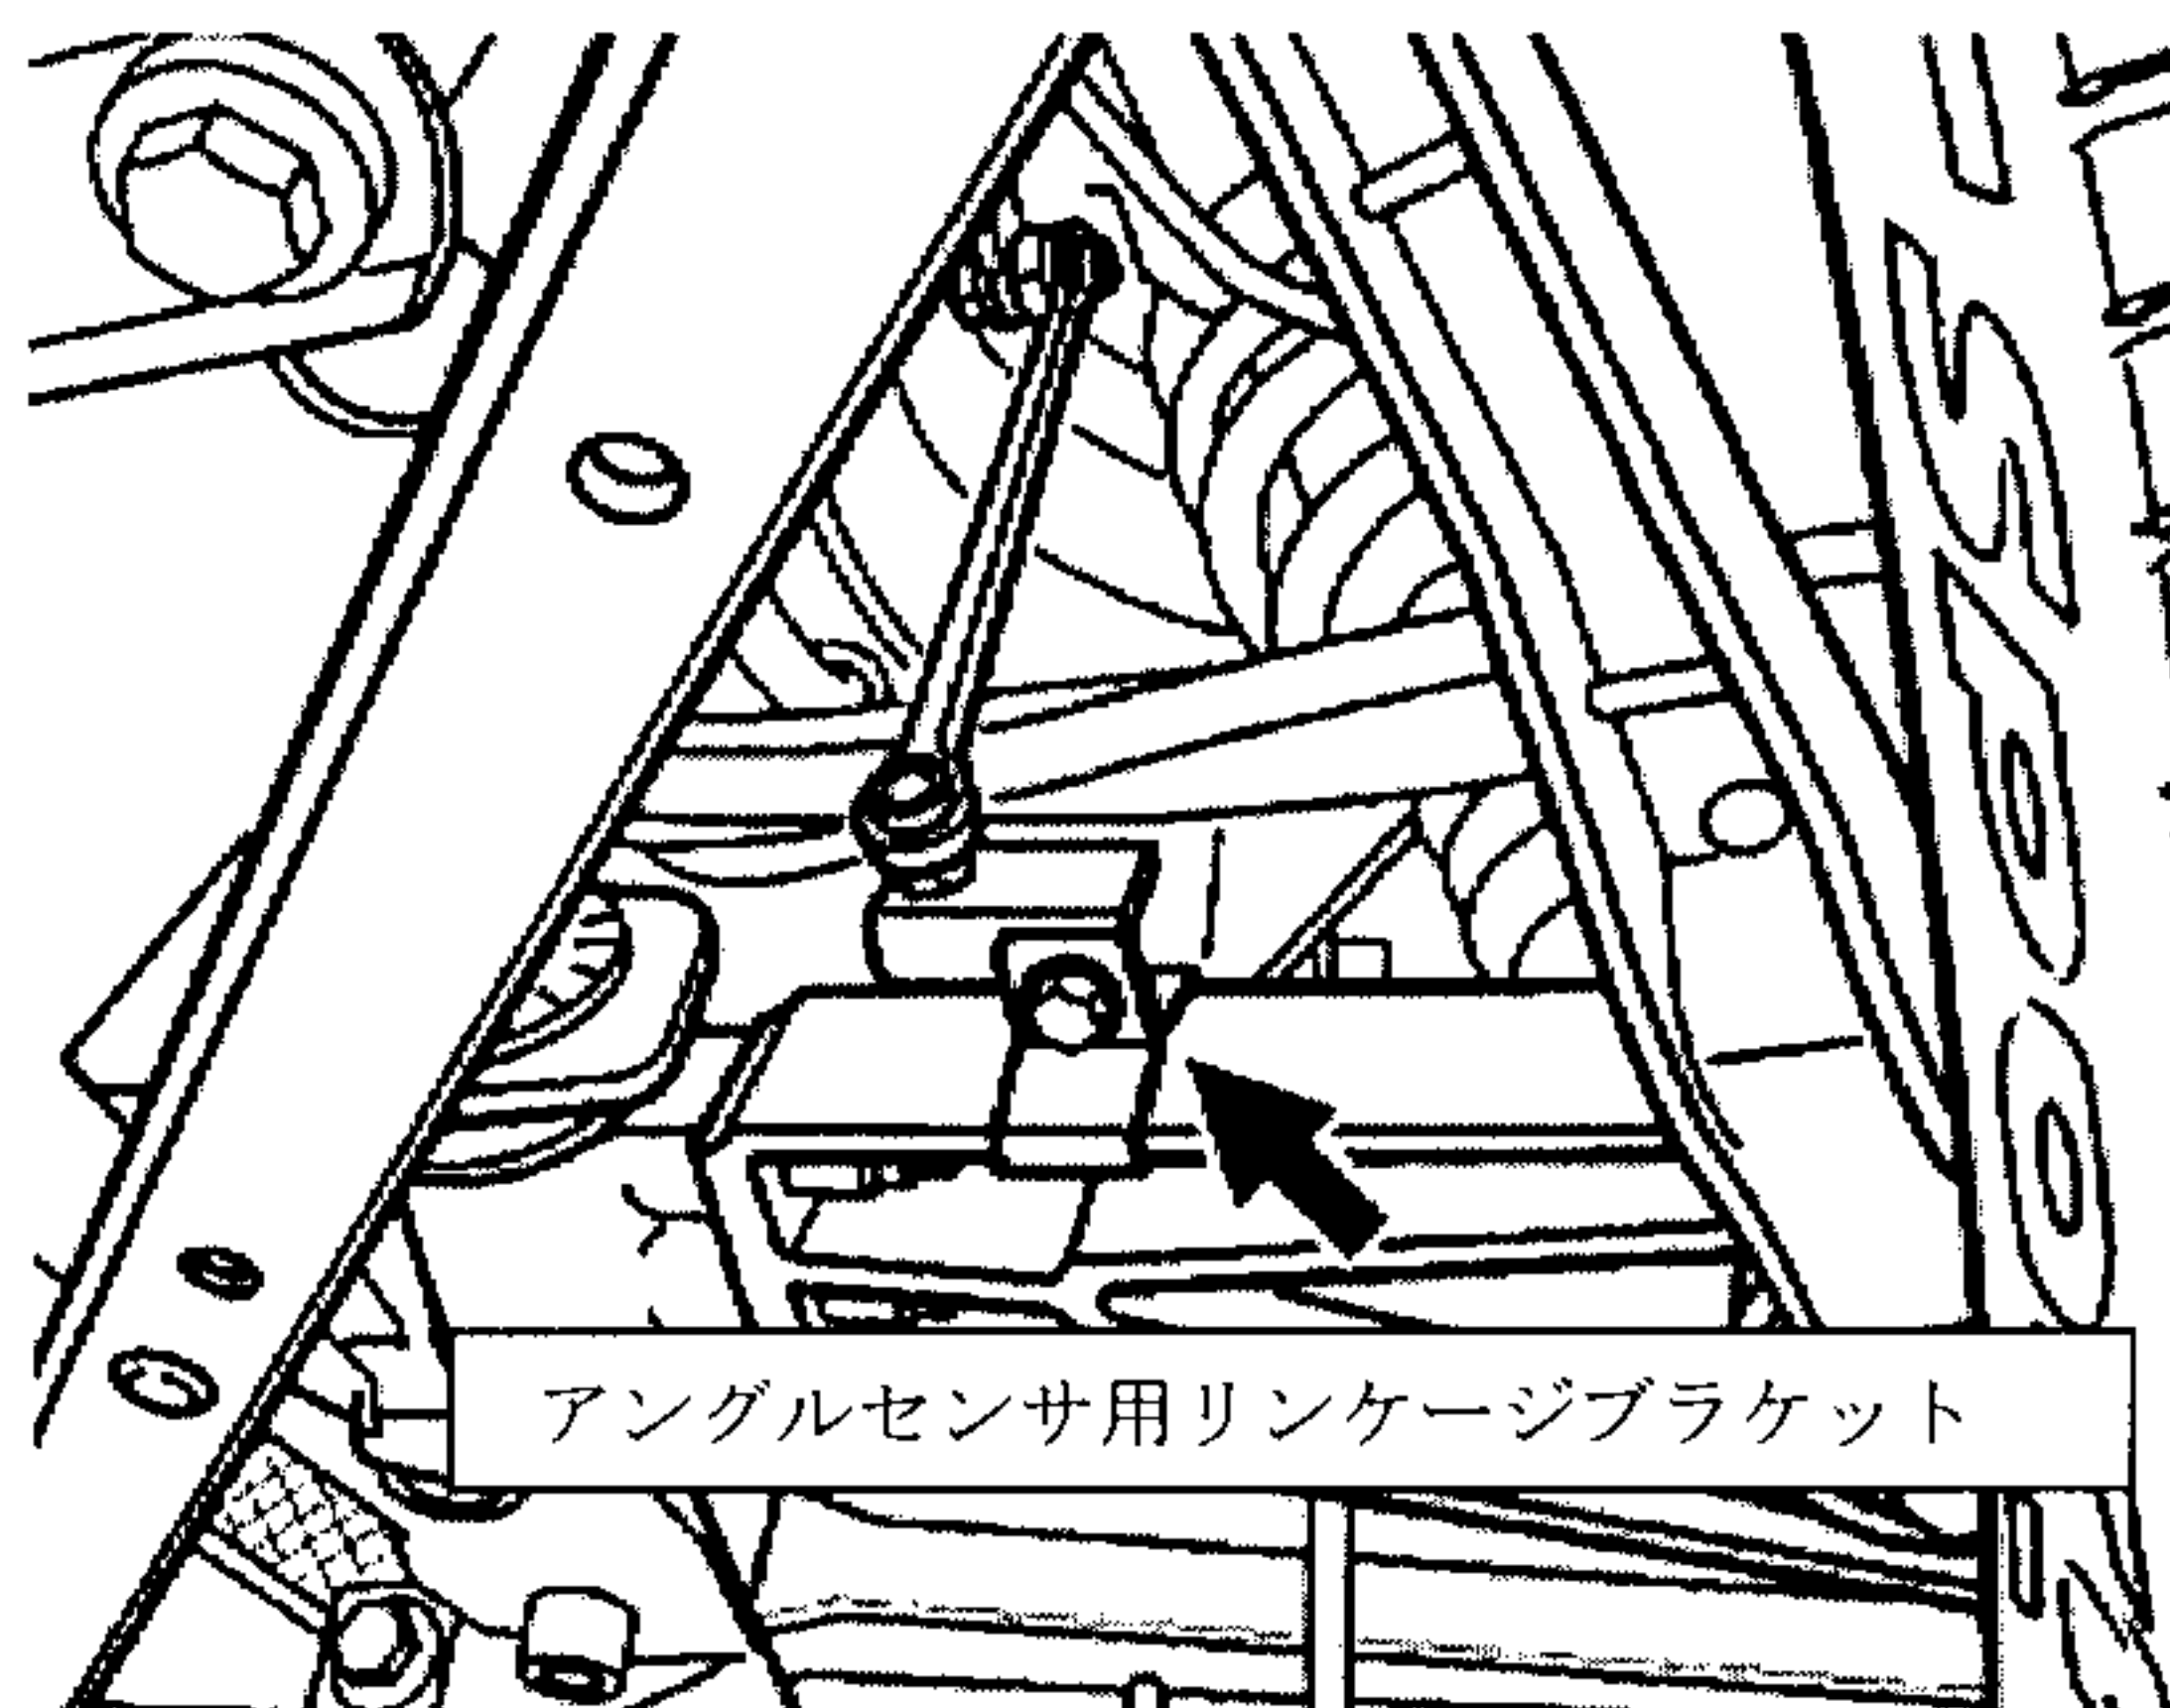
左リヤトレーリングアーム

## 不具合発生箇所

前照灯照射方向調節装置において、左リヤトレーリングアームに取付けられているアングルセンサ用リンケージブラケットの取付方法に不適切なものがあるため、車両がリフト等により持ち上げられ、リヤサスペンションが完全に伸びきった状態になるとアングルセンサから想定外の信号が出力される。このため、コントロールユニットが誤作動し、すれ違い用前照灯の照射方向が上向きとなったまま戻らなくなり、他の交通を妨げるおそれがある。
