# 【改善箇所説明図①】

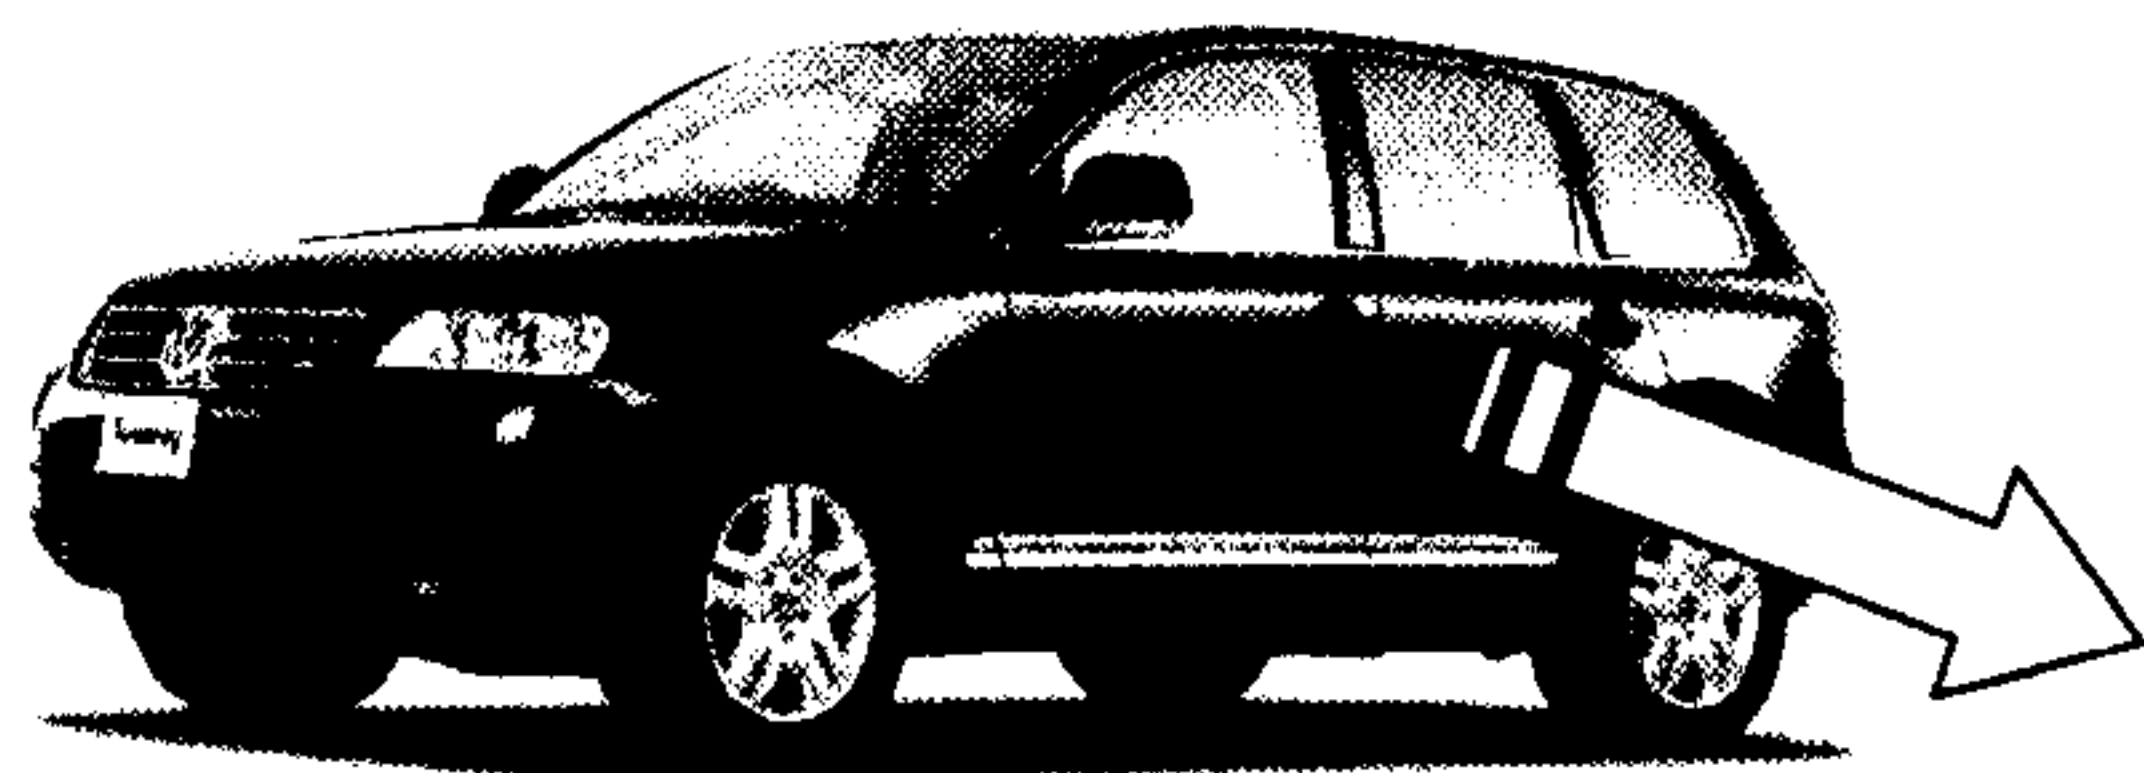
上図黄色矢印の箇所のリベットをポンチ等にて車両進行方向左側から軽くハンマリングし、反対側へリベットが抜けてくるものは不良。その他はOK品

後部座席のシートベルトバックルをステーに取り付けているリベットのかしめが不十分のため、リベットが抜け出してシートベルトバックルが外れ、乗員を拘束できなくなるおそれがある。

全車両、リベットのかしめを点検し、かしめが不十分なものはシートベルトバックル一式を良品と交換する。
