# 【改善箇所説明図④】

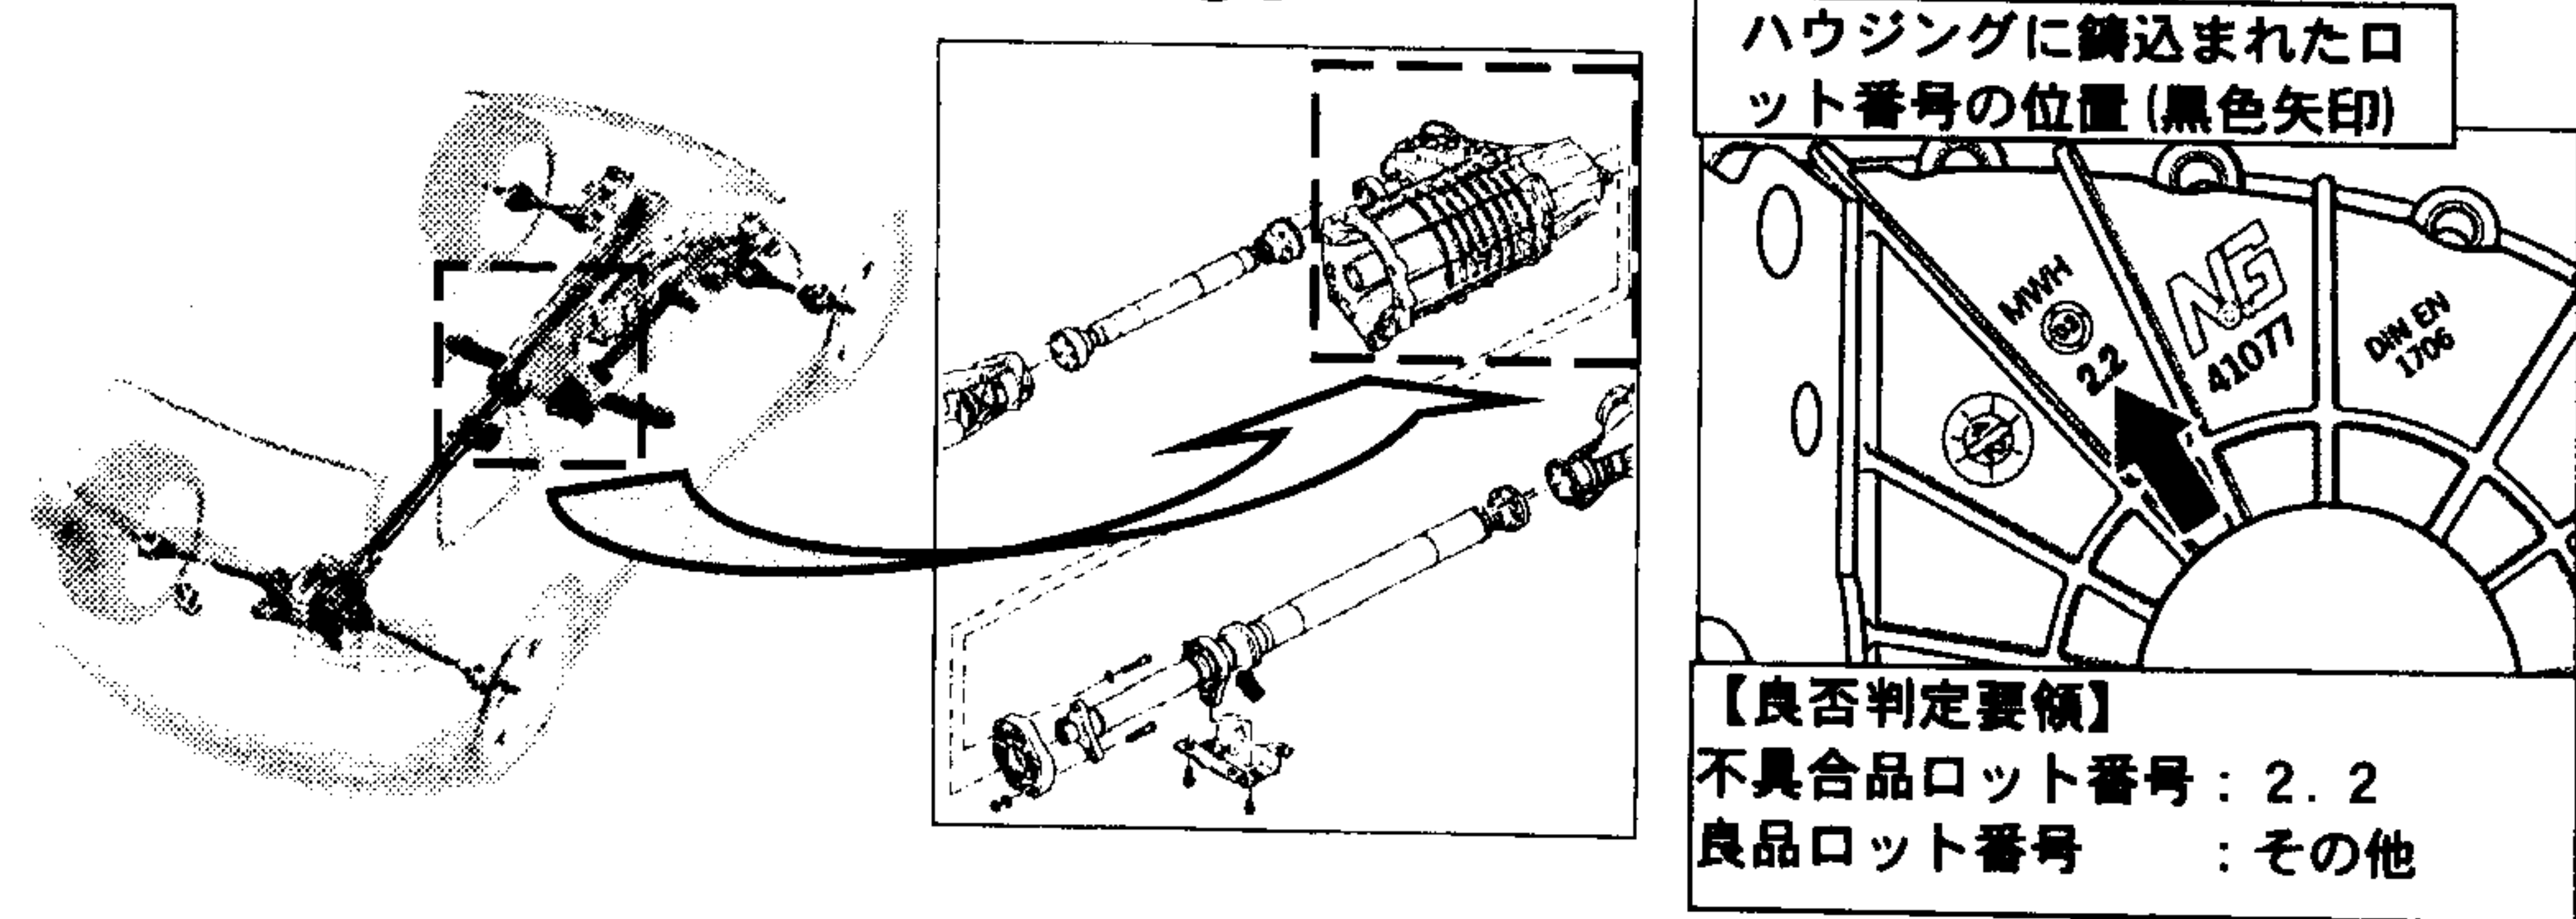
副変速機（トランスファ）ハウジングの鑄造工程が不適切なため、当該ハウジングにゆがみが生じているものがあり、内部に組み込まれた油圧ポンプが確実に作動しなくなることがある。その為、副変速機から異音が発生し、最悪の場合、副変速機が破損して走行不能となるおそれがある。

全車両、副変速機のロット番号を点検し、対象となるものは、副変速機を良品と交換する。
