# 改善箇所説明図

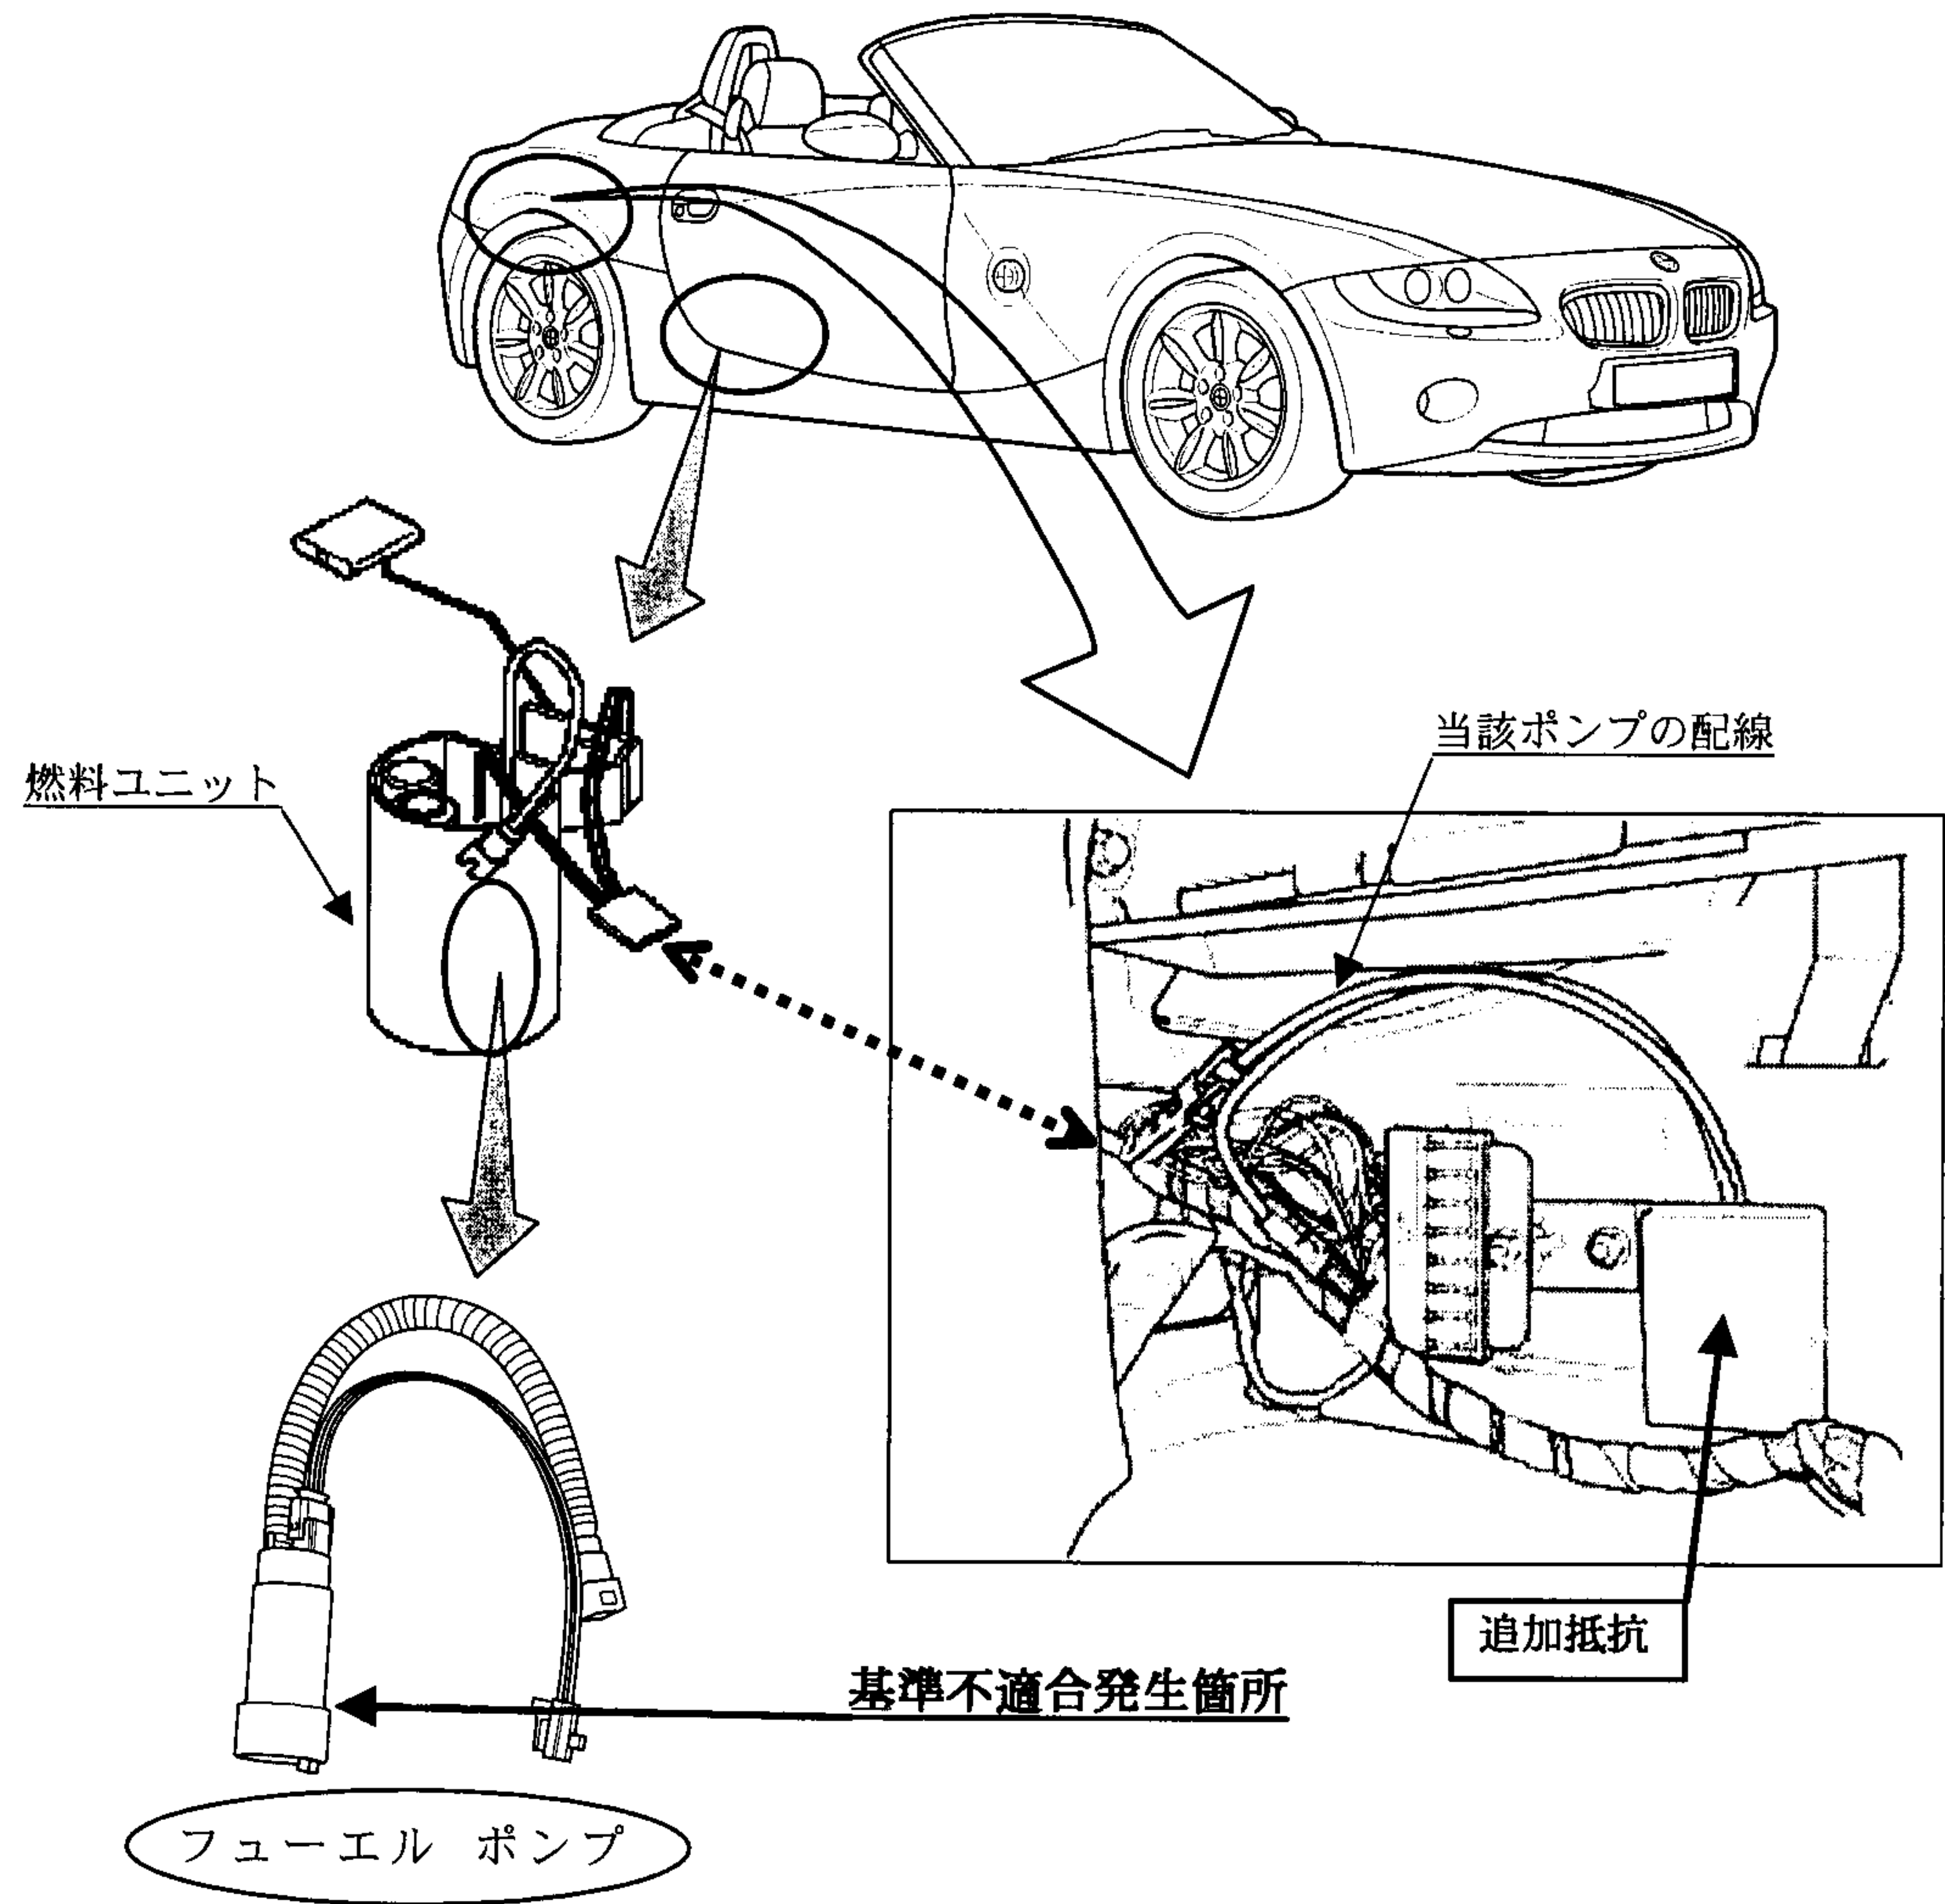
気圧が低い標高の高い所で、原動機の回転が高くなる走行をした場合、フューエルポンプ内の燃料を供給するフィンの回転数が高くなり過ぎるため、当該ポンプ内で燃料が過剰に攪拌され、燃料内に気泡が発生することがある。そのため、燃料供給が適切に行われなくなり、原動機が停止するおそれがある。

全車両、当該ポンプの配線にフィンの回転を適切にするための抵抗を取り付ける。

は取り付け部品を示す。

識別：エンジンルーム右側の車台番号打刻付近に黄色のペイントを塗付する。
