## 改善措置事項説明図

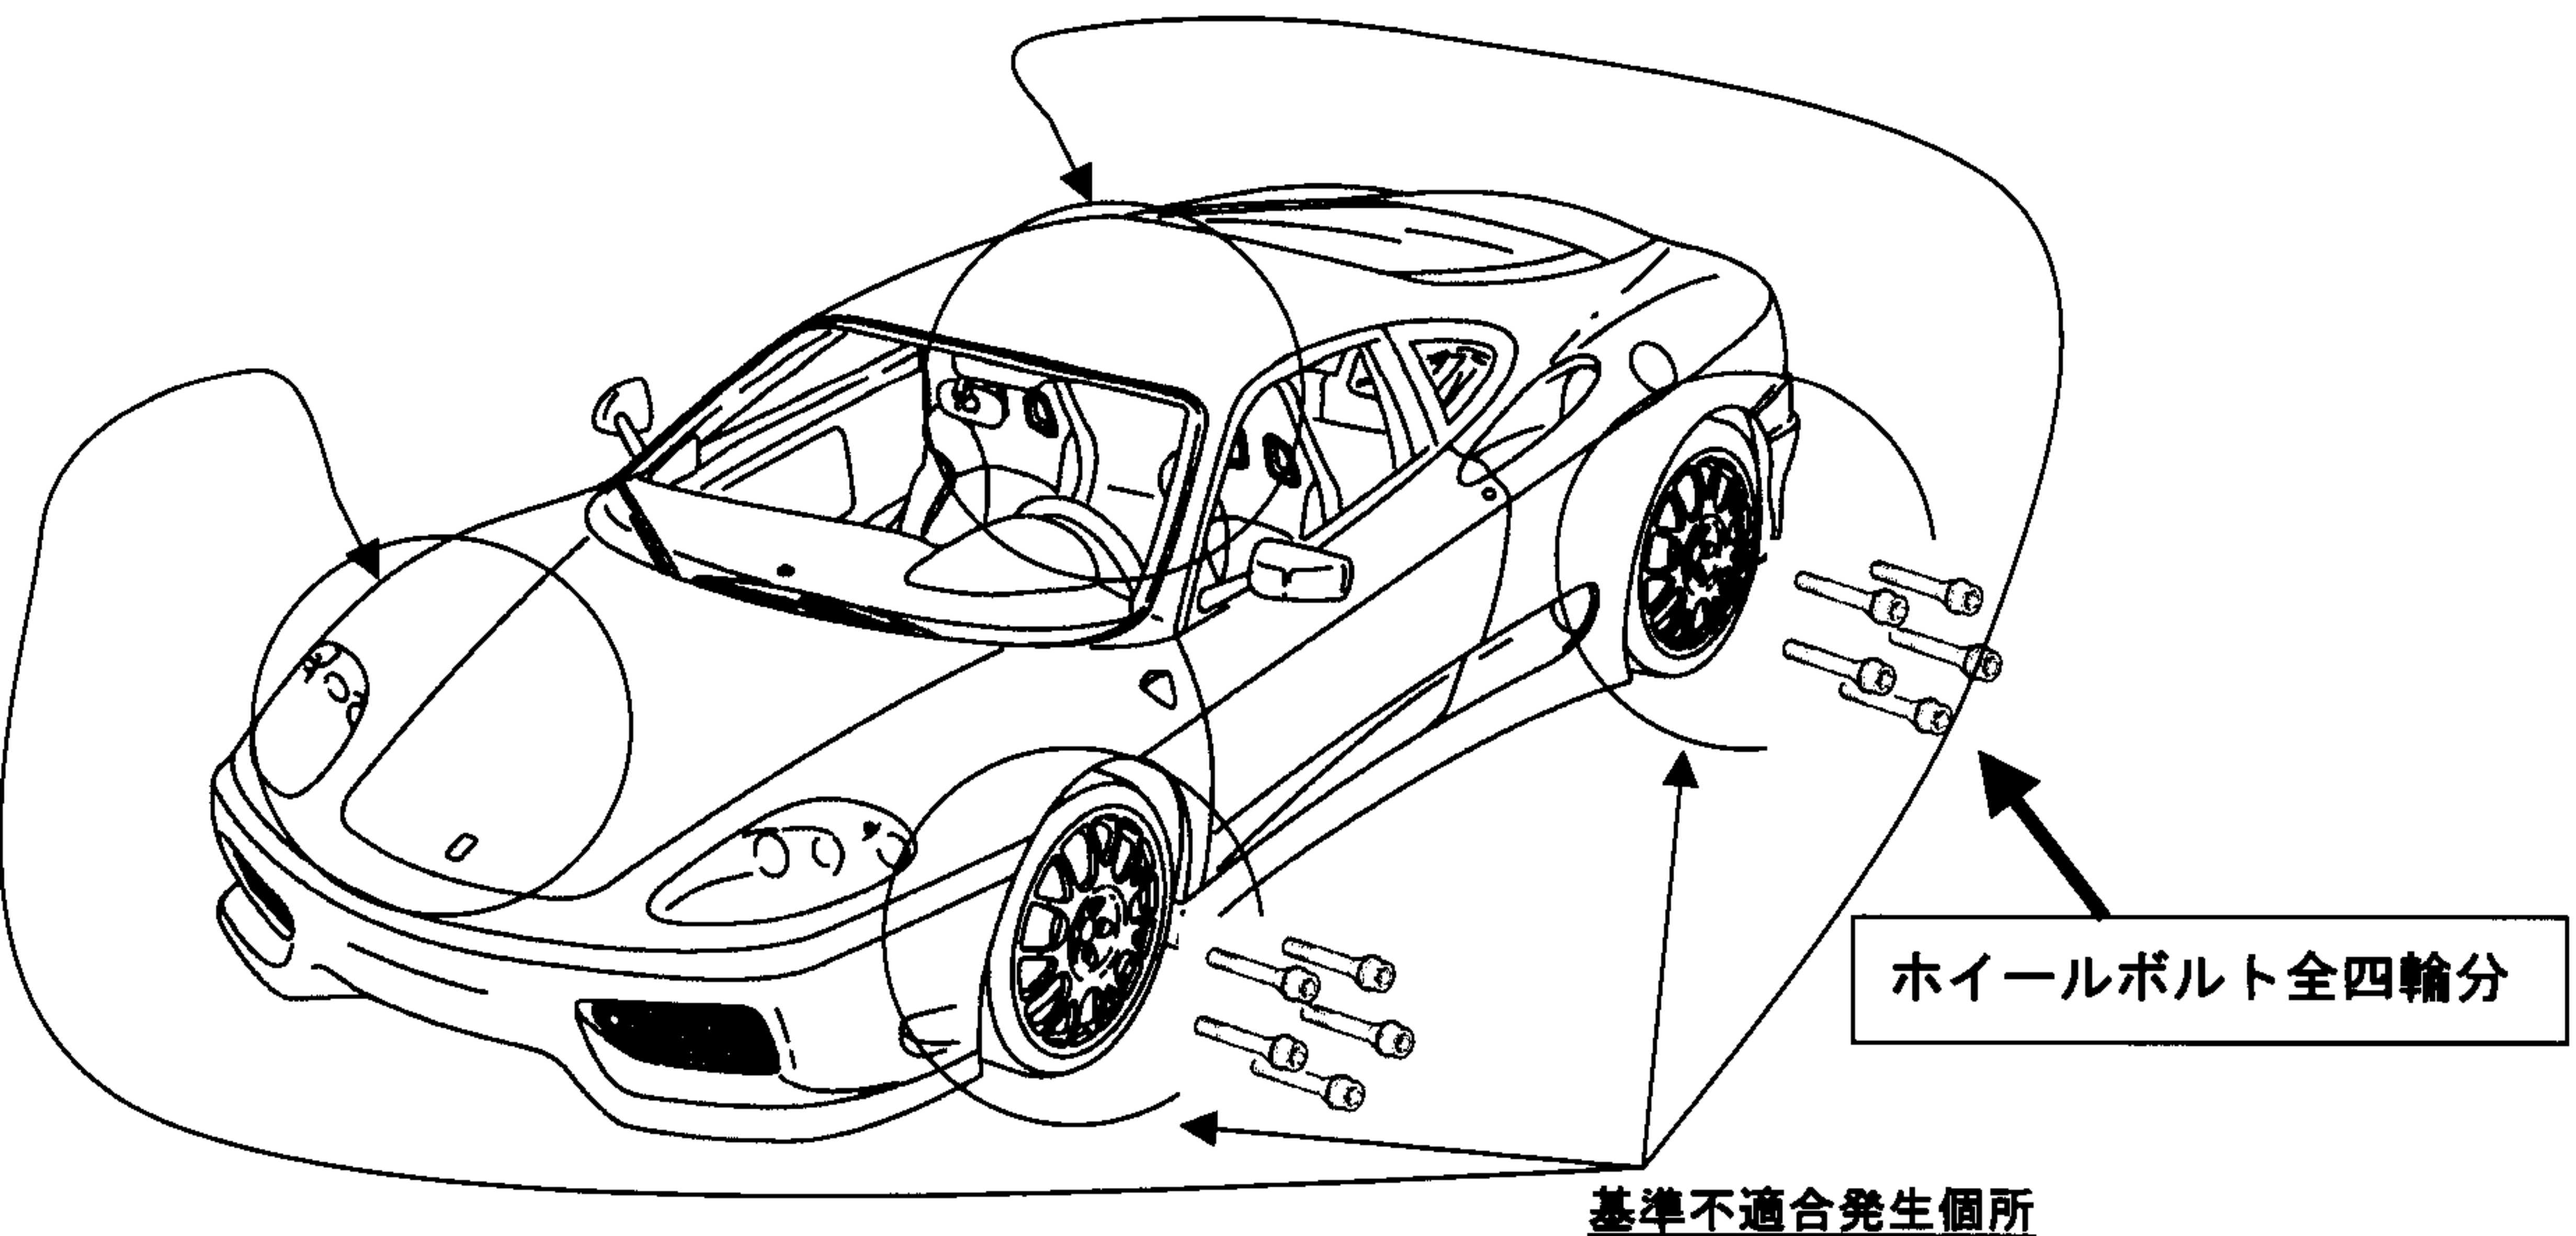
ホイール取付ボルトを生産する際に、当該ボルトが誤った材質で作製されたため強度が不足しているものがある。そのため、車輪を取り付ける際の締付力、または走行中の路面からの衝撃により、当該ボルトが折損するおそれがある。

全車両、当該ボルトを良品と交換する。
