# 改善箇所説明図

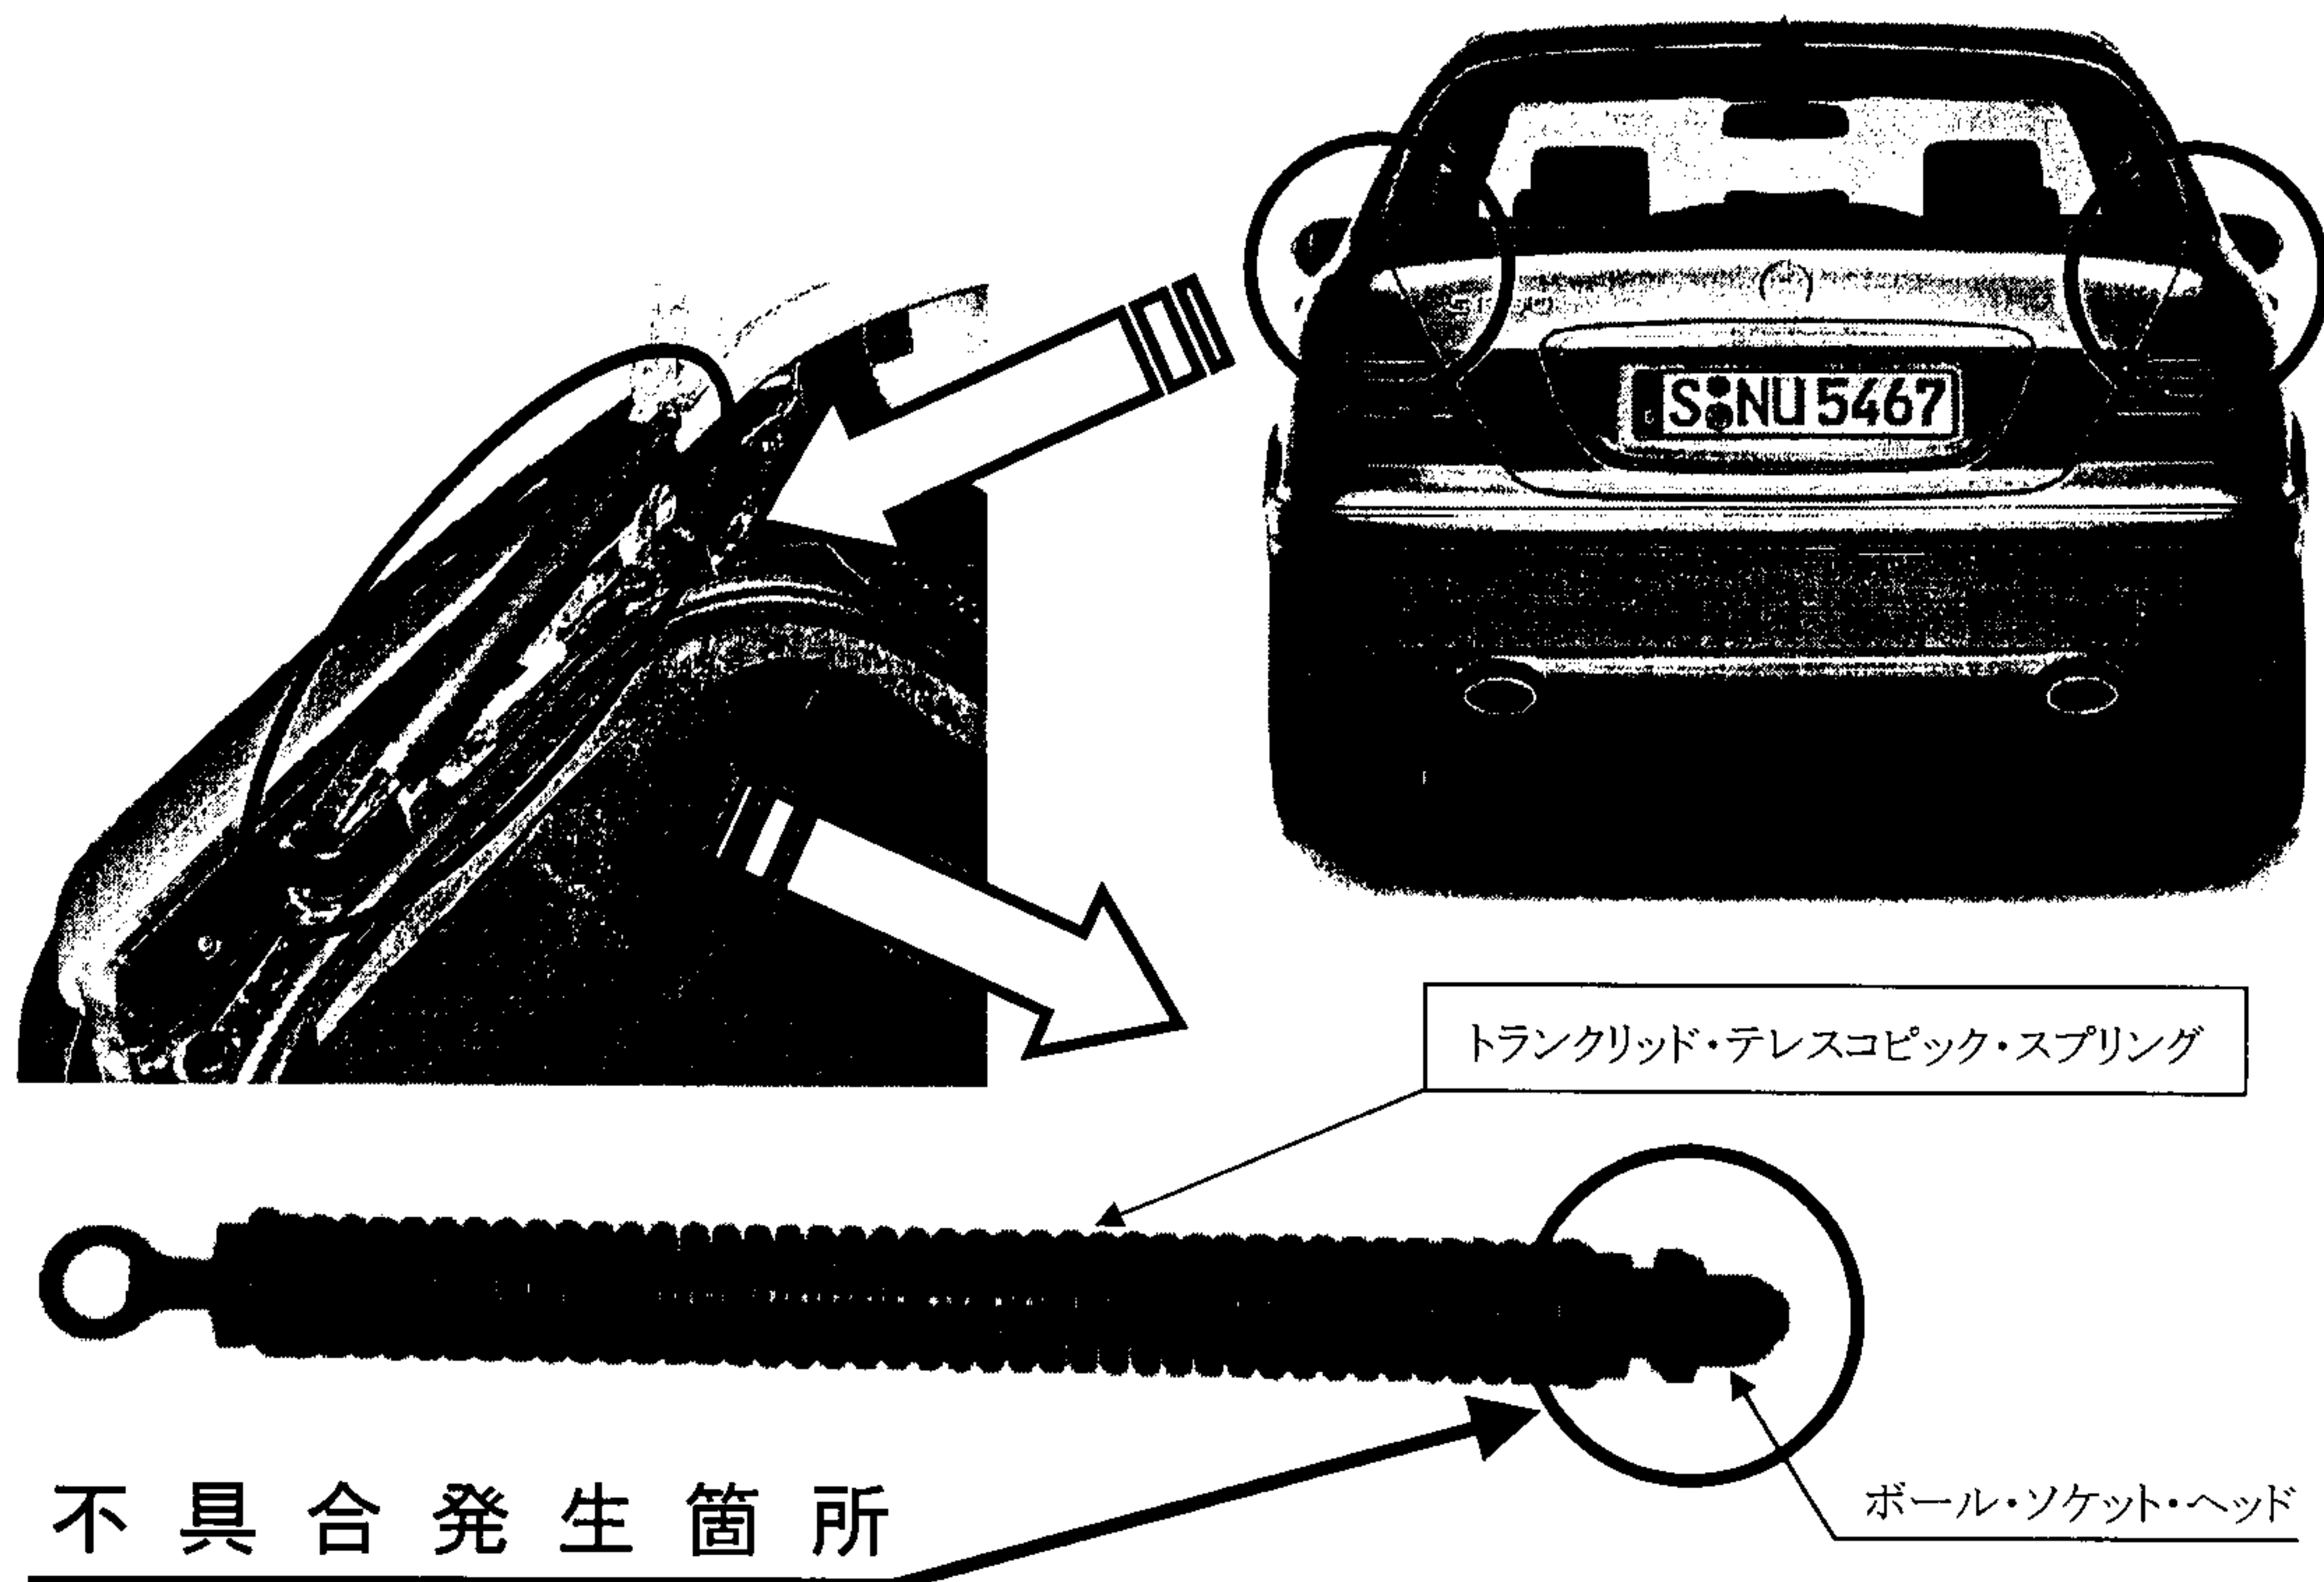
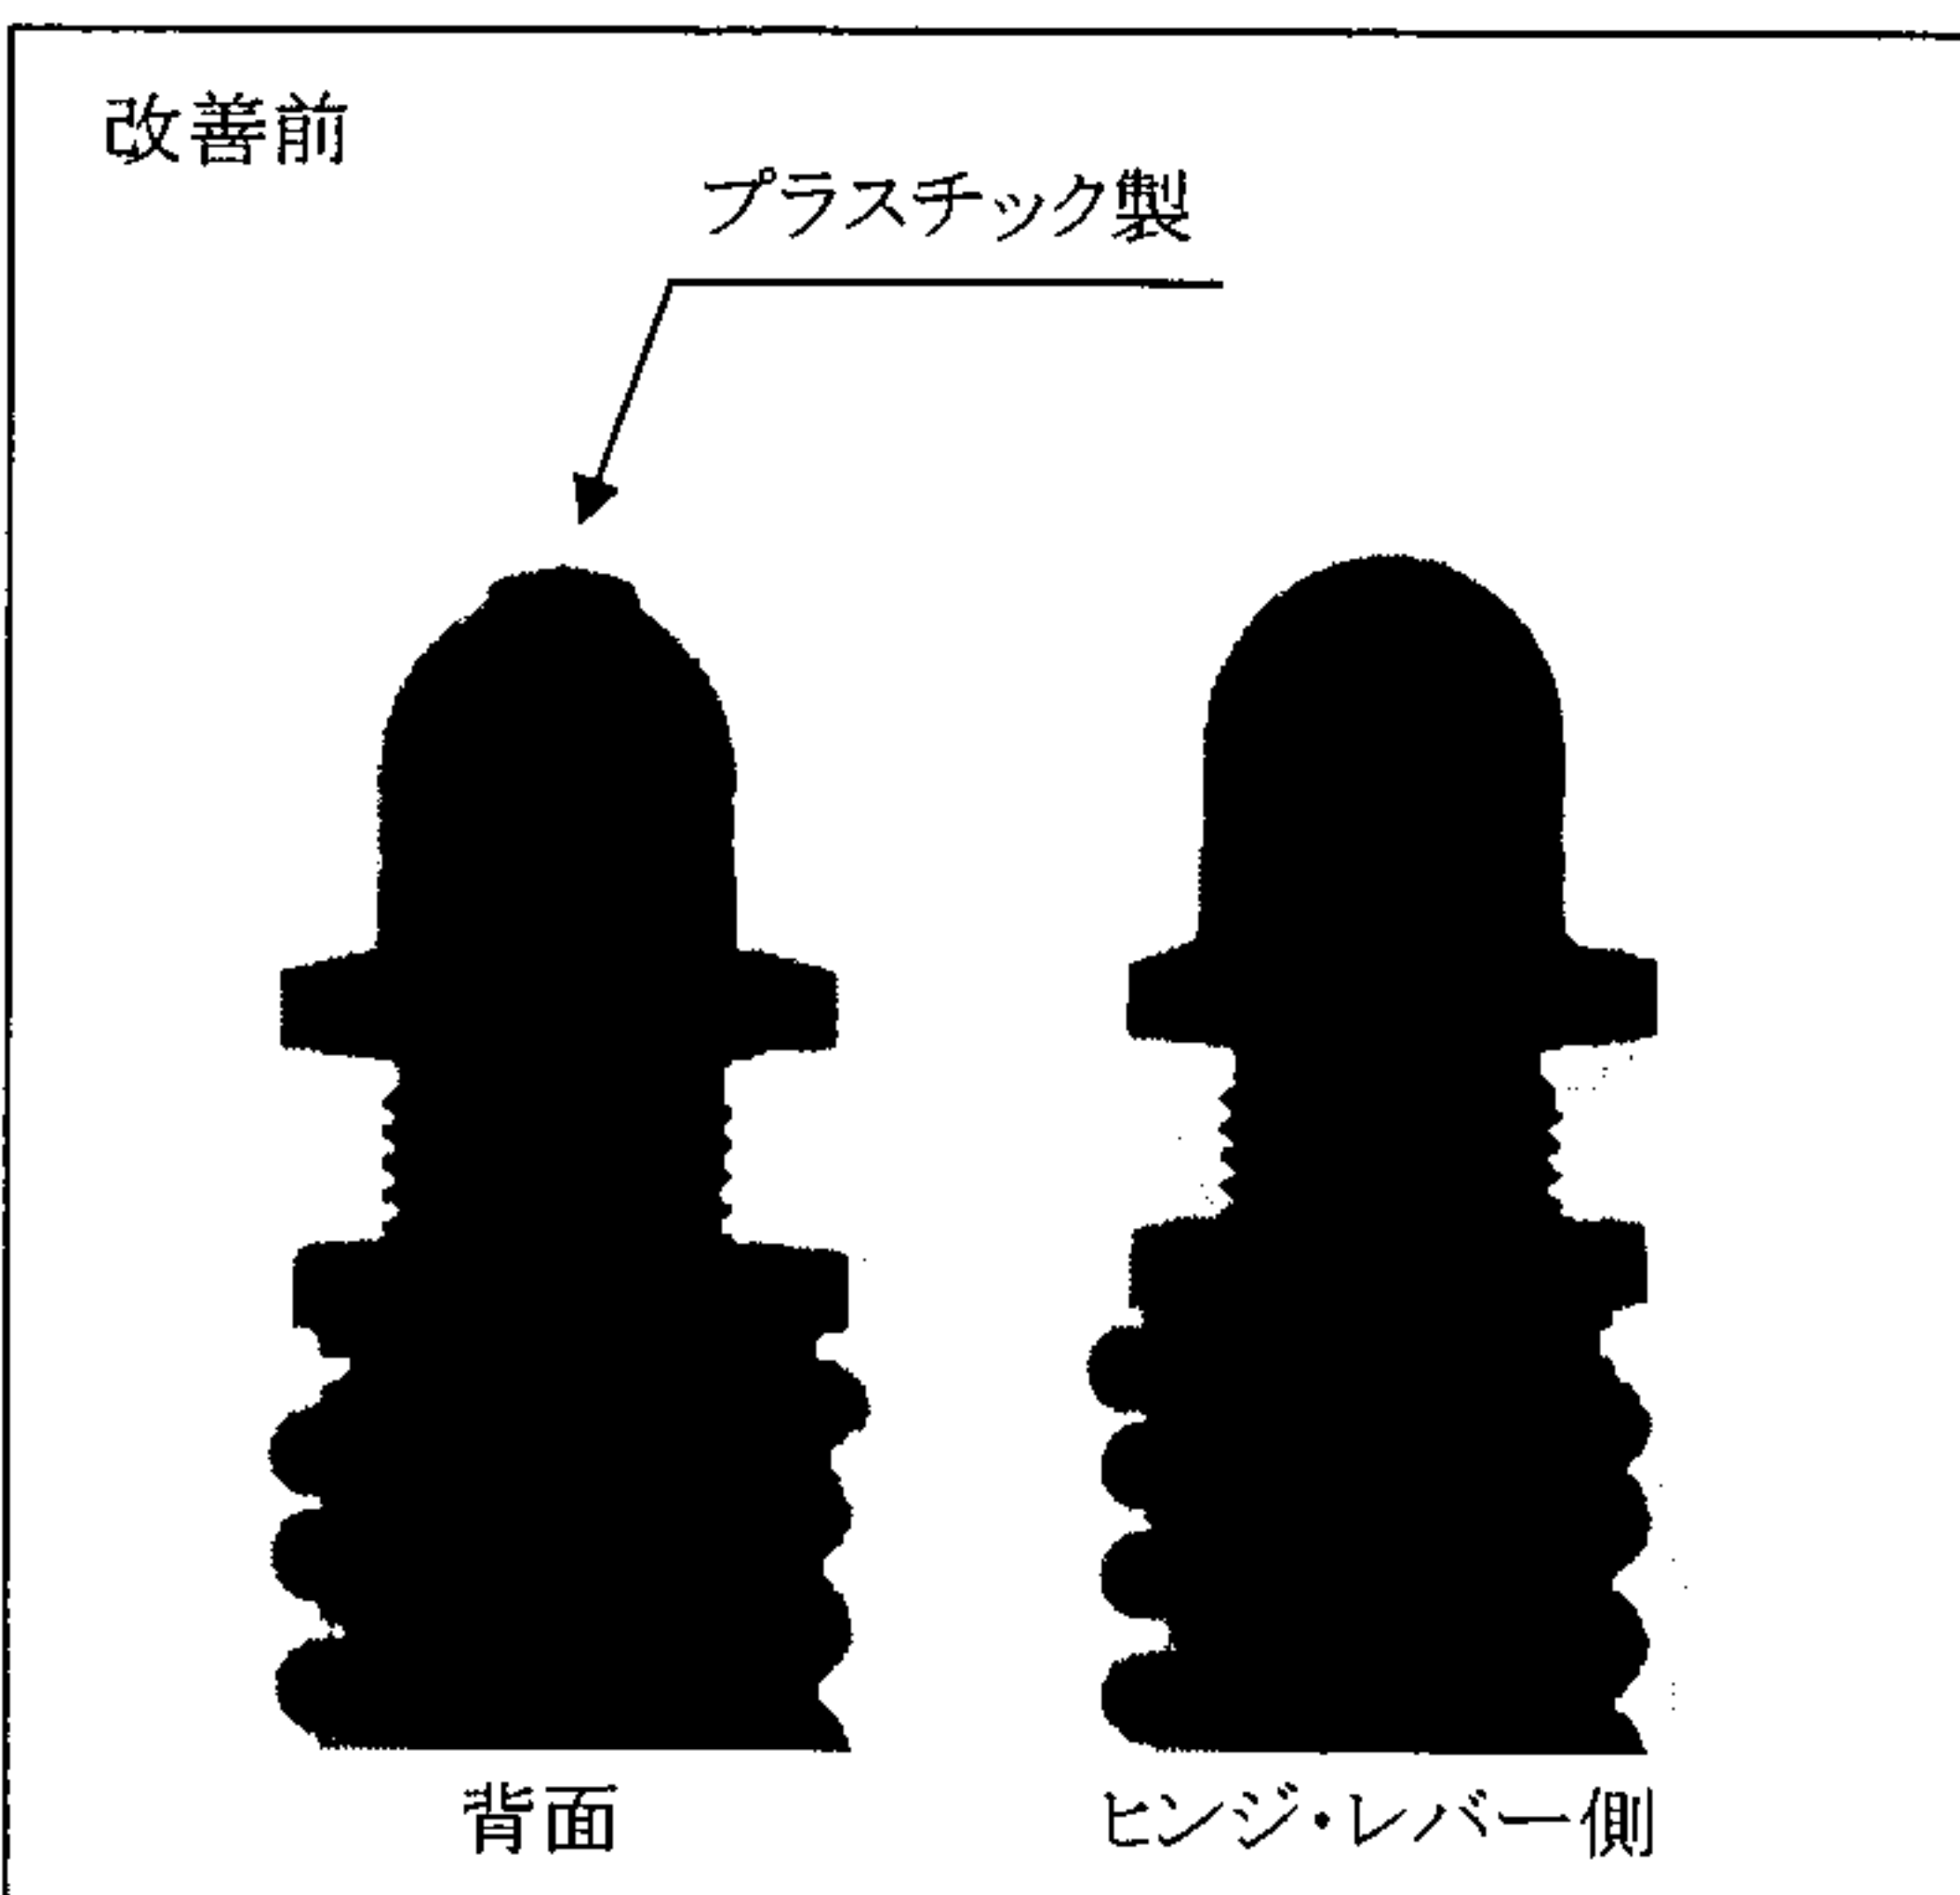
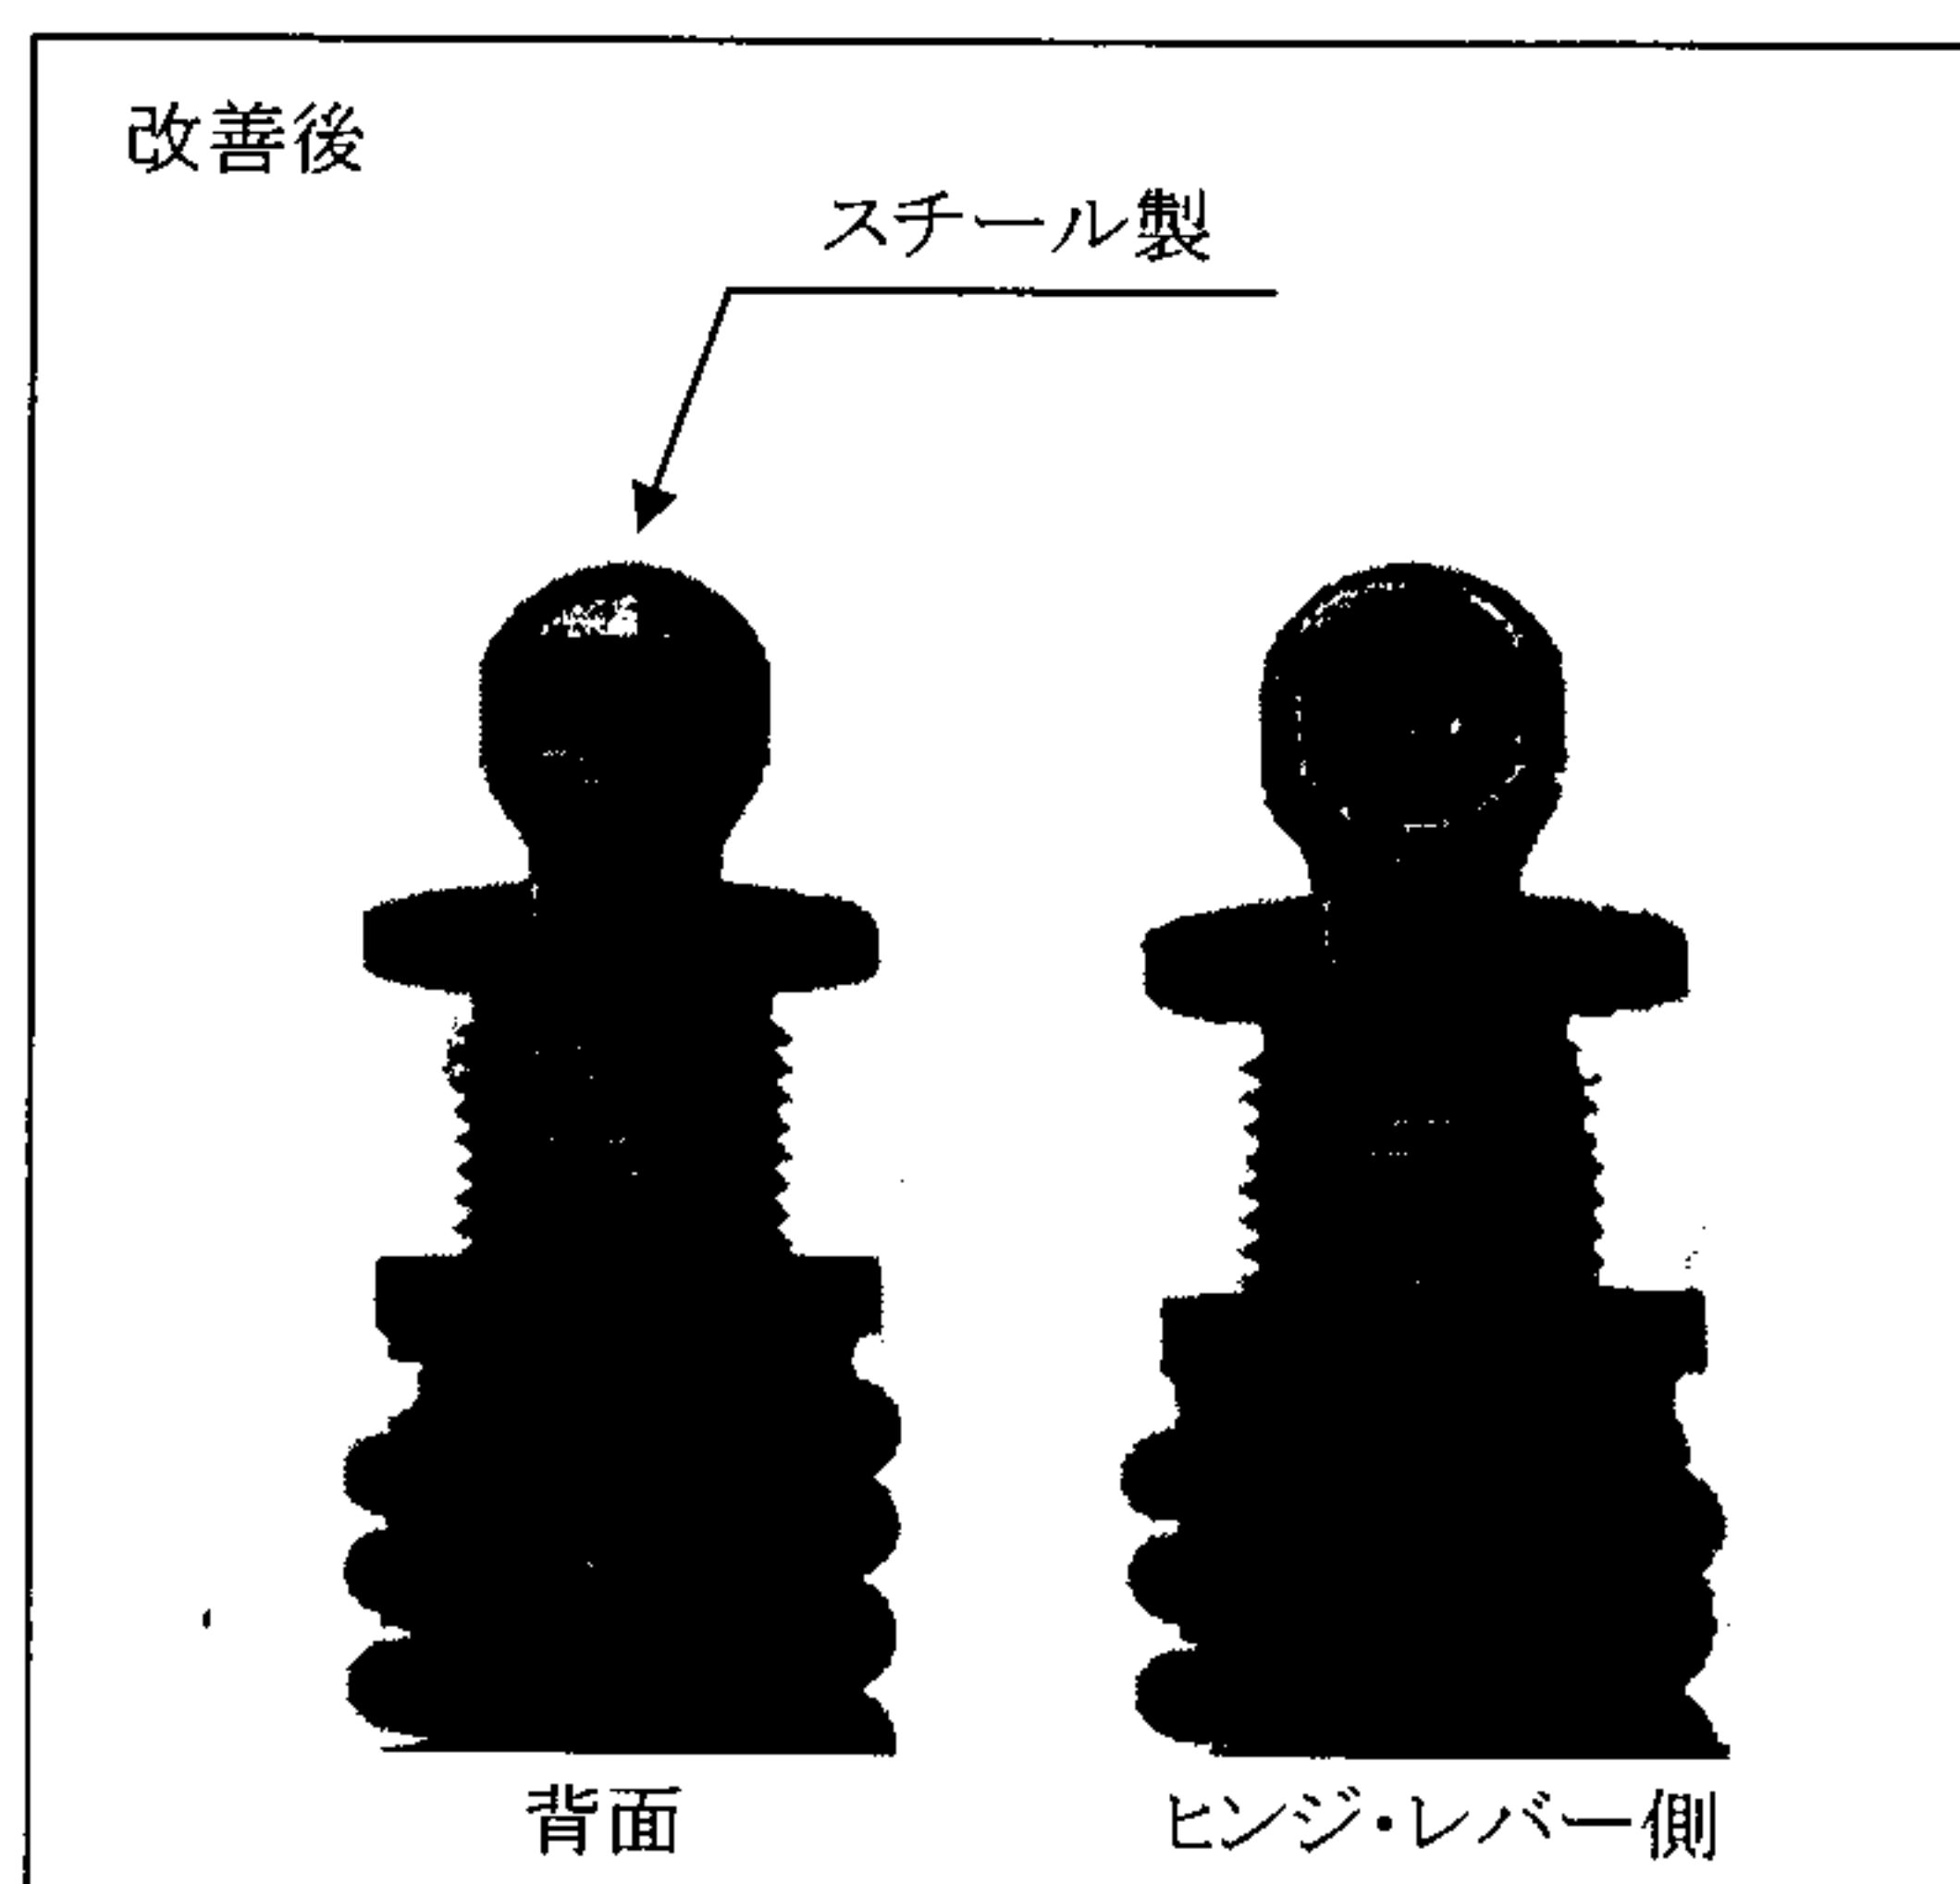
注:   は交換部品を示す。

トランクリッドを保持するトランクリッド・テレスコピック・スプリングを組み付ける際の調整が不適切なため、トランクリッドの開閉を繰り返し行くと、ボール・ソケットに過度な応力を受けるものがある。そのため、ボール・ソケットが破損して車体から当該スプリングが外れ、トランクリッドを開けた場合、保持されず降下するおそれがある。

全車両、トランクリッド・テレスコピック・スプリングを対策品と交換する。

対策品の供給に時間を要すことから、当面の暫定措置として、全ての使用者に不具合内容を通知し、後日当該トランクリッド・テレスコピック・スプリングを対策品と交換する。
