## 改善箇所説明図

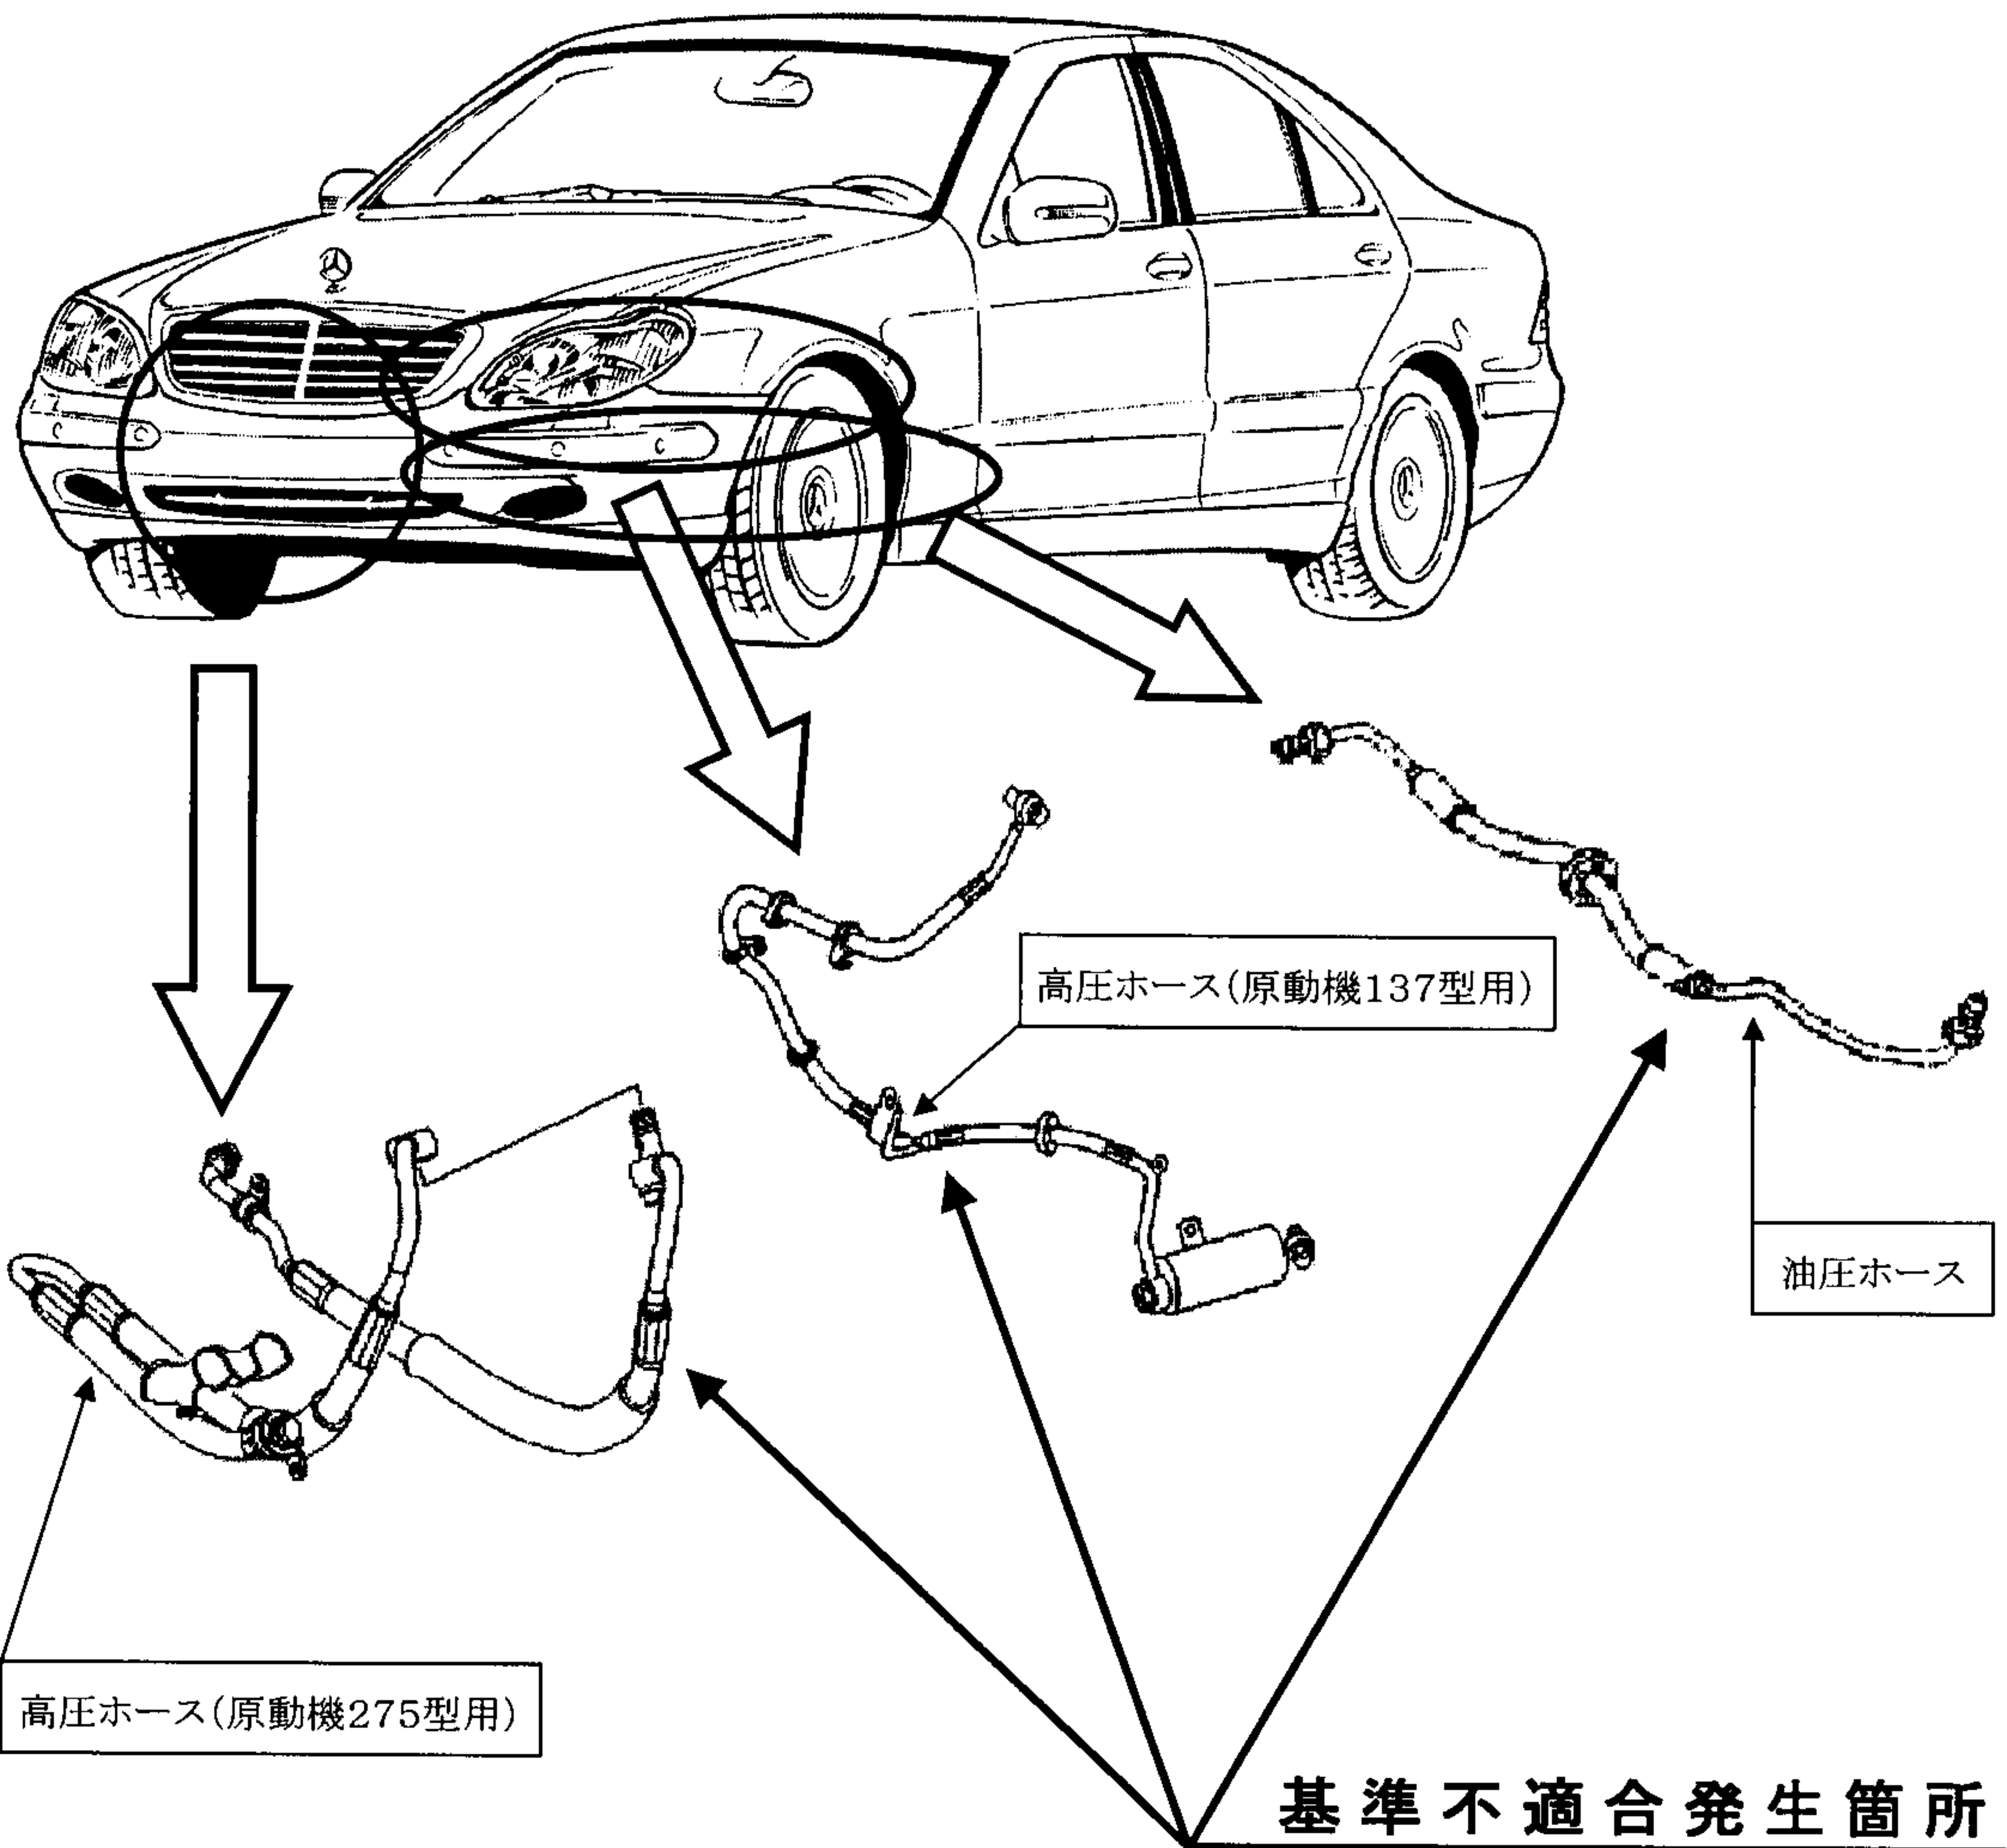
注:  は交換部品を示す。

- ① 油圧式緩衝装置のオイル・ポンプと油圧制御装置を連結する高圧ホースのかしめが不十分なものがあり、走行時の振動や衝撃により当該かしめ部からオイルが漏れるものがある。そのため、そのまま使用を続けると、計器パネル内に警告メッセージが表示され、車高の制御ができなくなり、走行安定性が損なわれるおそれがある。
- ② 油圧式緩衝装置の油圧制御装置とクロス・ブロック(オイルを前後輪に分配する回路)を連結する油圧ホースのかしめが不適切なものがあり、当該油圧ホース内部のスチールワイヤが破損して腐食が生じるものがある。そのため、そのまま使用を続けると、腐食部からオイルが漏れ、最悪の場合、漏れたオイルが排気管にかかり、火災に至るおそれがある。

- ① 全車両、当該高圧ホースを対策品と交換する。
- ② 全車両、当該油圧ホースを対策品と交換する。

いずれの対策においても対策品の供給に時間を要すことから、当面の暫定措置として、全ての使用者に不具合内容を通知し、後日当該高圧ホース又は油圧ホースを対策品と交換する。
