# 改善箇所説明図

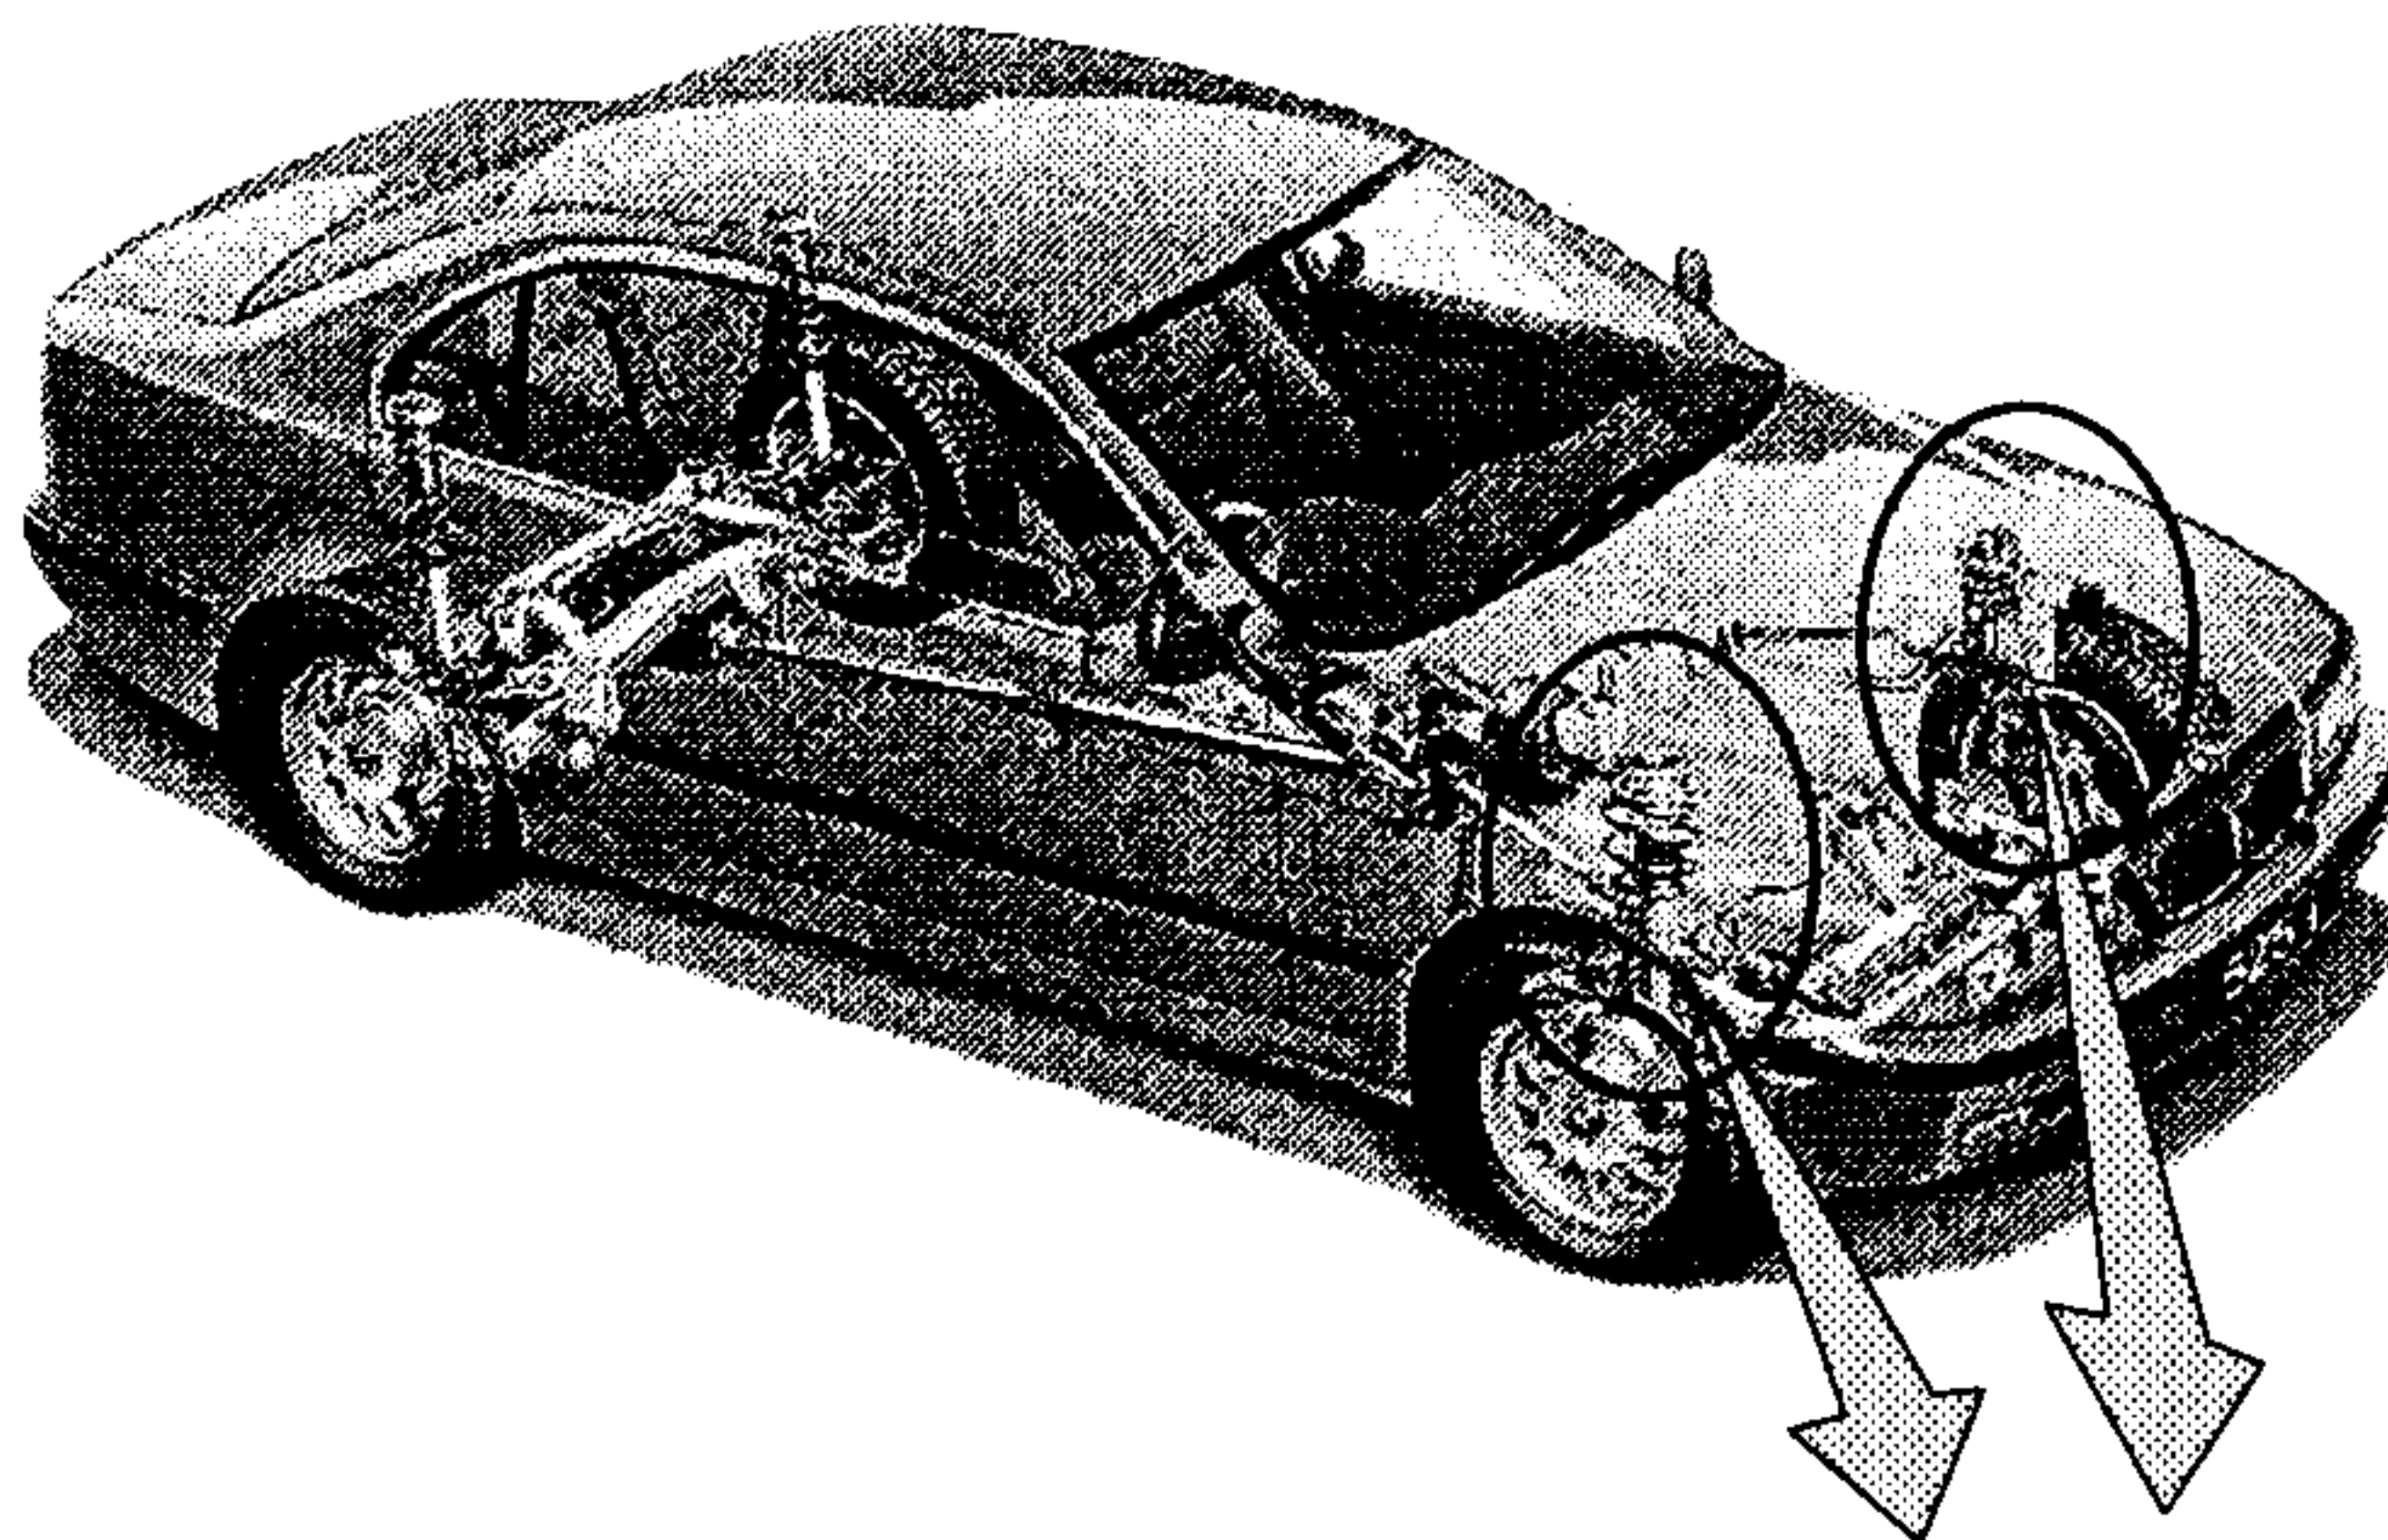
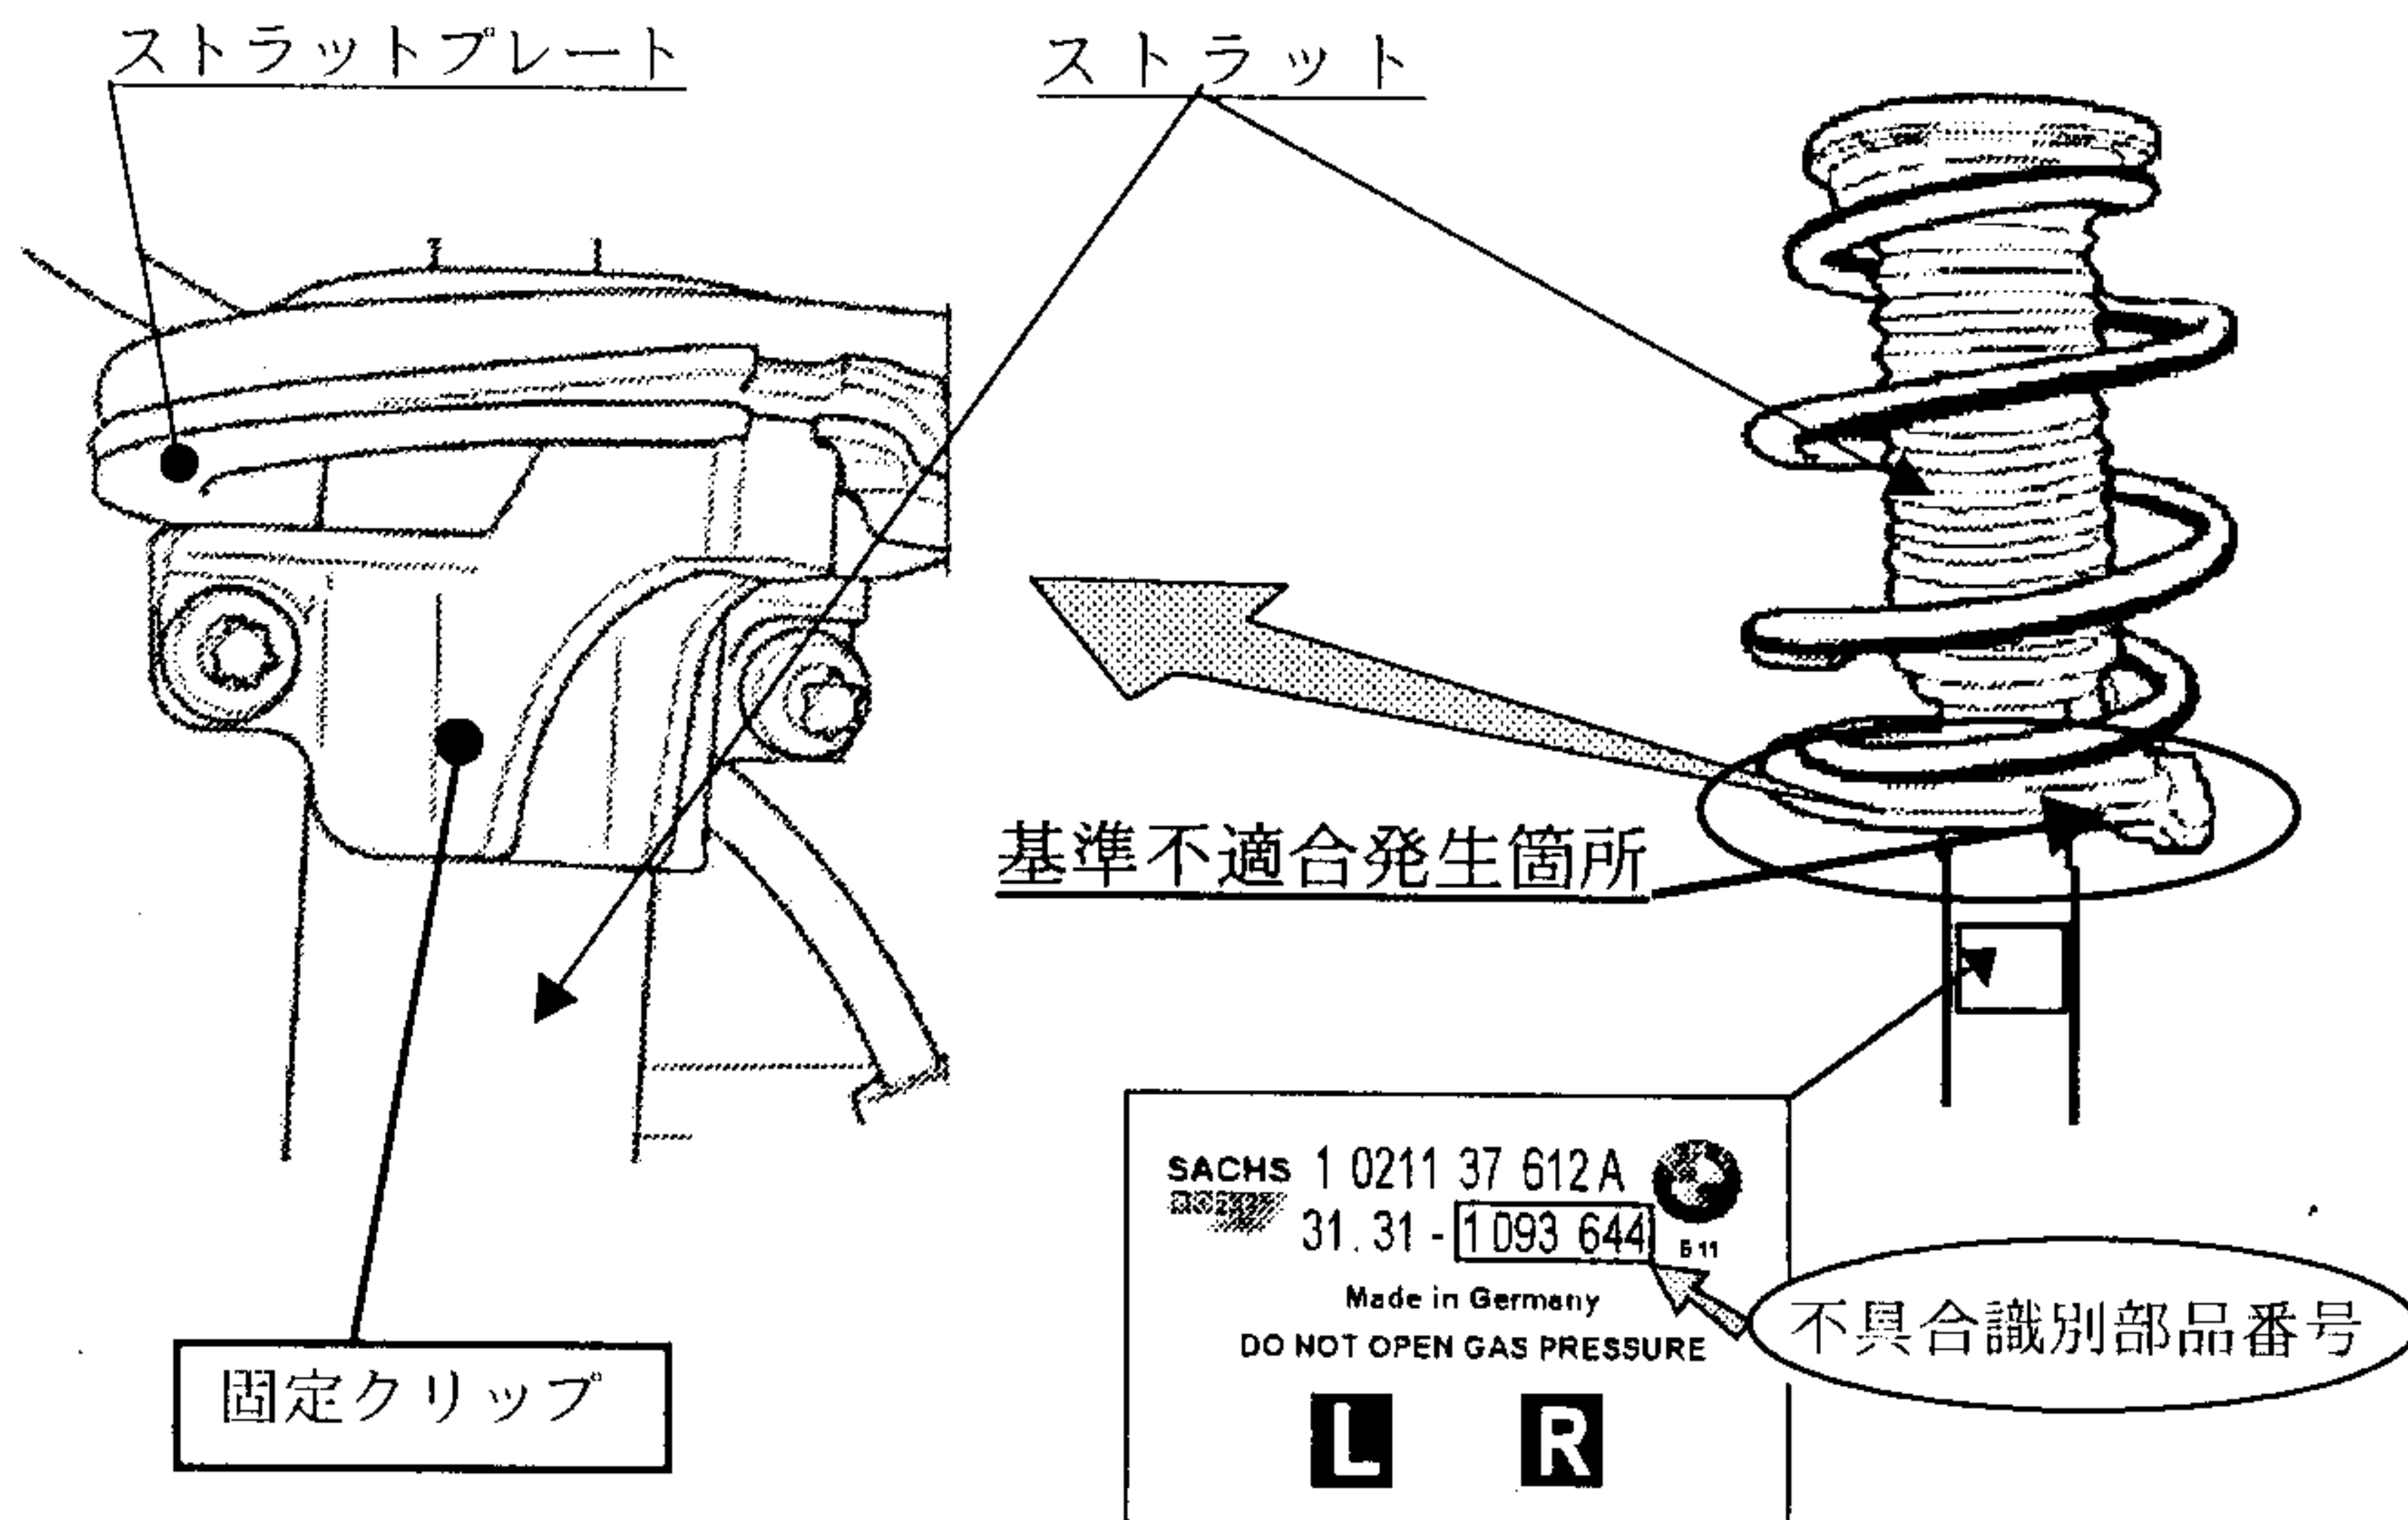
前車輪のコイルスプリングを保持するストラットプレートの強度が不十分なため、高温多湿の環境下で渋滞走行を繰り返すとうと、当該プレートに亀裂を生じて異音が発生することがある。そのため、そのままの状態で使用を続けると、当該プレートが脱落し、走行安定性が損なわれるおそれがある。

- ・全車両、フロントストラットの部品番号を点検し、該当品の場合は当該プレートに固定クリップを取り付ける。

注： ☐ は取り付け部品を示す。

識別：ストラットプレート前部に黄色のペイントを塗布する。
