### 不具合発生箇所

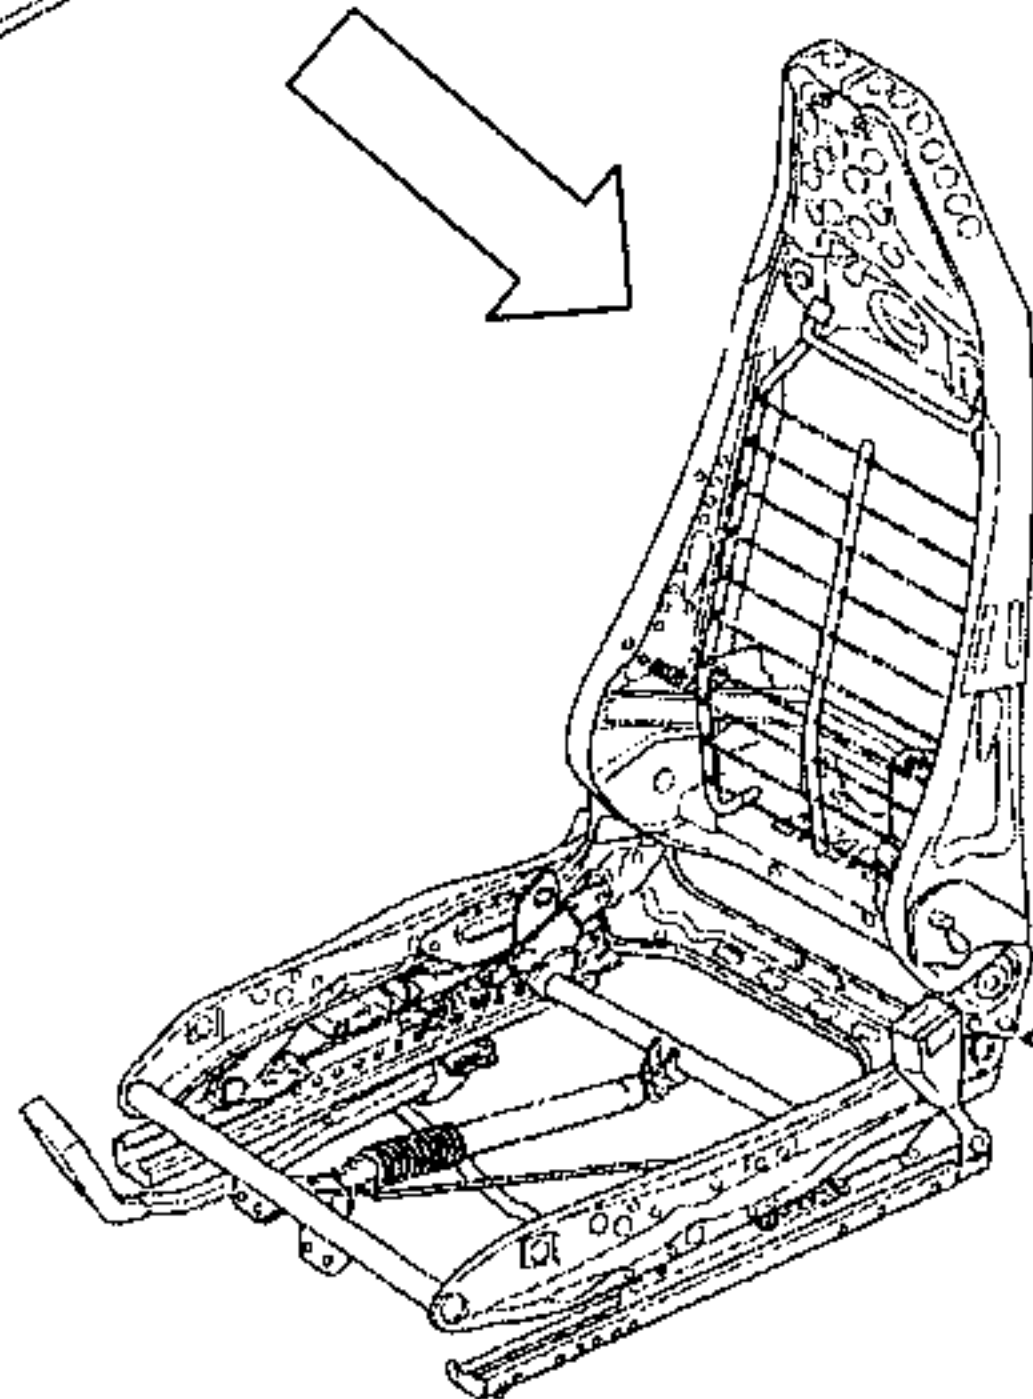
シート背もたれ部のヒンジ

運転者席及び助手席のシート背もたれ部の角度を固定するヒンジの内部にあるスプロケットの幅の寸法及び軸方向のがたの公差が大きいため、スプロケットの歯面の噛み合いが不十分なものがある。そのため、当該自動車が後部の衝突による衝撃を受けた場合、当該噛み合いが外れ、当該背もたれ部が乗車人員等から受ける荷重に耐えることができなくなるおそれがある。

全車両、運転席及び助手席のシートを良品と交換する。
