## 改善箇所説明図 ①

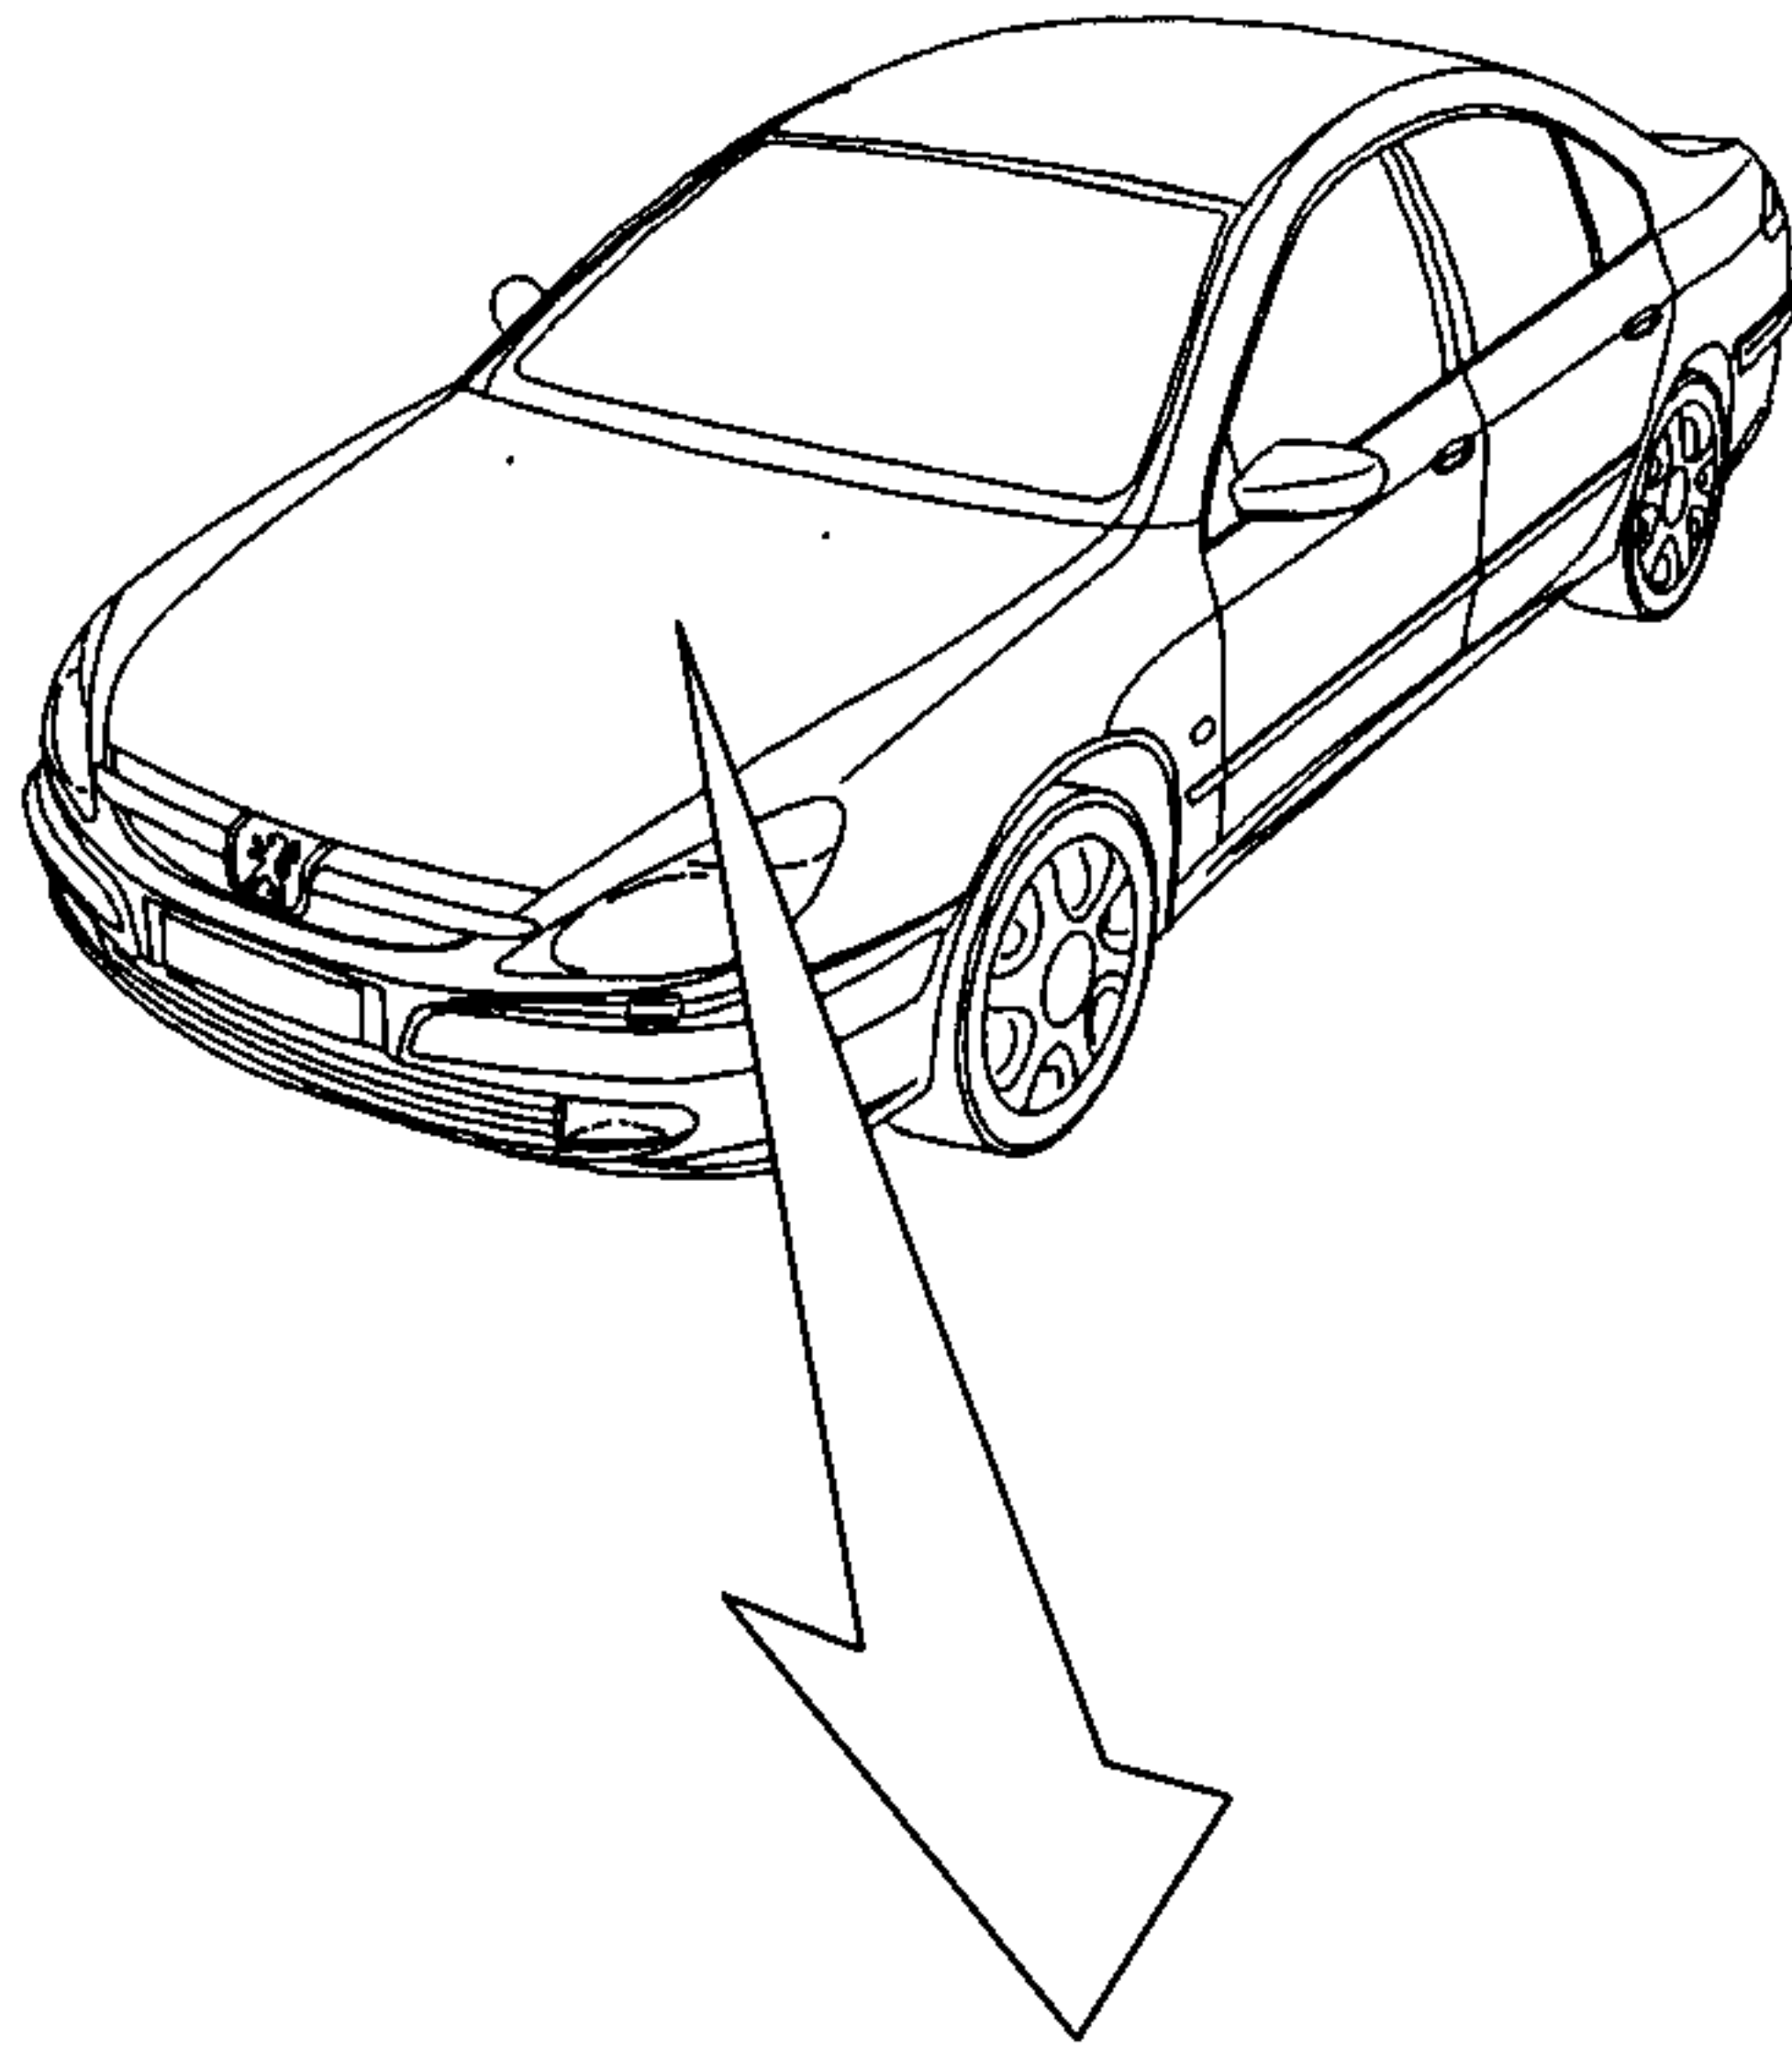
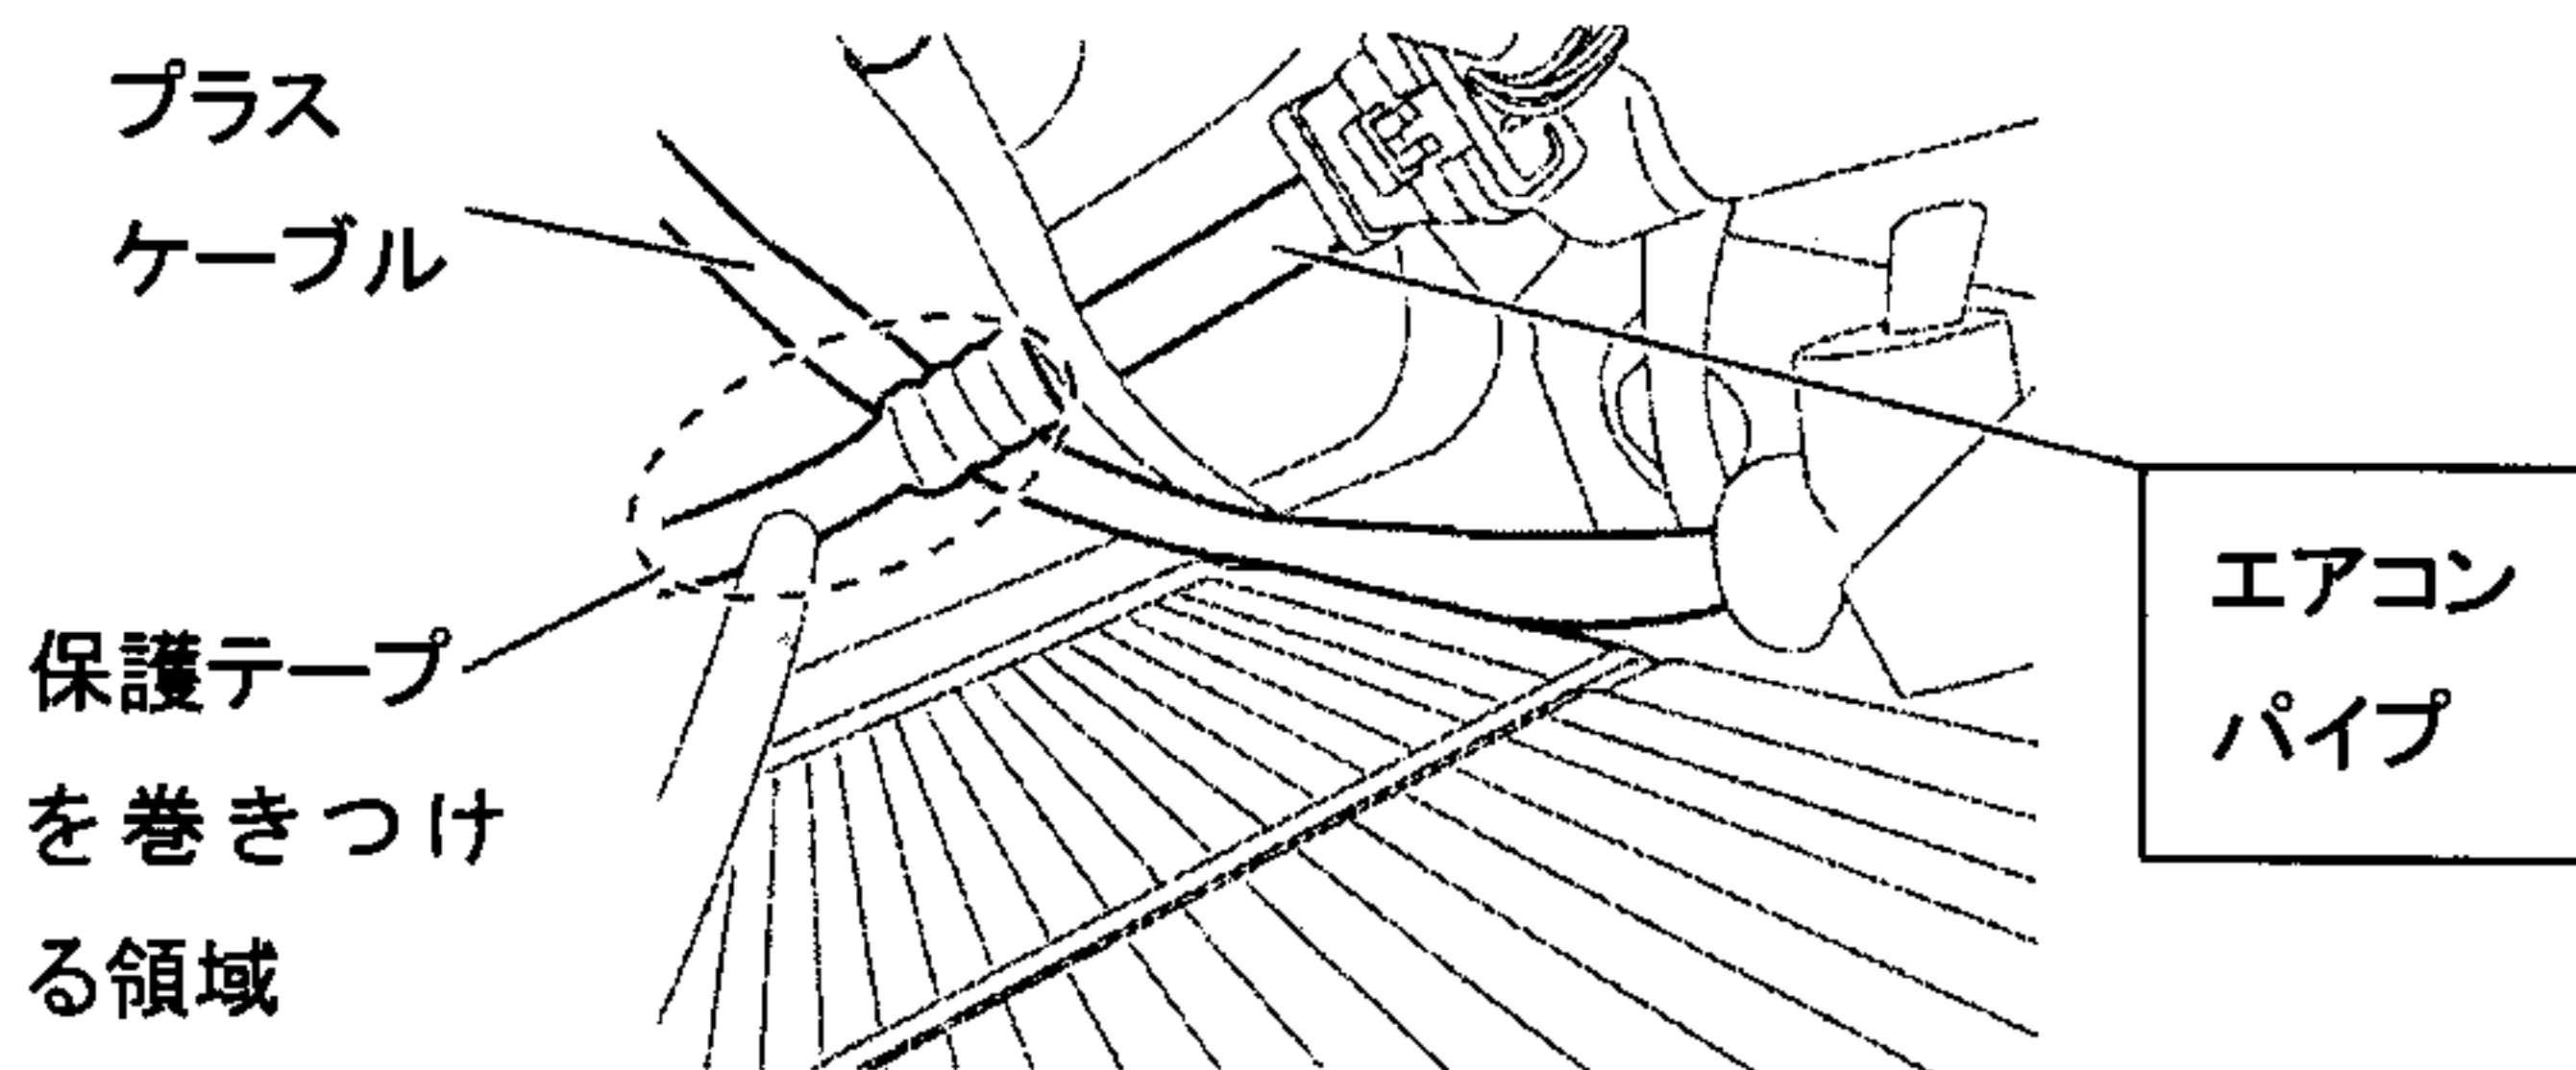
バッテリーケーブルとエアコンディショナーの冷媒用配管のパイプ間の間隙が狭いため、そのままの状態で行くと、干渉することがある。そのため、走行時の振動によりバッテリーケーブルの皮膜が損傷し、短絡、配線の発熱が生じ、最悪の場合、火災に至るおそれがある。

全車両、エアコンディショナーの当該パイプに緩衝材としてフェルトシートを巻き付ける。

当該パイプ上部に、黄色のペイントでマークを表示する。
