## 改善箇所説明図 ②

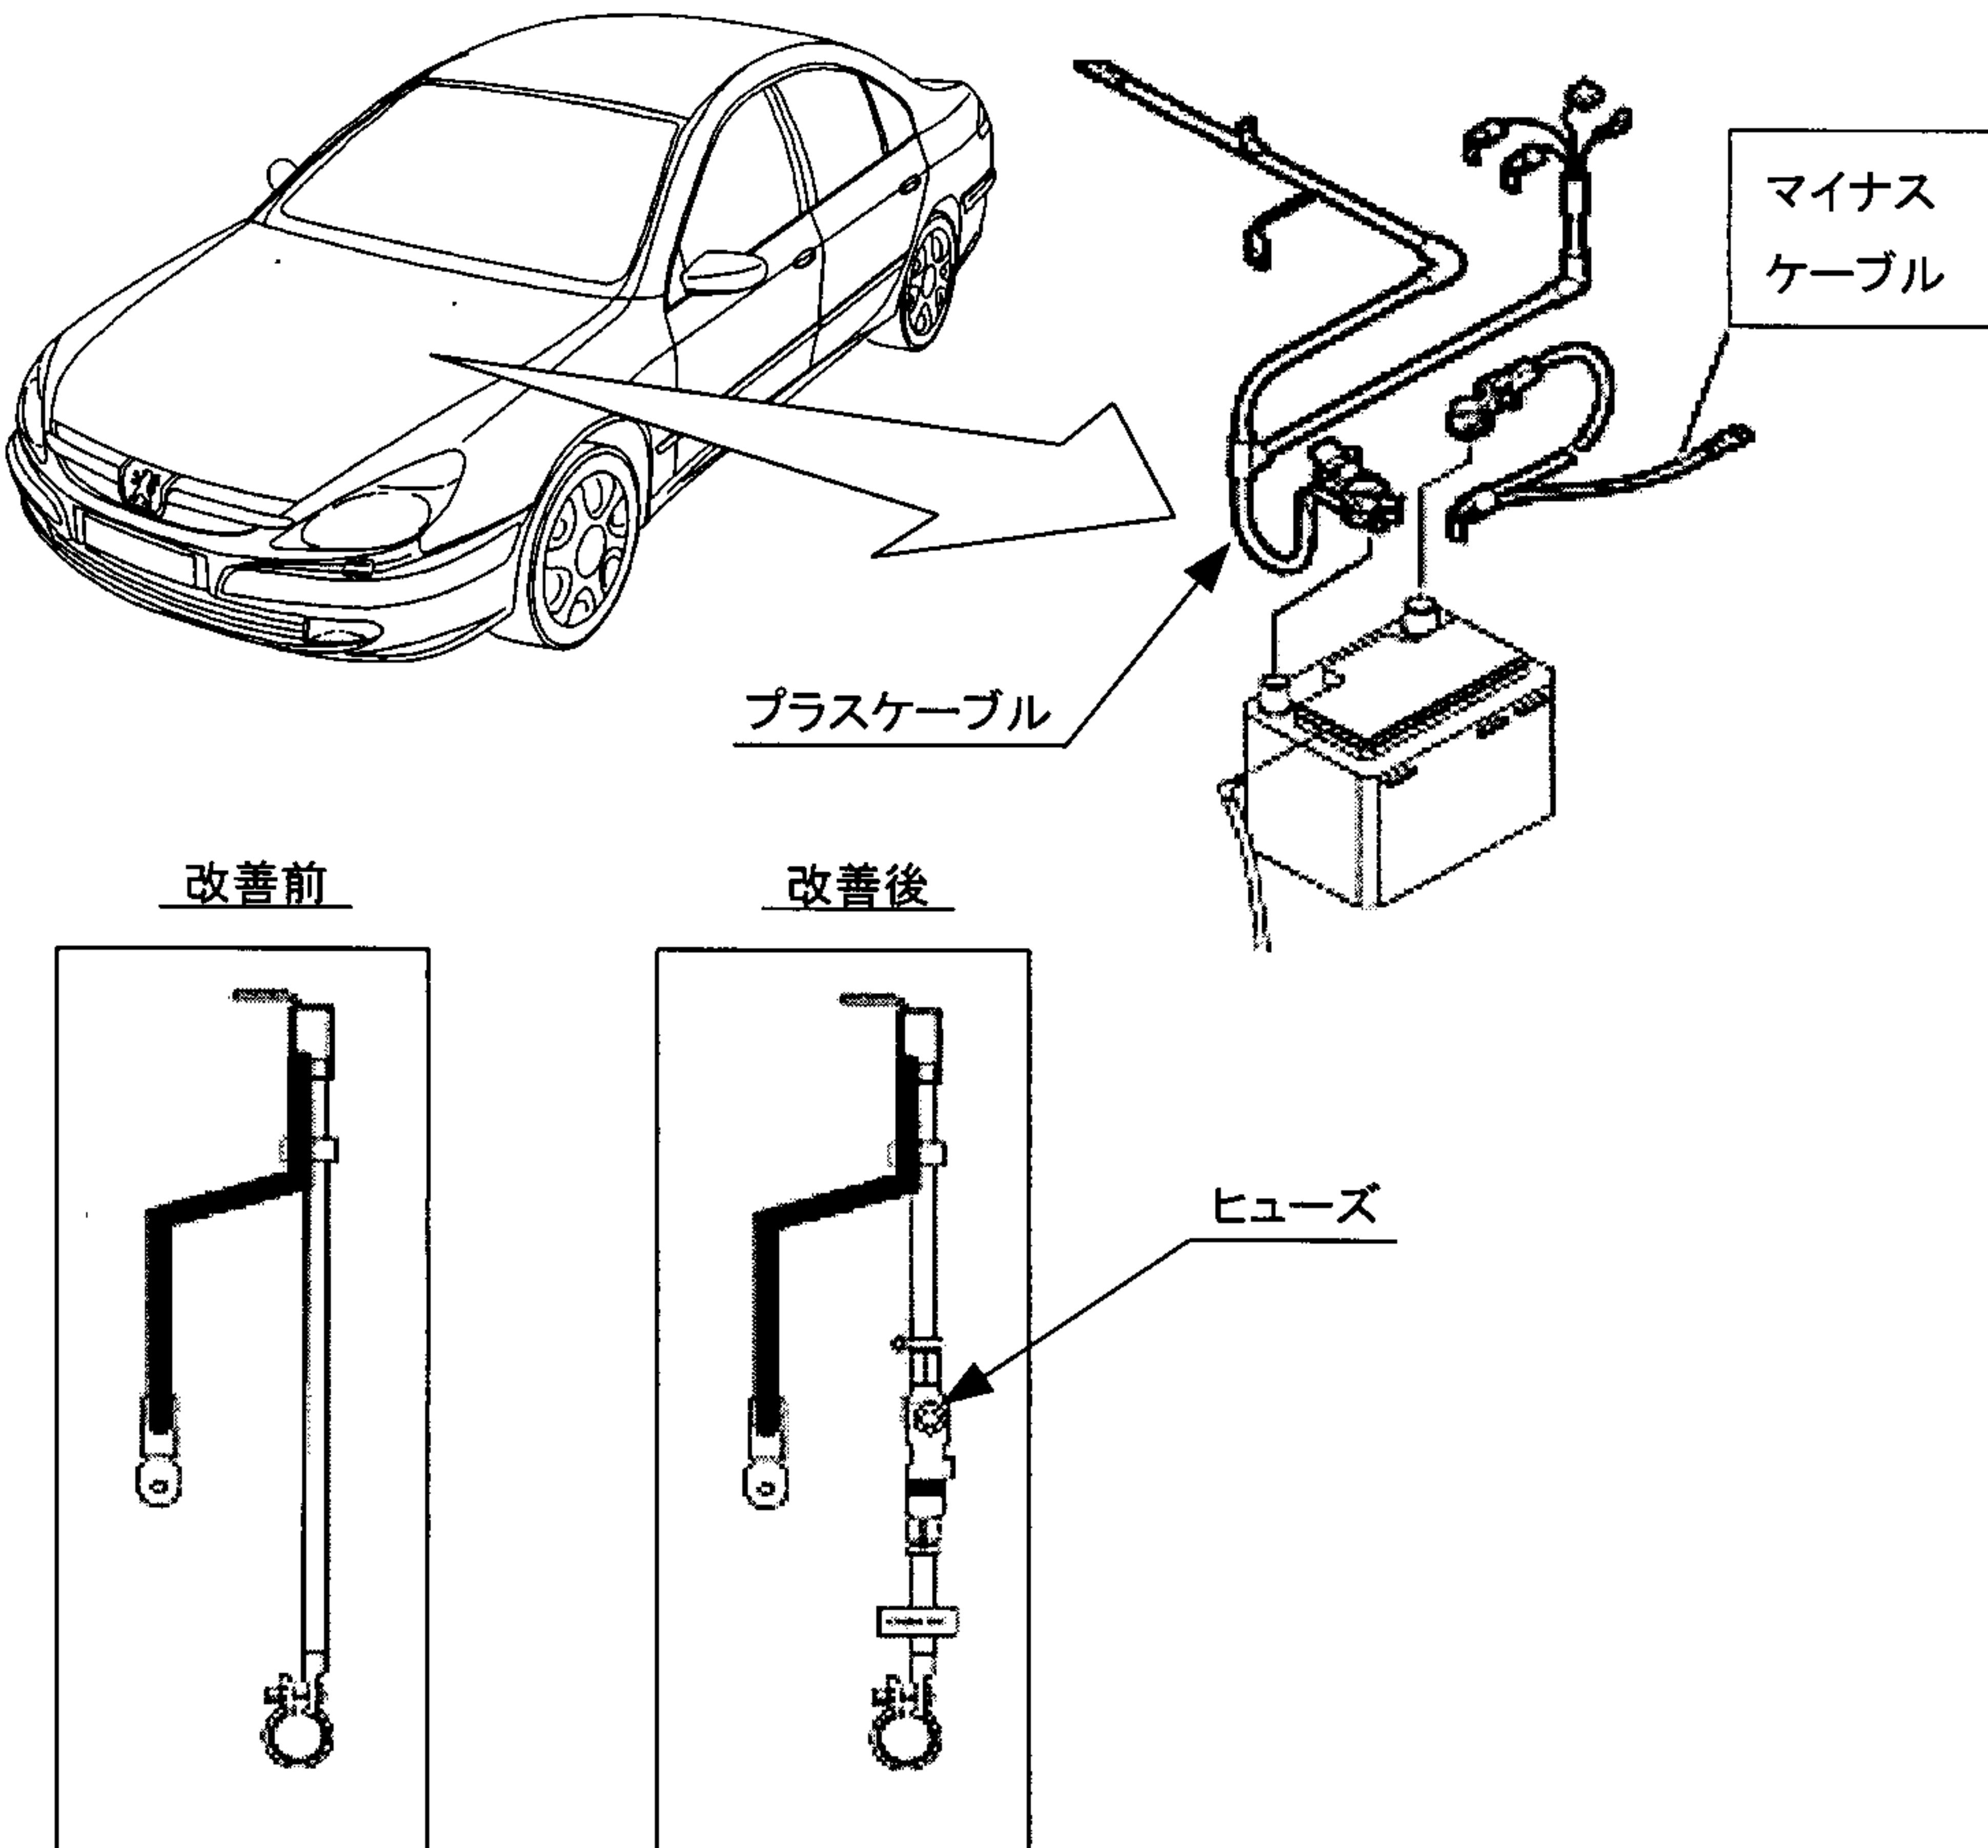
### 不具合発生箇所

バッテリーケーブルにヒューズの装着されていないものがあり、走行時の振動により、電源回路に短絡等の故障を生じると配線が発熱し、最悪の場合、火災に至るおそれがある。

全車両、バッテリーマイナスケーブルを対策品と交換する。

マイナスケーブルに、黄色のペイントでマークを表示する。
