## 改善箇所説明図 ③

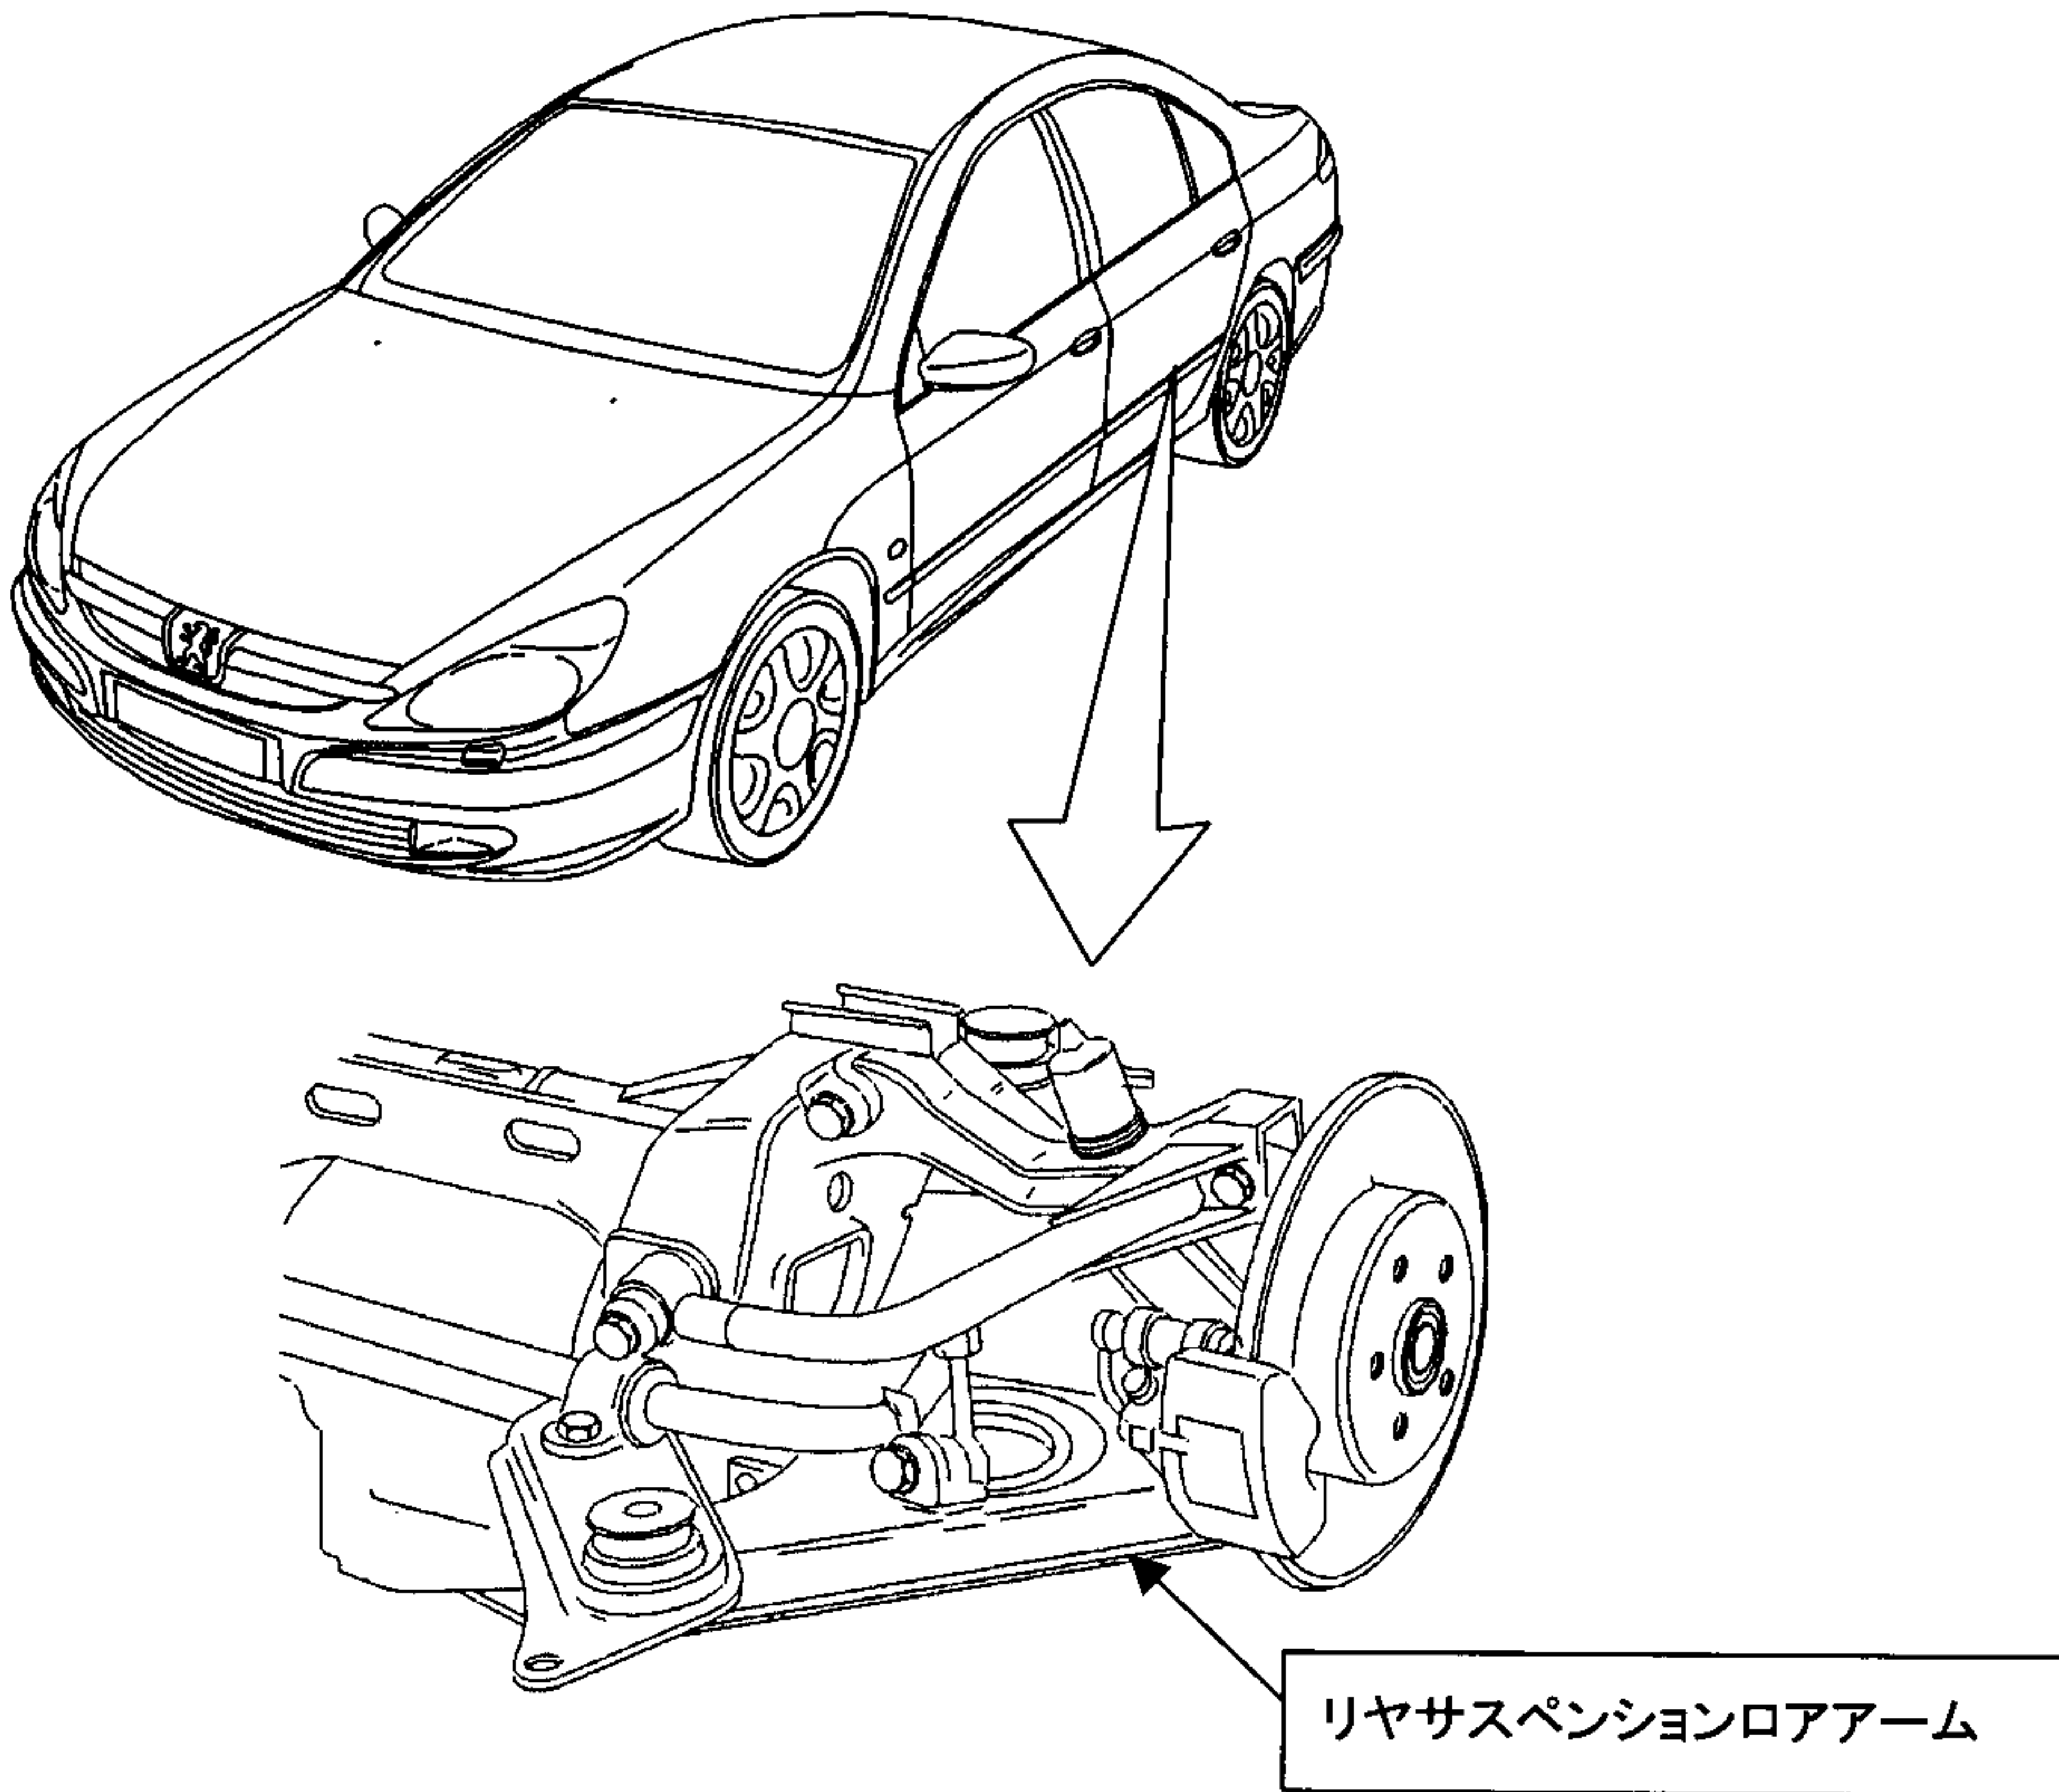
### 不具合発生箇所

リヤサスペンションのロアアームを製作する際の溶接が不適切なため、強度が不足しているものがある。そのため、過大入力に加わった際にロアアームが変形し、走行の安定性を損なうおそれがある。

全車両、リヤサスペンションのロアアームを良品と交換する。

ロアアーム固定ボルトに、黄色のペイントでマークを表示する。
