## 改善箇所説明図

## 基準不適合箇所

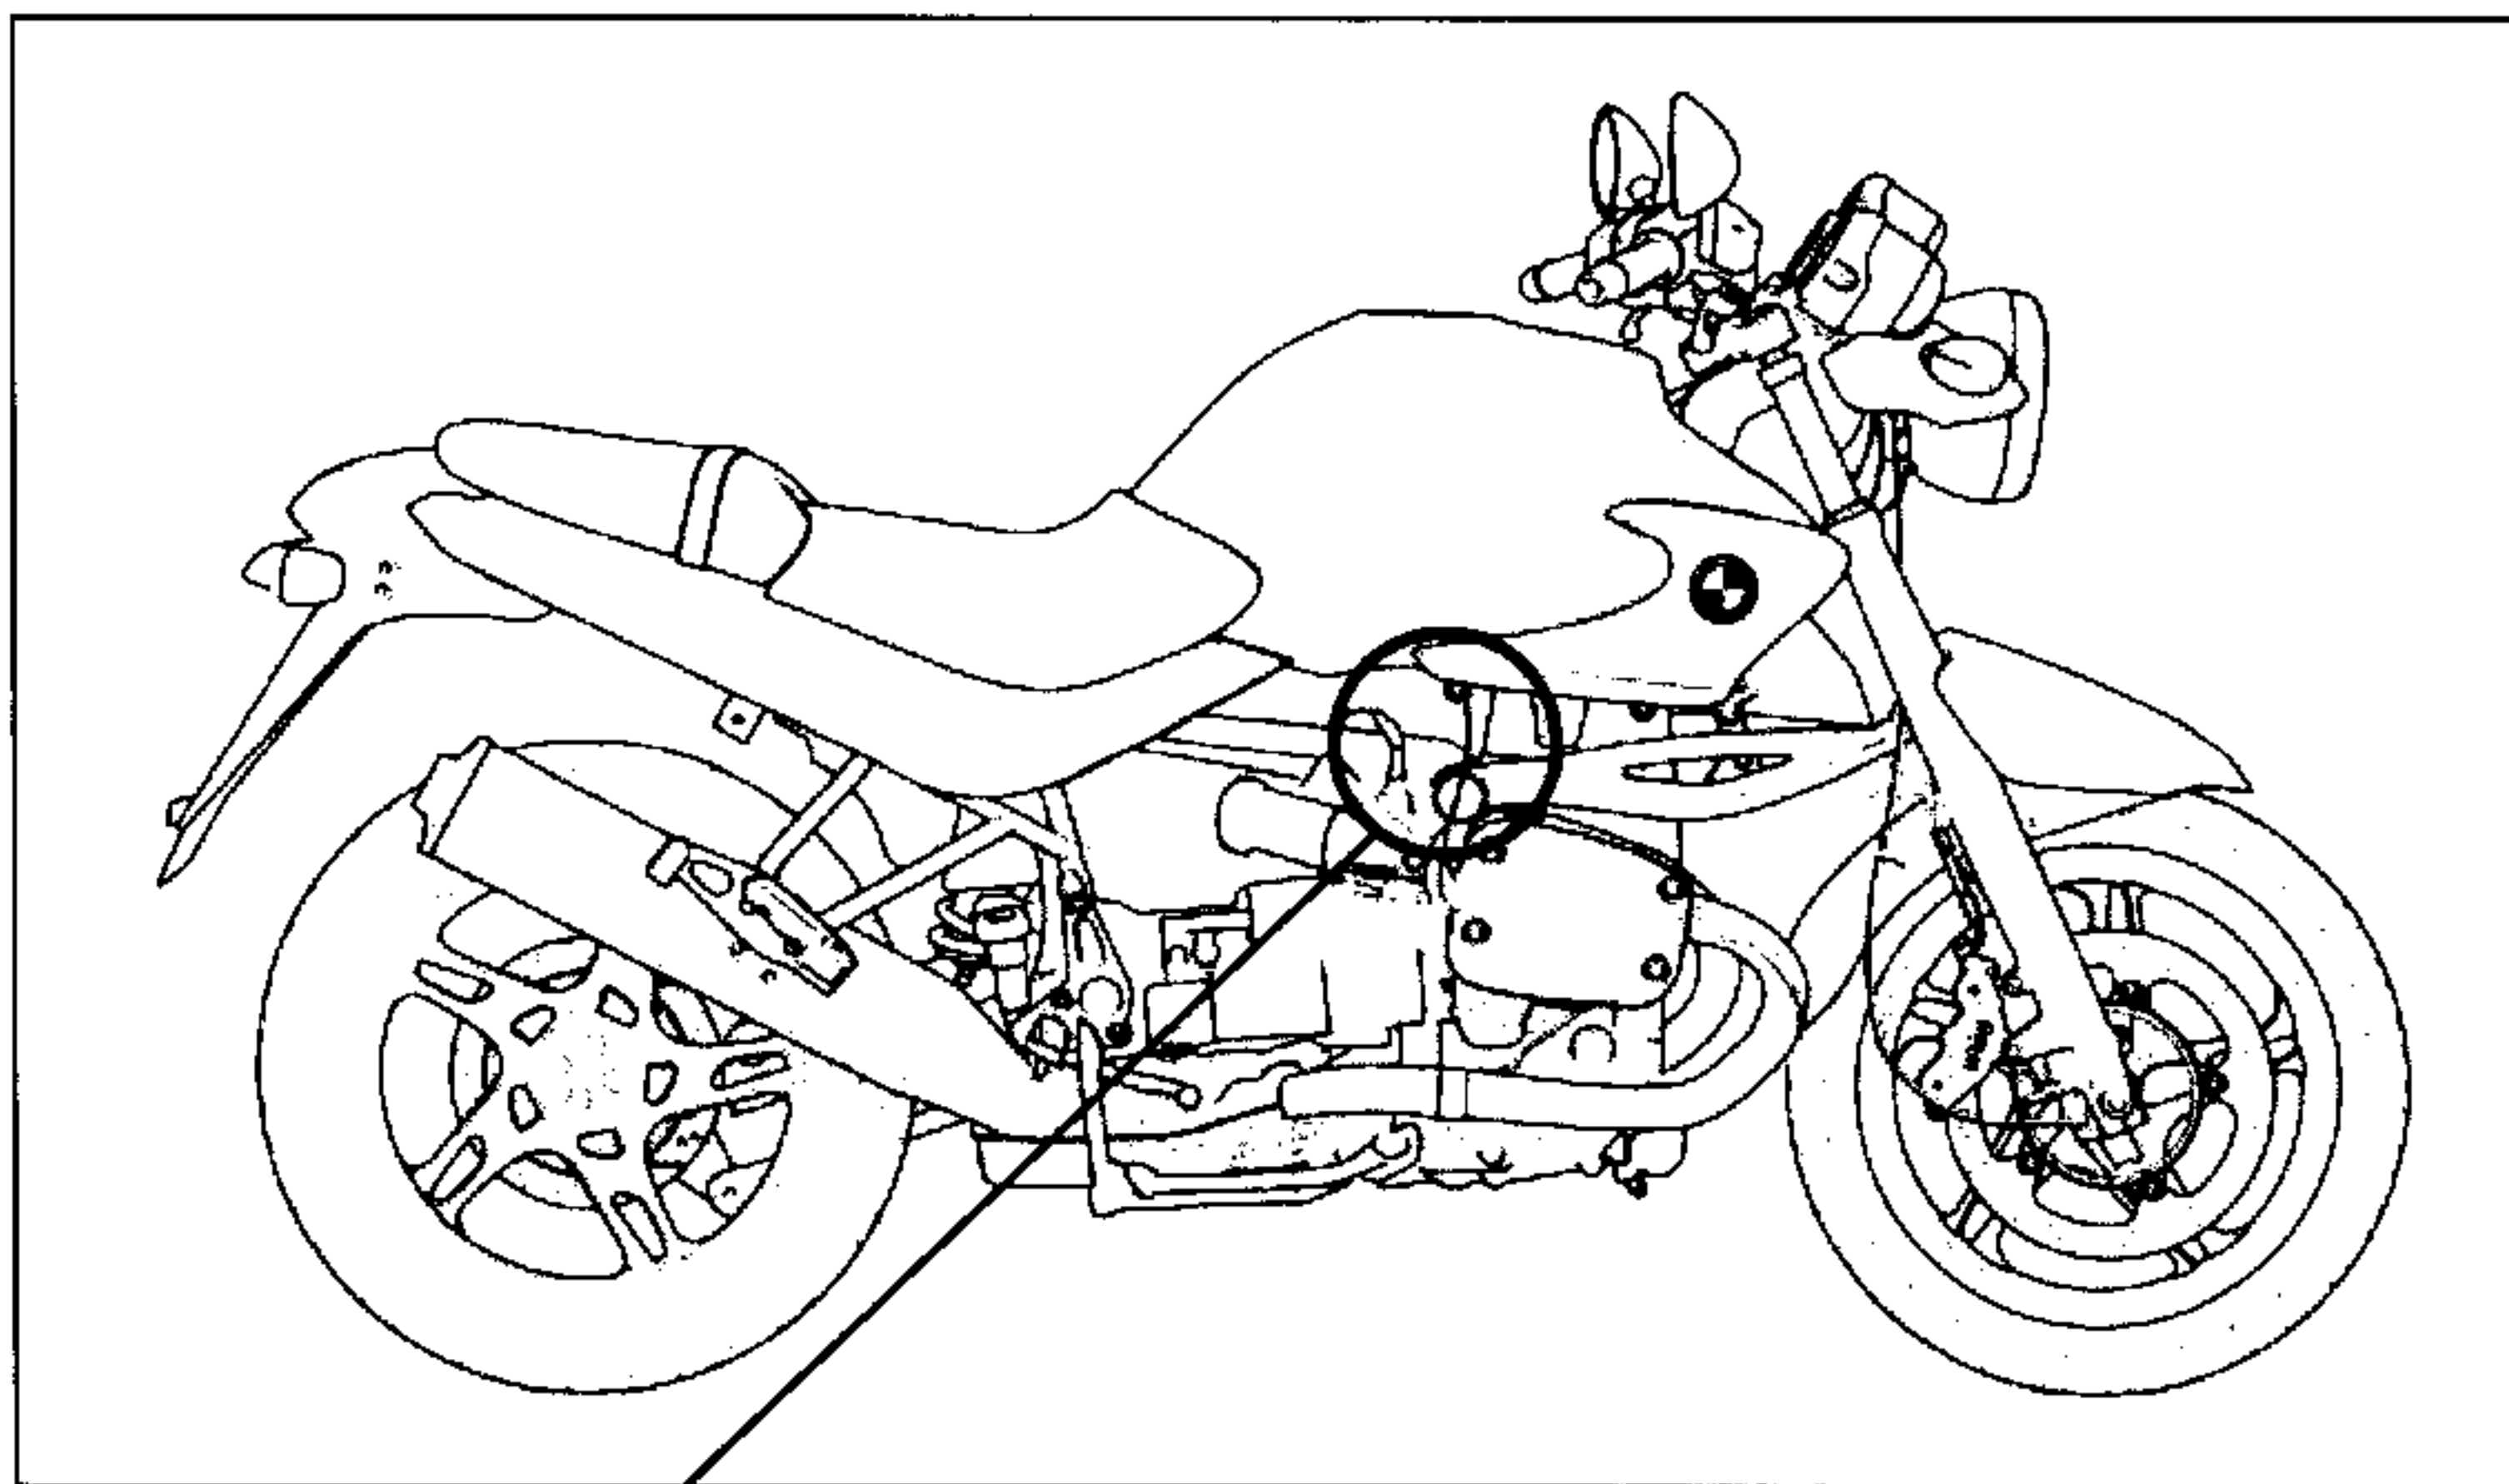
- ① ホースコネクターを点検し、漏れがある場合、オーリングを交換する。
- ② ホースクランプを増し締めする。

- ①燃料ホースコネクターを脱着した際、オーリングがずれるものがあるため、当該コネクターの脱着を繰り返し行くとオーリングが損傷し、燃料が漏れ、最悪の場合、火災に至るおそれがある。
- ②燃料ホースクランプの締め付けが不十分なため、エンジンの振動等により当該クランプ部から燃料が漏れ、最悪の場合、火災に至るおそれがある。

- ①当該コネクターの脱着のたびにオーリングを交換するよう基準を変更し、その旨を徹底するため警告ラベルを燃料タンクに貼る。なお、当該コネクターから燃料漏れがある場合は、オーリングを新品と交換する。
- ②当該クランプを増し締めし、燃料漏れがある場合は当該クランプ及び燃料ホースを新品と交換する。
