# 改善箇所説明図

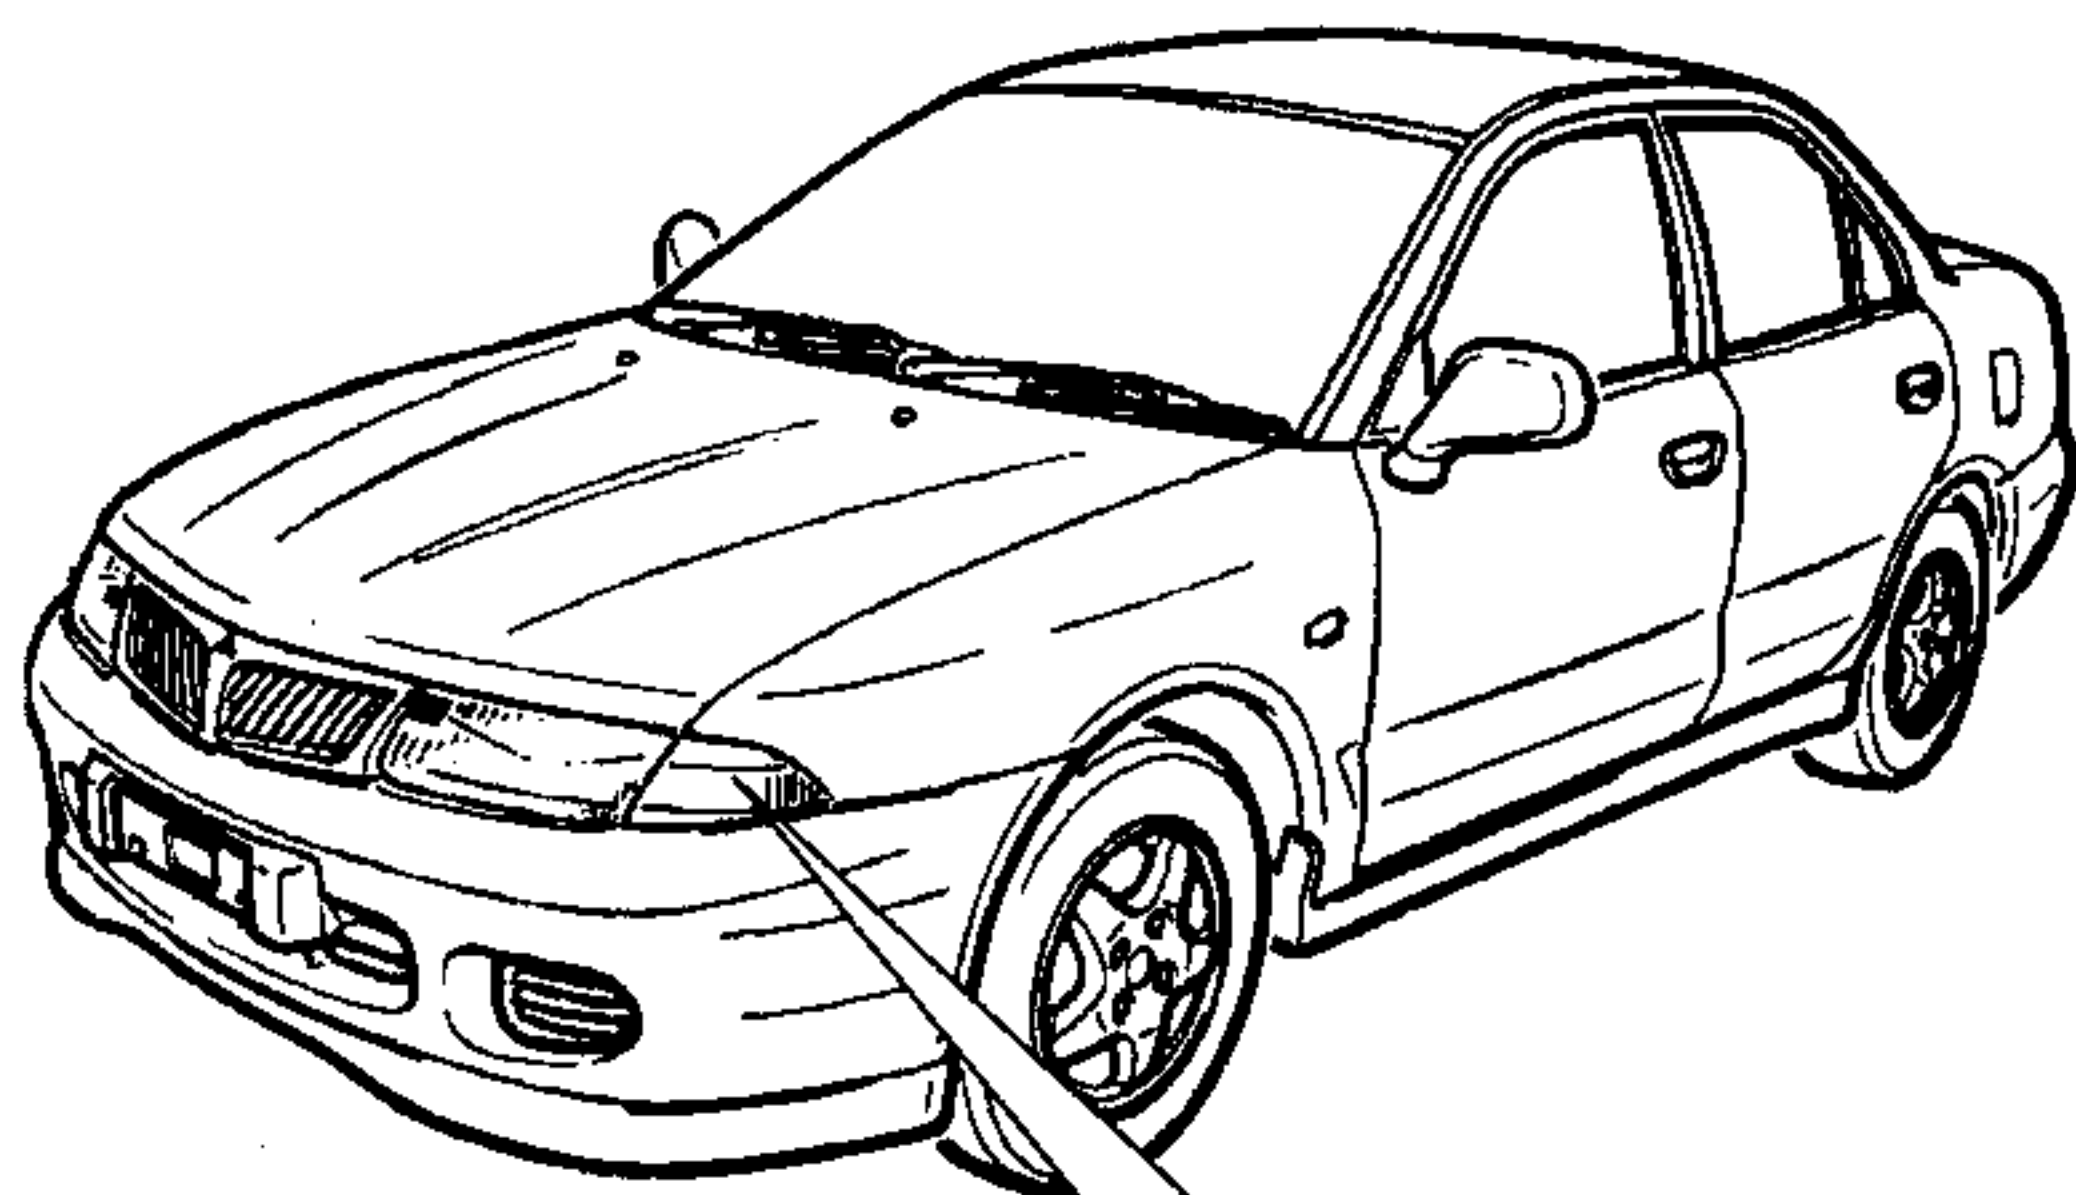
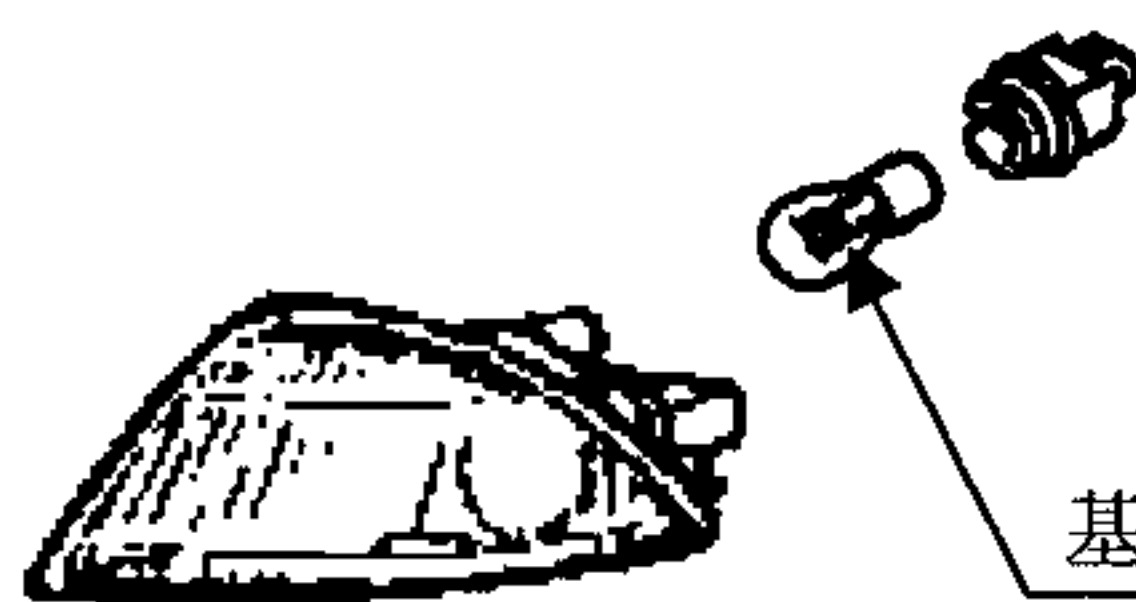
方向指示器

基準不適合発生箇所

バルブ

方向指示器において、バルブの橙色コーティング塗装材料が不適切なため、コーティング塗装寿命が不足している。そのため、そのままの状態で使用を続けると、橙色コーティング塗装が剥離し、灯光色が白色となるおそれがある。

全車両、バルブを対策品に交換する。

識別：助手席ドアローヒンジピン上部に白色または黄色ペイントを塗布する。
