## 改善箇所説明図 ②

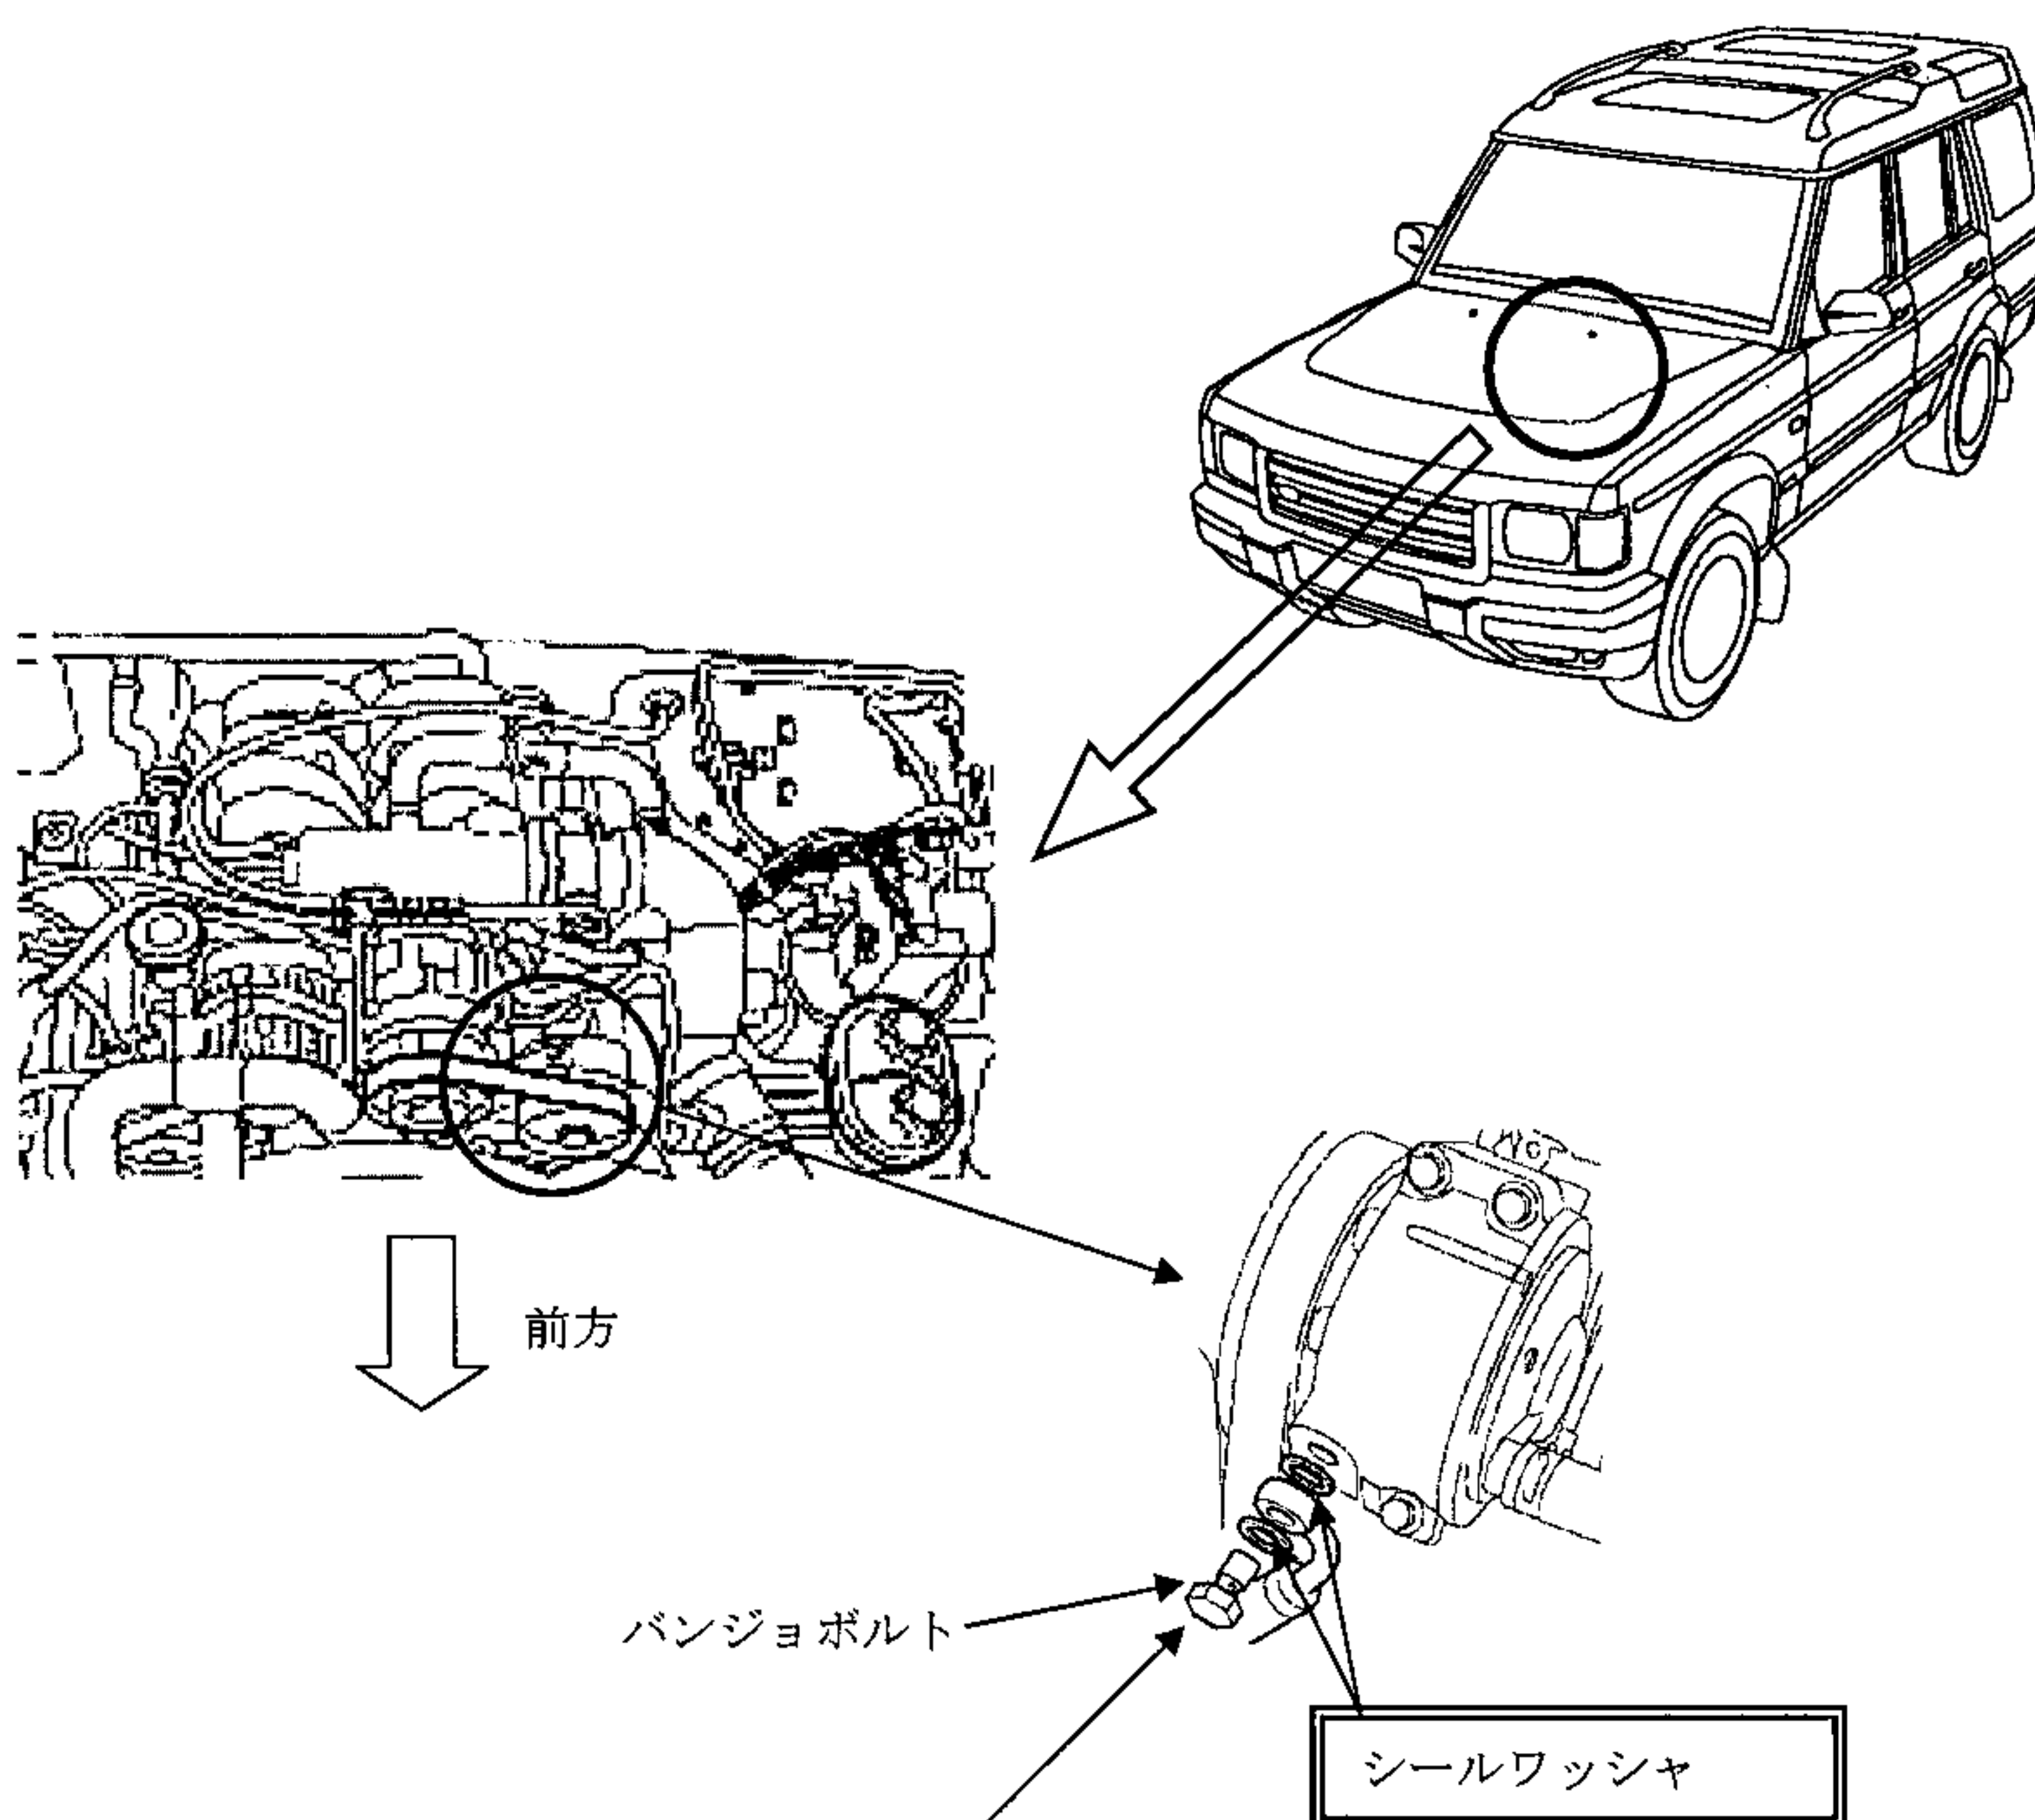
緩衝装置のアンチロールシステムにおいて、油圧ポンプに高圧油圧配管を取付けるためのバンジョーボルトの締め付けトルクが不十分なため、走行中の振動等により当該バンジョーボルトが緩むものがある。そのため、作動油が漏れ、最悪の場合、火災に至るおそれがある。

全車両、バンジョーボルトの緩みを点検し、緩みがあるものは、シールワッシャを新品に交換し、当該バンジョーボルトを規定トルクで締め付ける。

識別：バンジョーボルトに黄色いペイントを塗布する。
