## 改善箇所説明図 ③

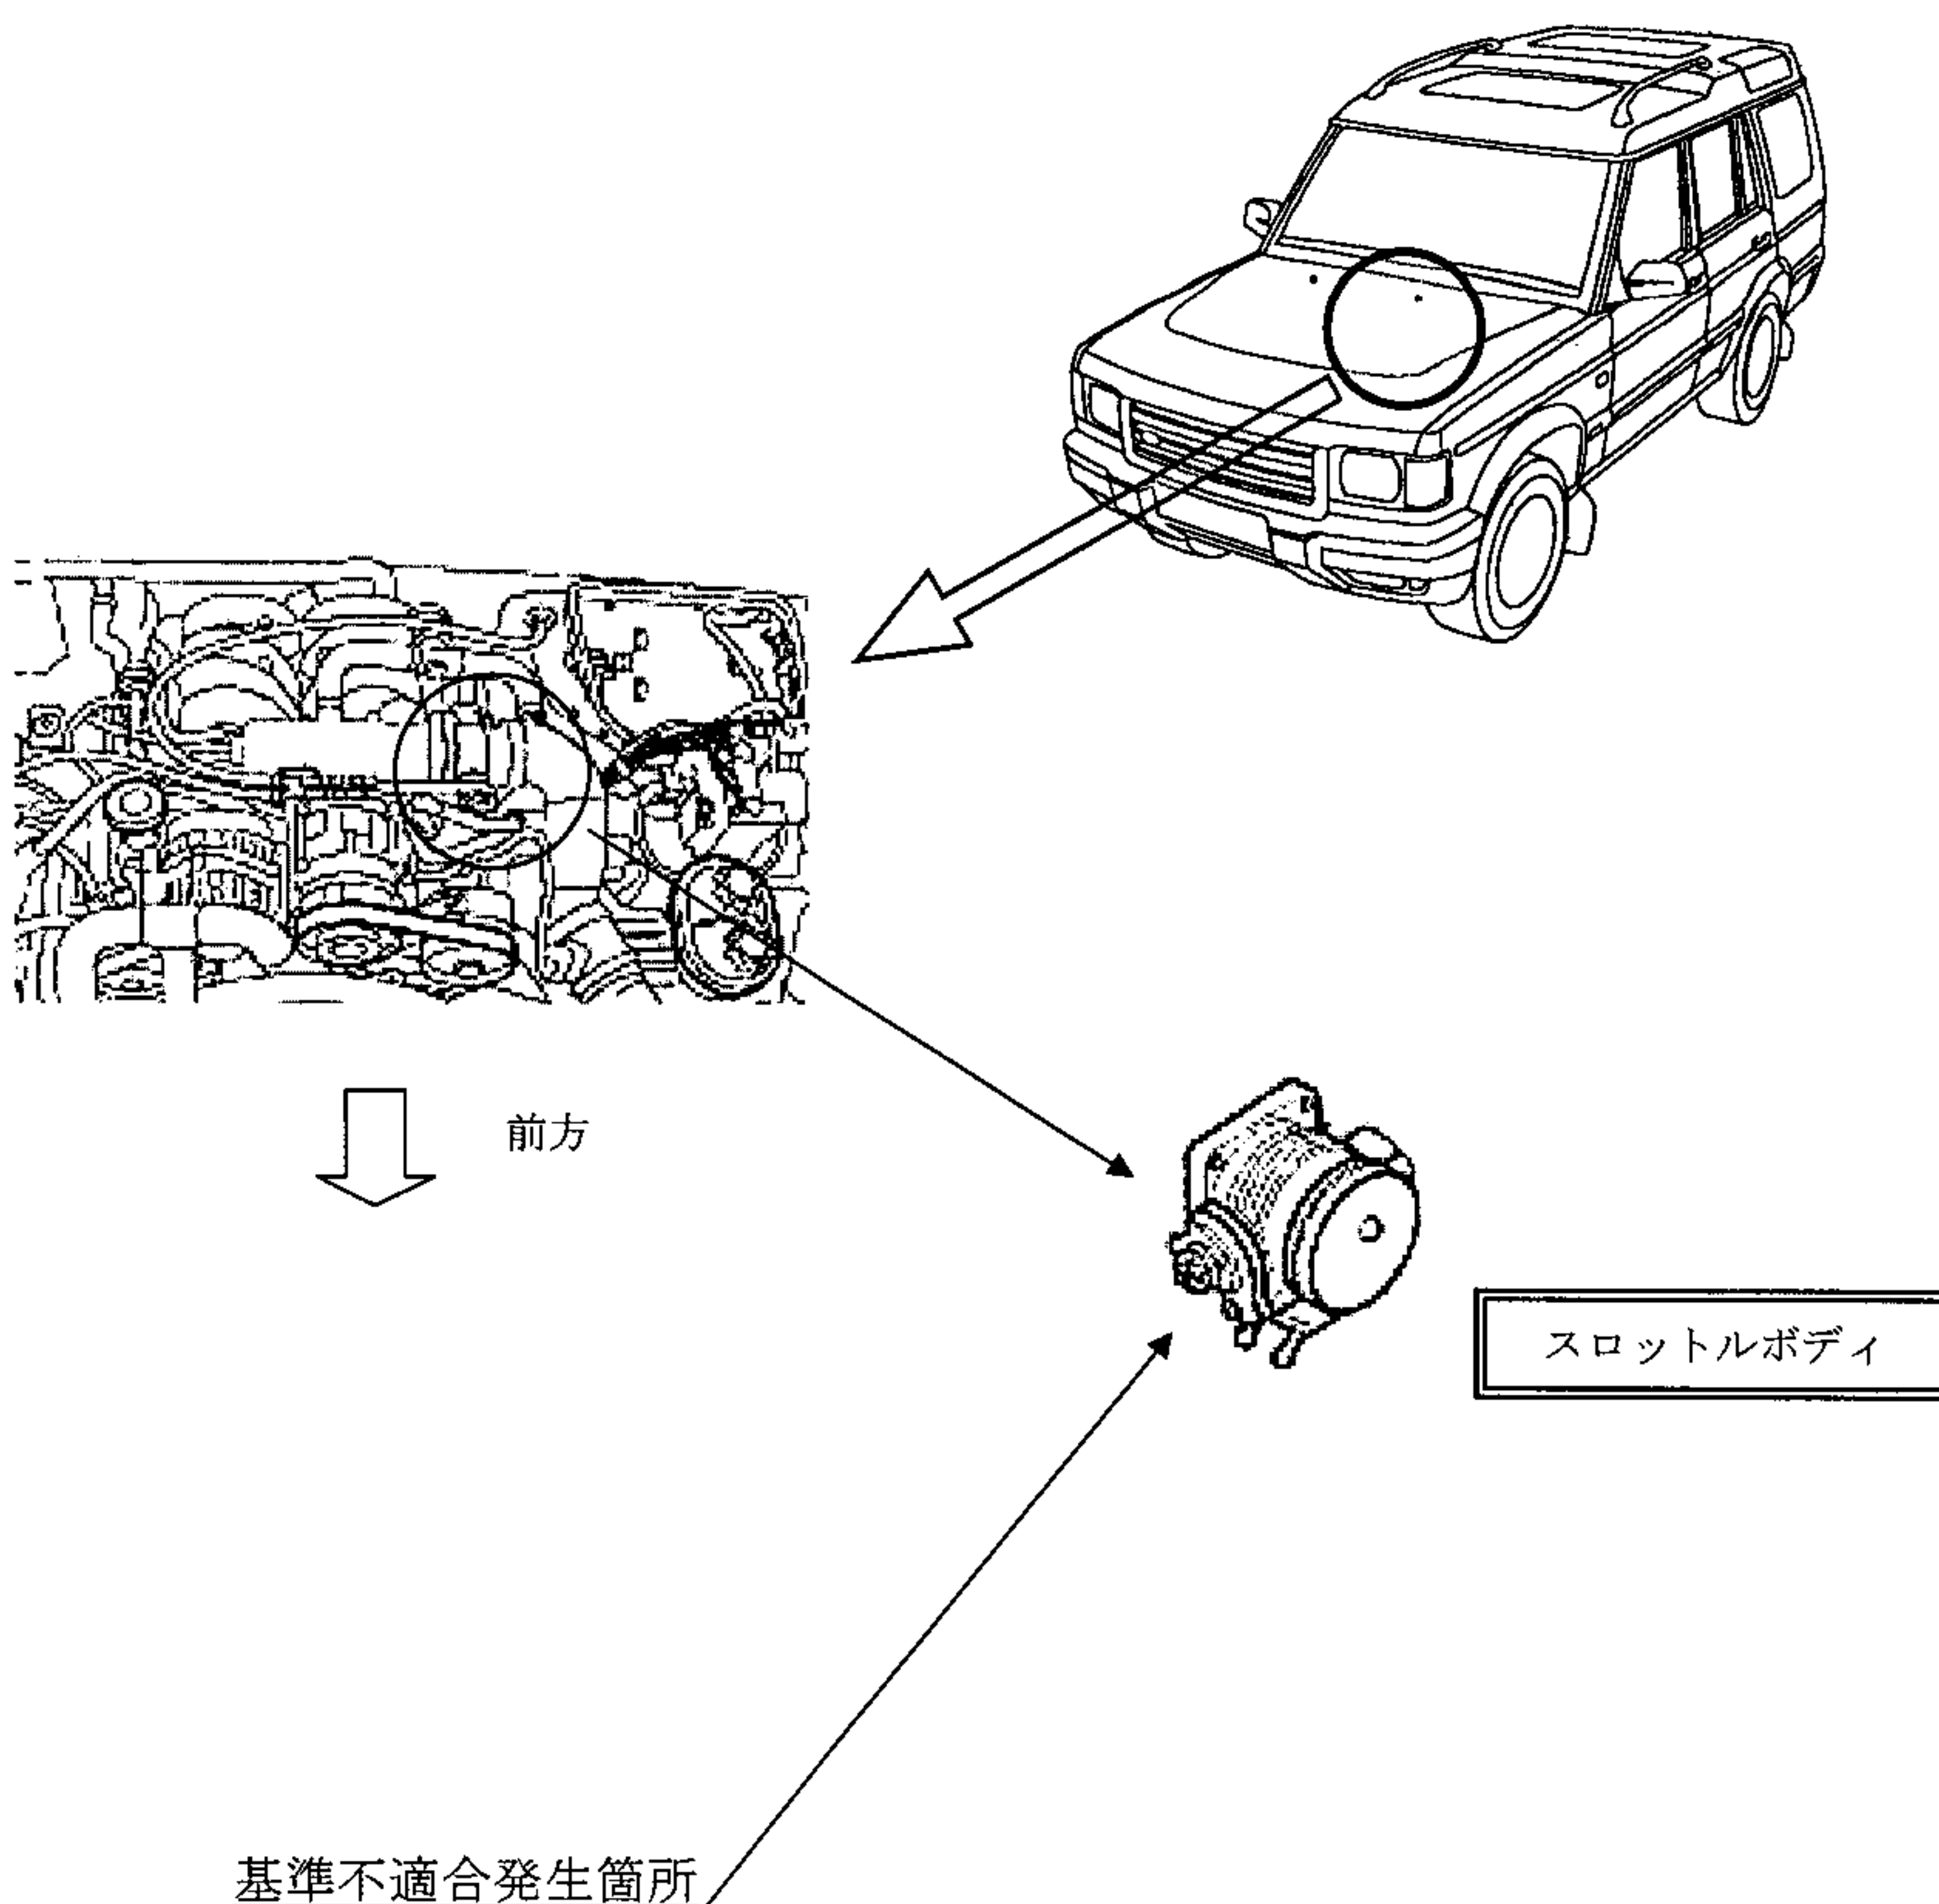
スロットルボディの加工が不適切なため、内部に取り付けられたスロットルバルブが円滑に作動しないものがある。そのため、最悪の場合、アクセルペダルを離しても、エンジンの回転が下がらなくなるおそれがある。

全車両、スロットルボディの製造番号を点検し、対象となるものは、スロットルボディを良品と交換する。

識別：スロットルボディ本体に白のペイントを塗布する。
