## 改善箇所説明図

スターターモーター及び  
オイルクーラー取り付け位置

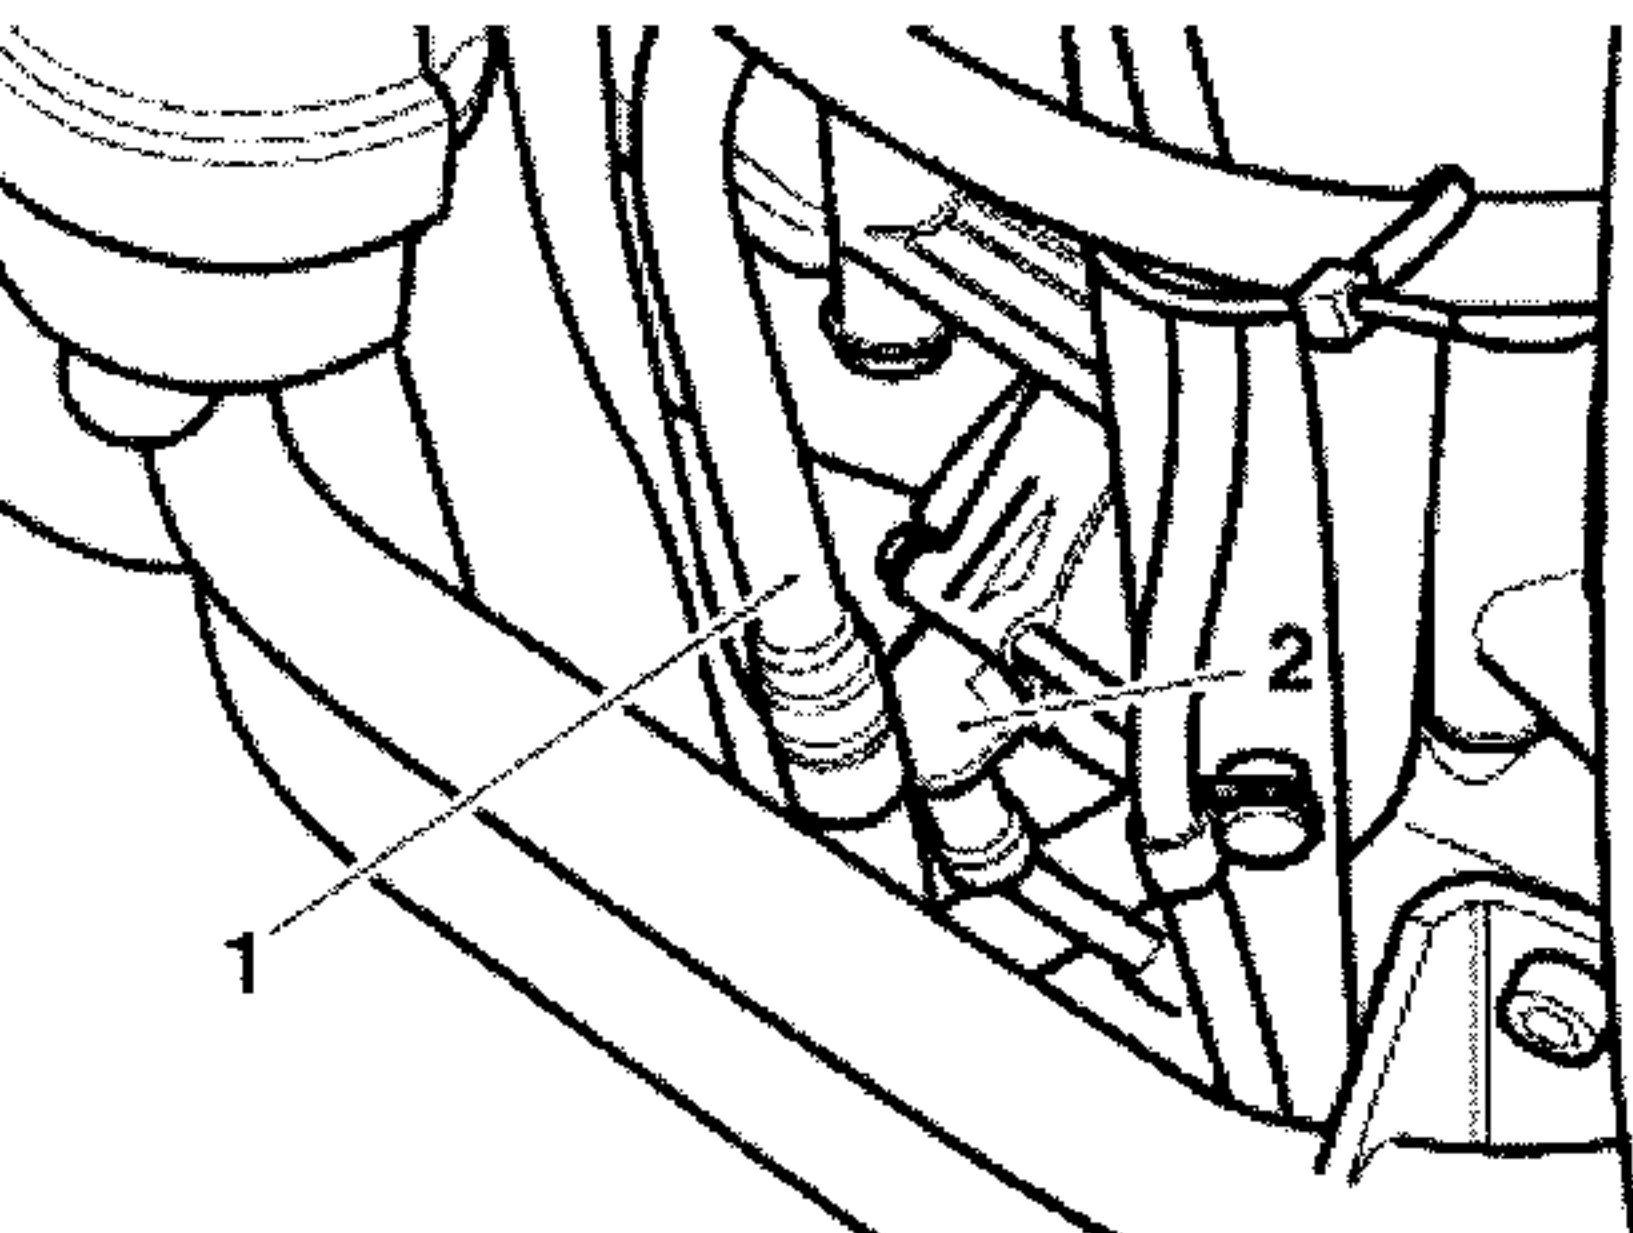
### 基準不適合箇所

- 1 オイルクーラーの配管
- 2 スターターモーターの配線

オイルクーラーの配管の固定位置が不適切なため、スターターモーターの配線と当該配管が干渉しているものがある。そのため、走行中の振動等により当該配線が損傷して短絡し、最悪の場合、火災に至るおそれがある。

全車両、スターターモーターの配線とオイルクーラーの配管の間隔を点検し、間隔が不十分なものは当該配管を適切な固定位置に変更する。また、当該配線が損傷しているものは新品と交換する。

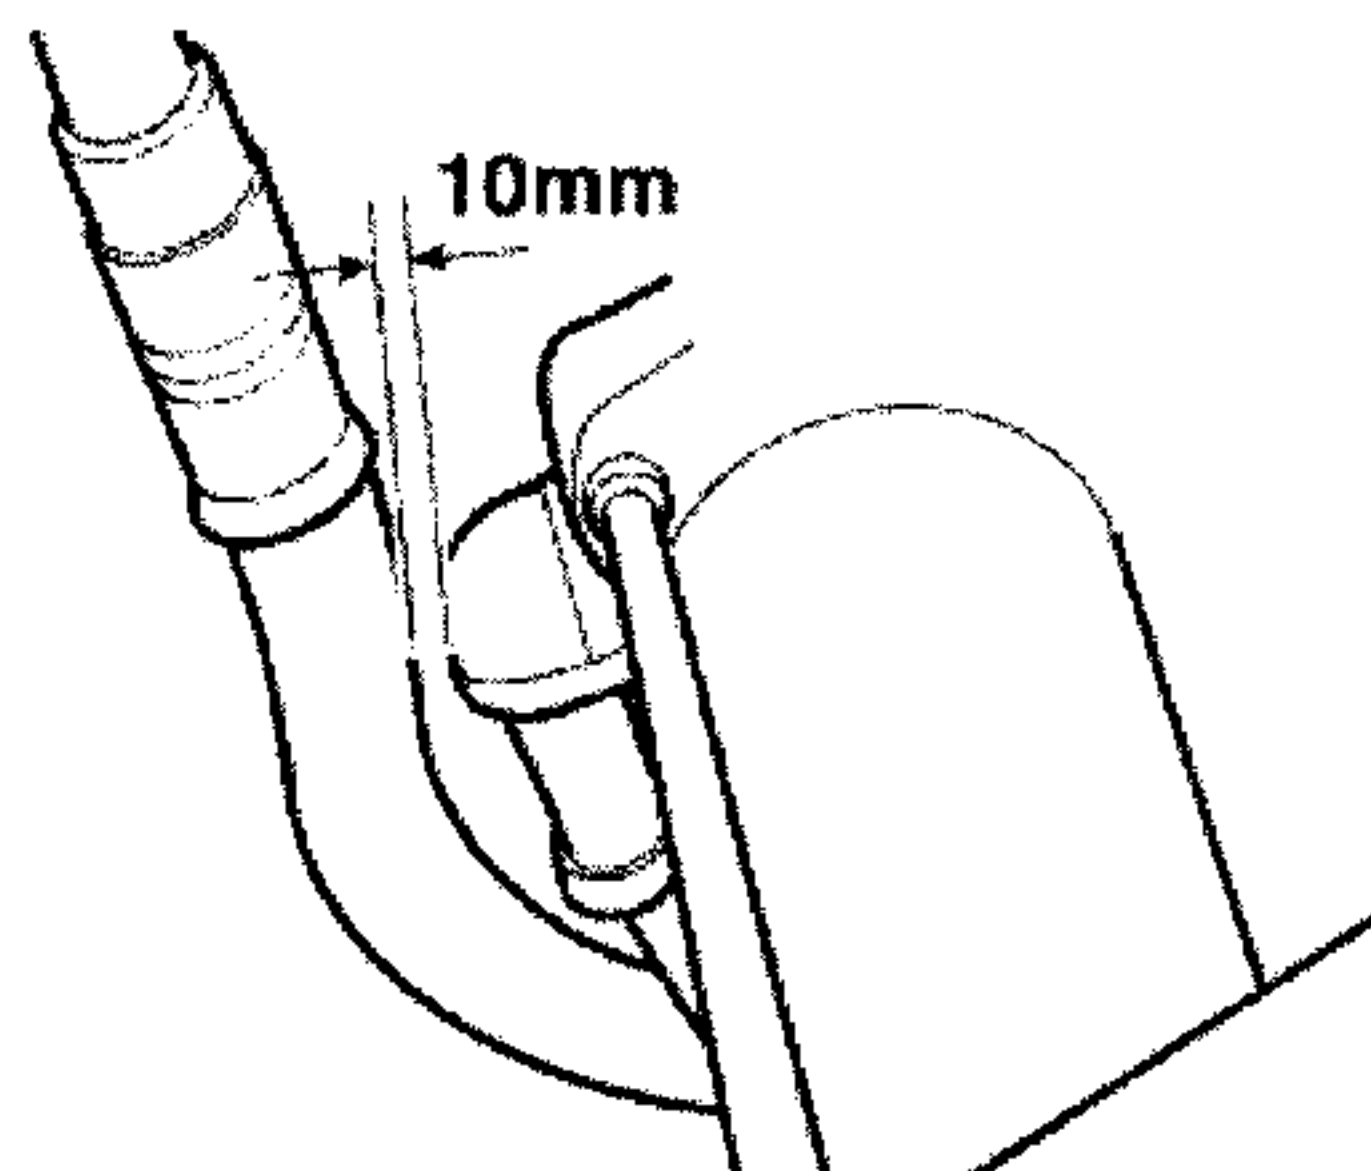
### 改善後（間隔を 10mm あける）
