## 改善箇所説明図

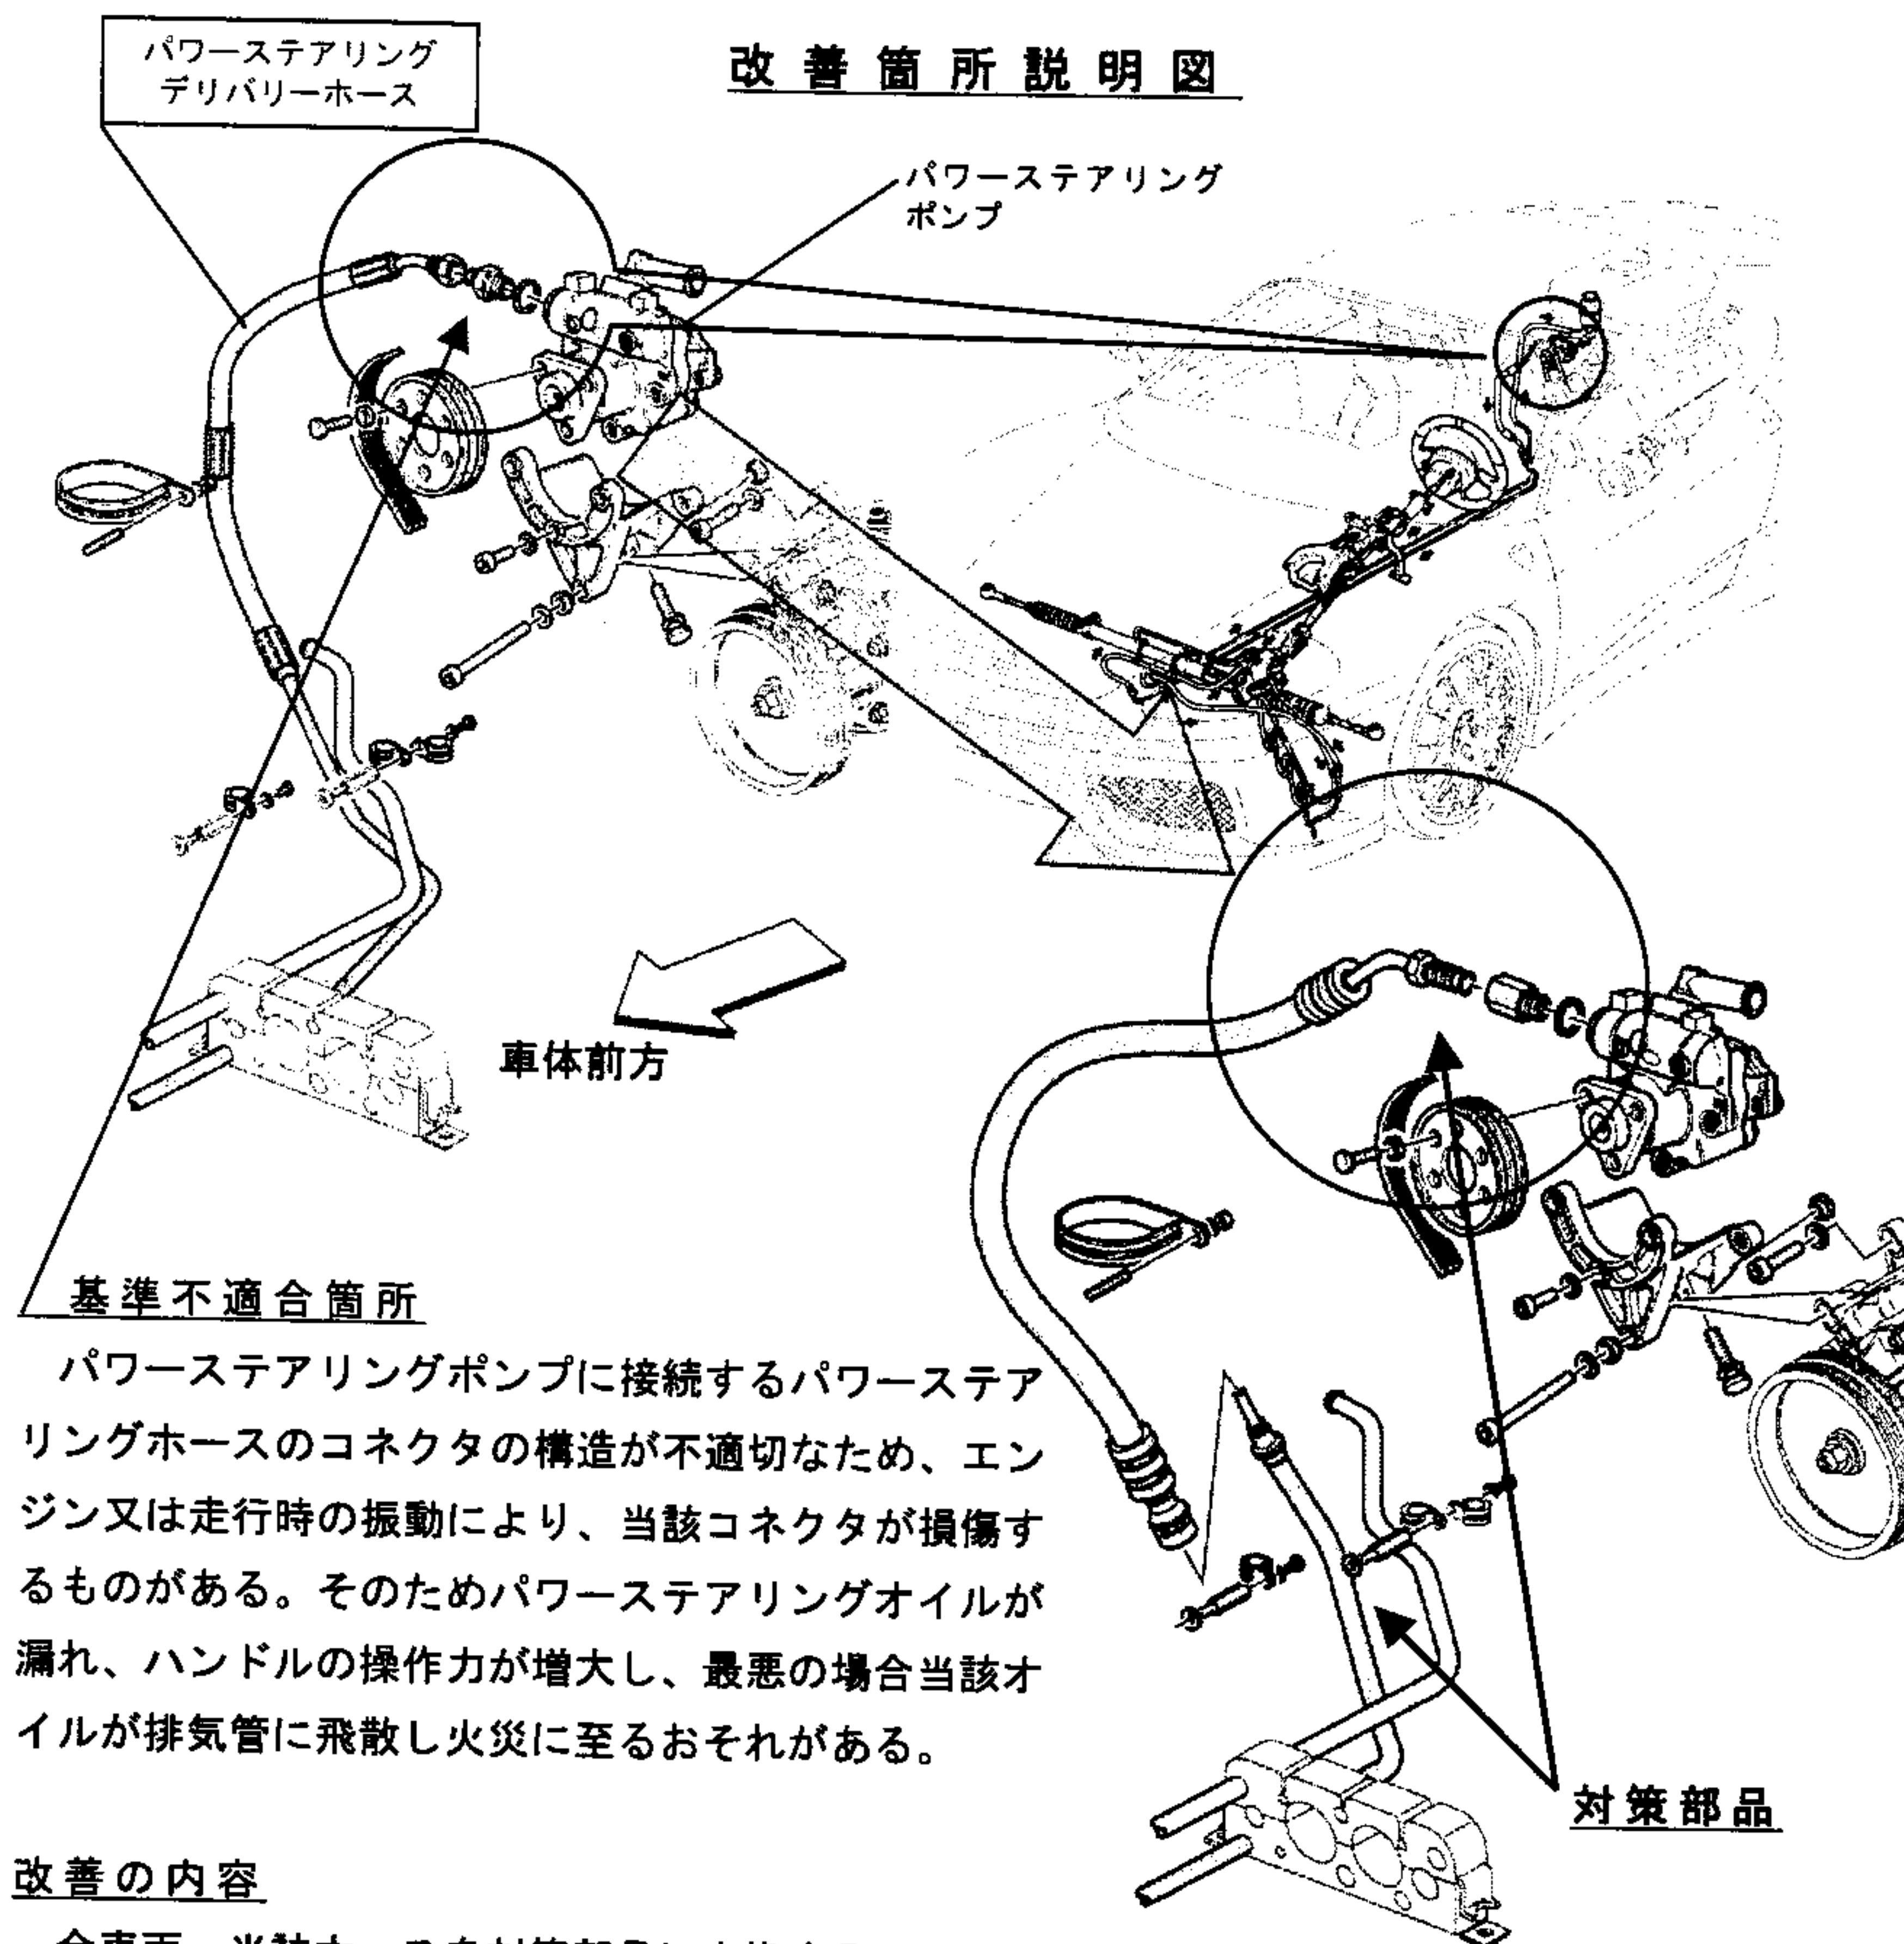
パワーステアリングポンプに接続するパワーステアリングホースのコネクタの構造が不適切なため、エンジン又は走行時の振動により、当該コネクタが損傷するものがある。そのためパワーステアリングオイルが漏れ、ハンドルの操作力が増大し、最悪の場合当該オイルが排気管に飛散し火災に至るおそれがある。

全車両、当該ホースを対策部品に交換する。
