## 改善箇所説明図

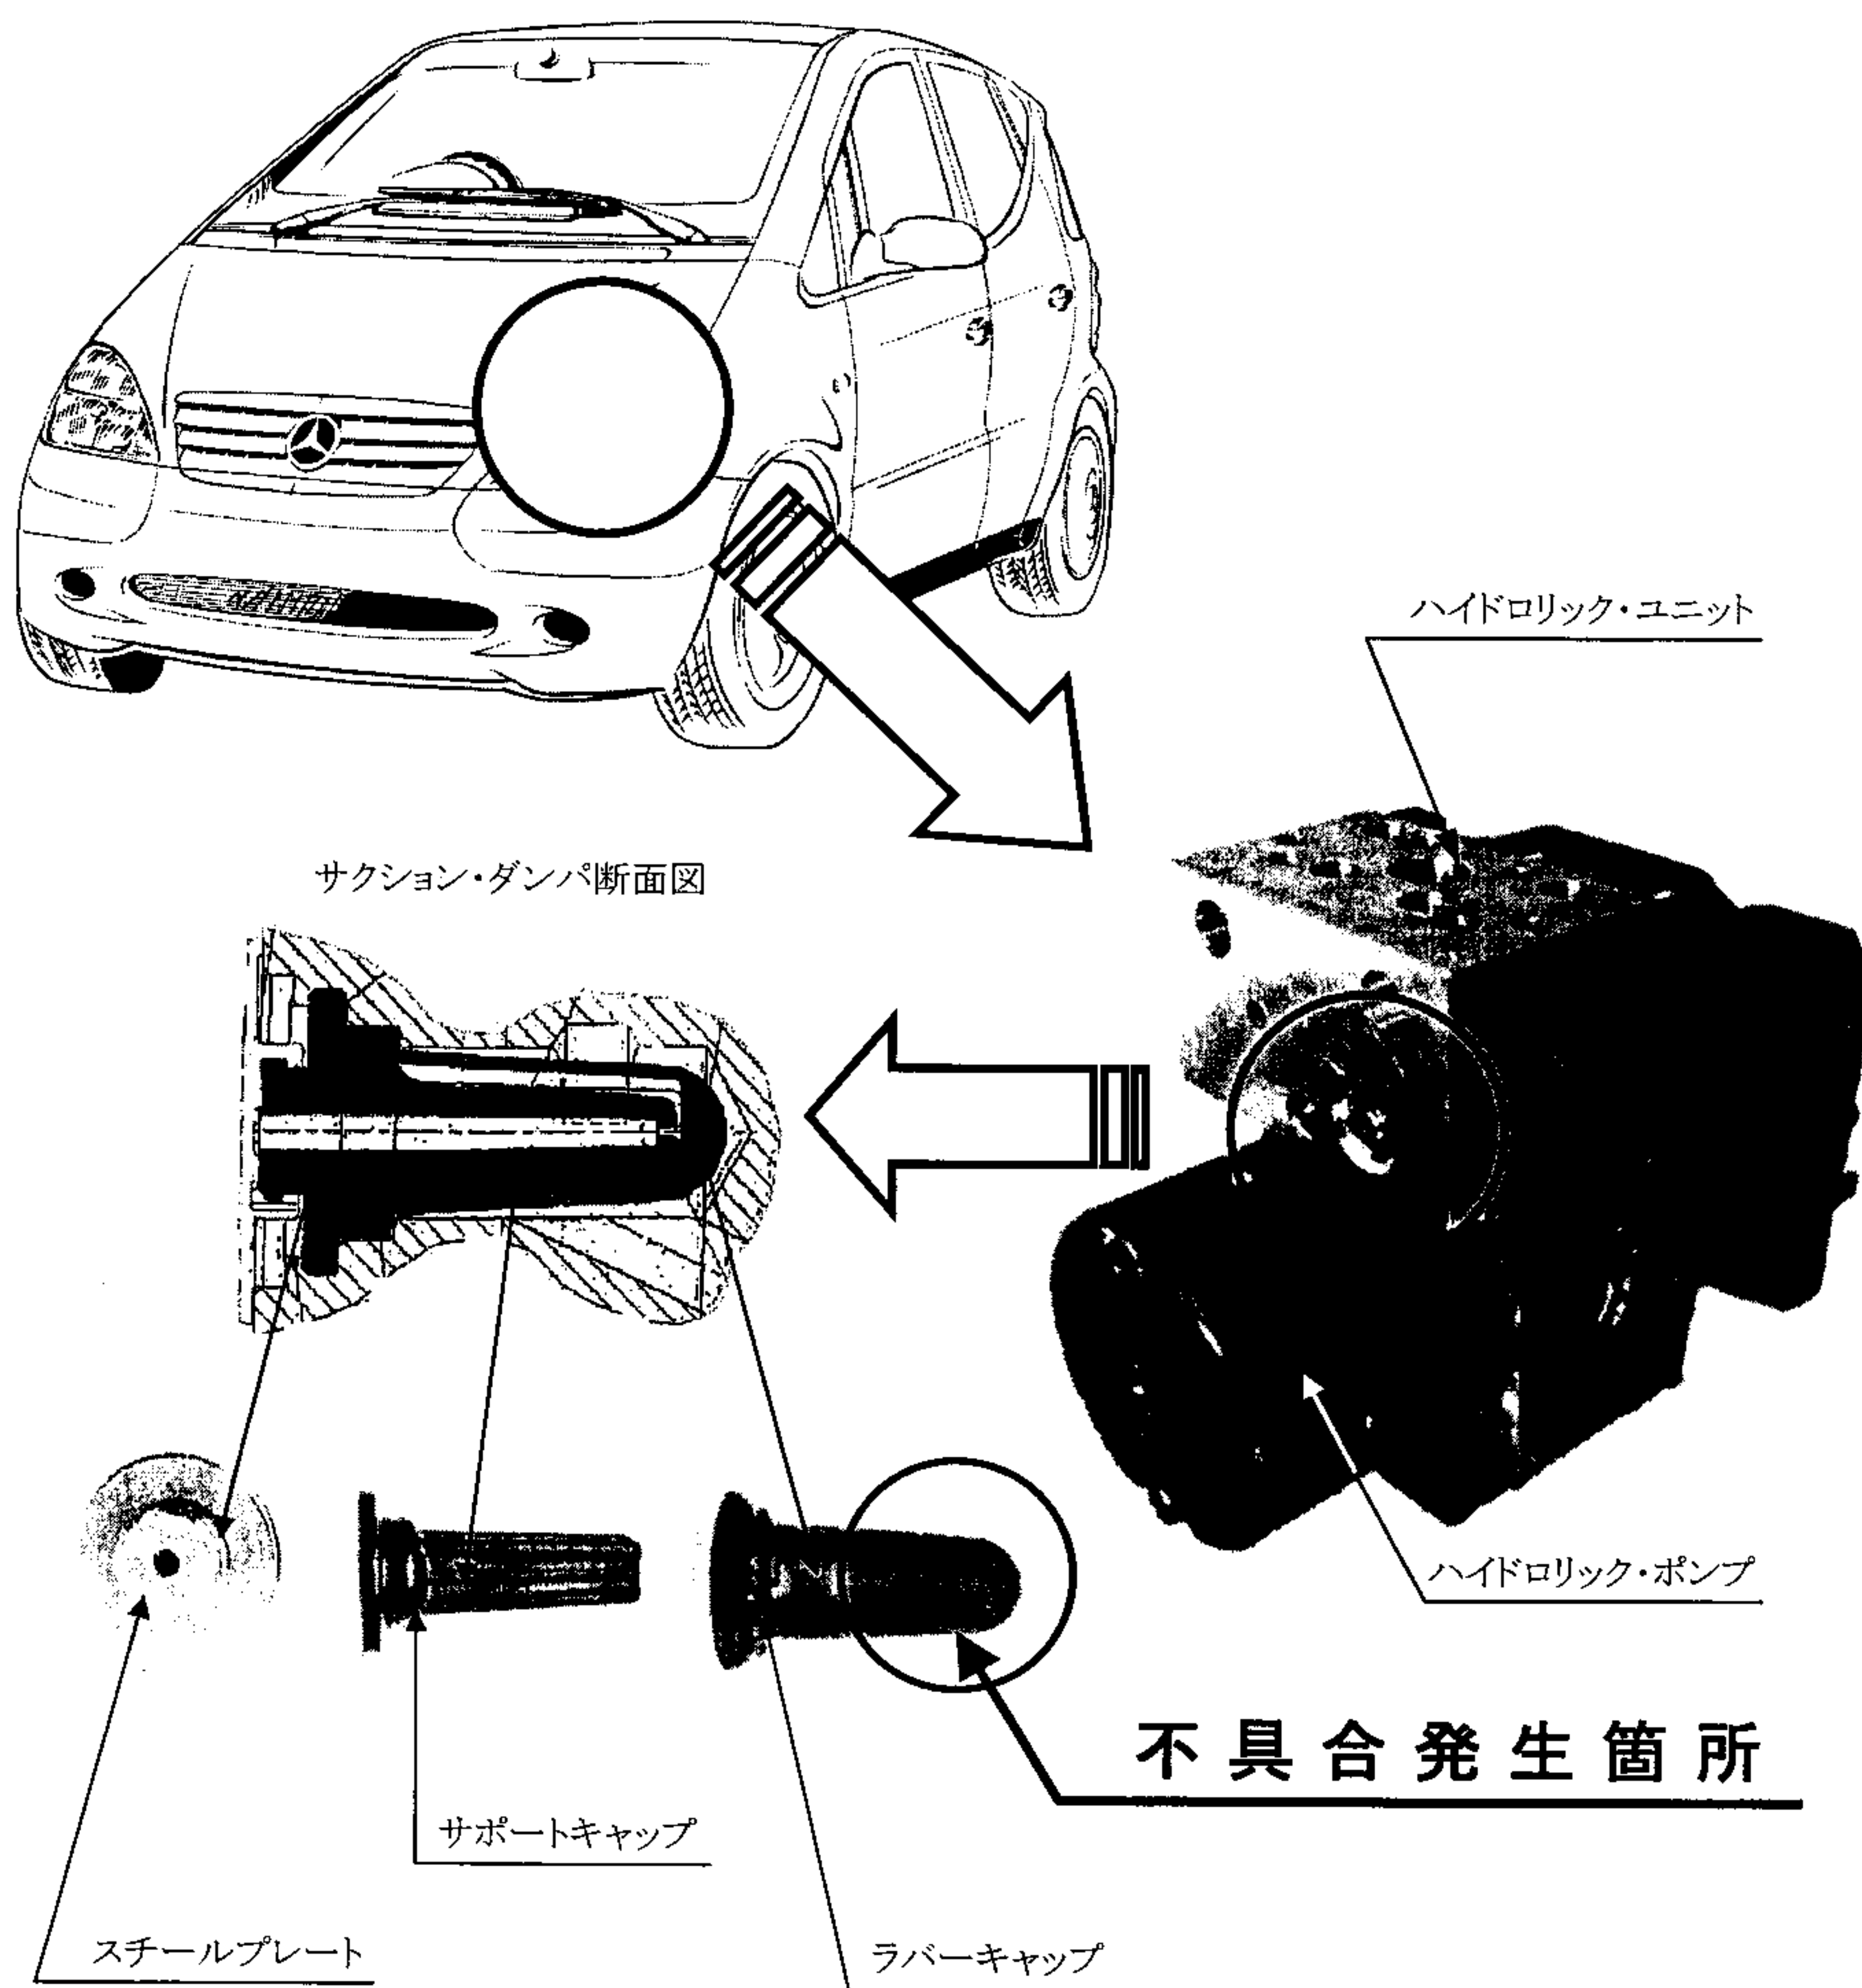
注:  は交換部品を示す。

ブレーキ・ハイドロリック・ユニット(ブレーキ液圧発生装置)のサクシオン・ダンパ(ブレーキペダル操作時のブレーキ液圧力変化による脈動がブレーキペダルに振動として伝わるのを防ぐためのもの)のラバーキャップの耐久性が不十分なため、当該ラバーキャップの表面に亀裂が発生するものがある。そのため、サクシオン・ダンパからブレーキ液が漏れ、警告灯の点灯、及び、警告メッセージがメータパネル内に表示されて、最悪の場合、制動力が低下するおそれがある。

全車両、ブレーキ・ハイドロリック・ユニットを点検し、漏れのあるものは当該ユニットを良品と交換し、漏れの無いものはサクシオン・ダンパ部を加工する。

良品と対策ツールの供給に時間を要することから、当面の暫定処置として、全ての使用者に不具合内容を通知し、後日当該ユニットを良品と交換、又はサクシオン・ダンパ部を加工する。
