## 改善箇所説明図

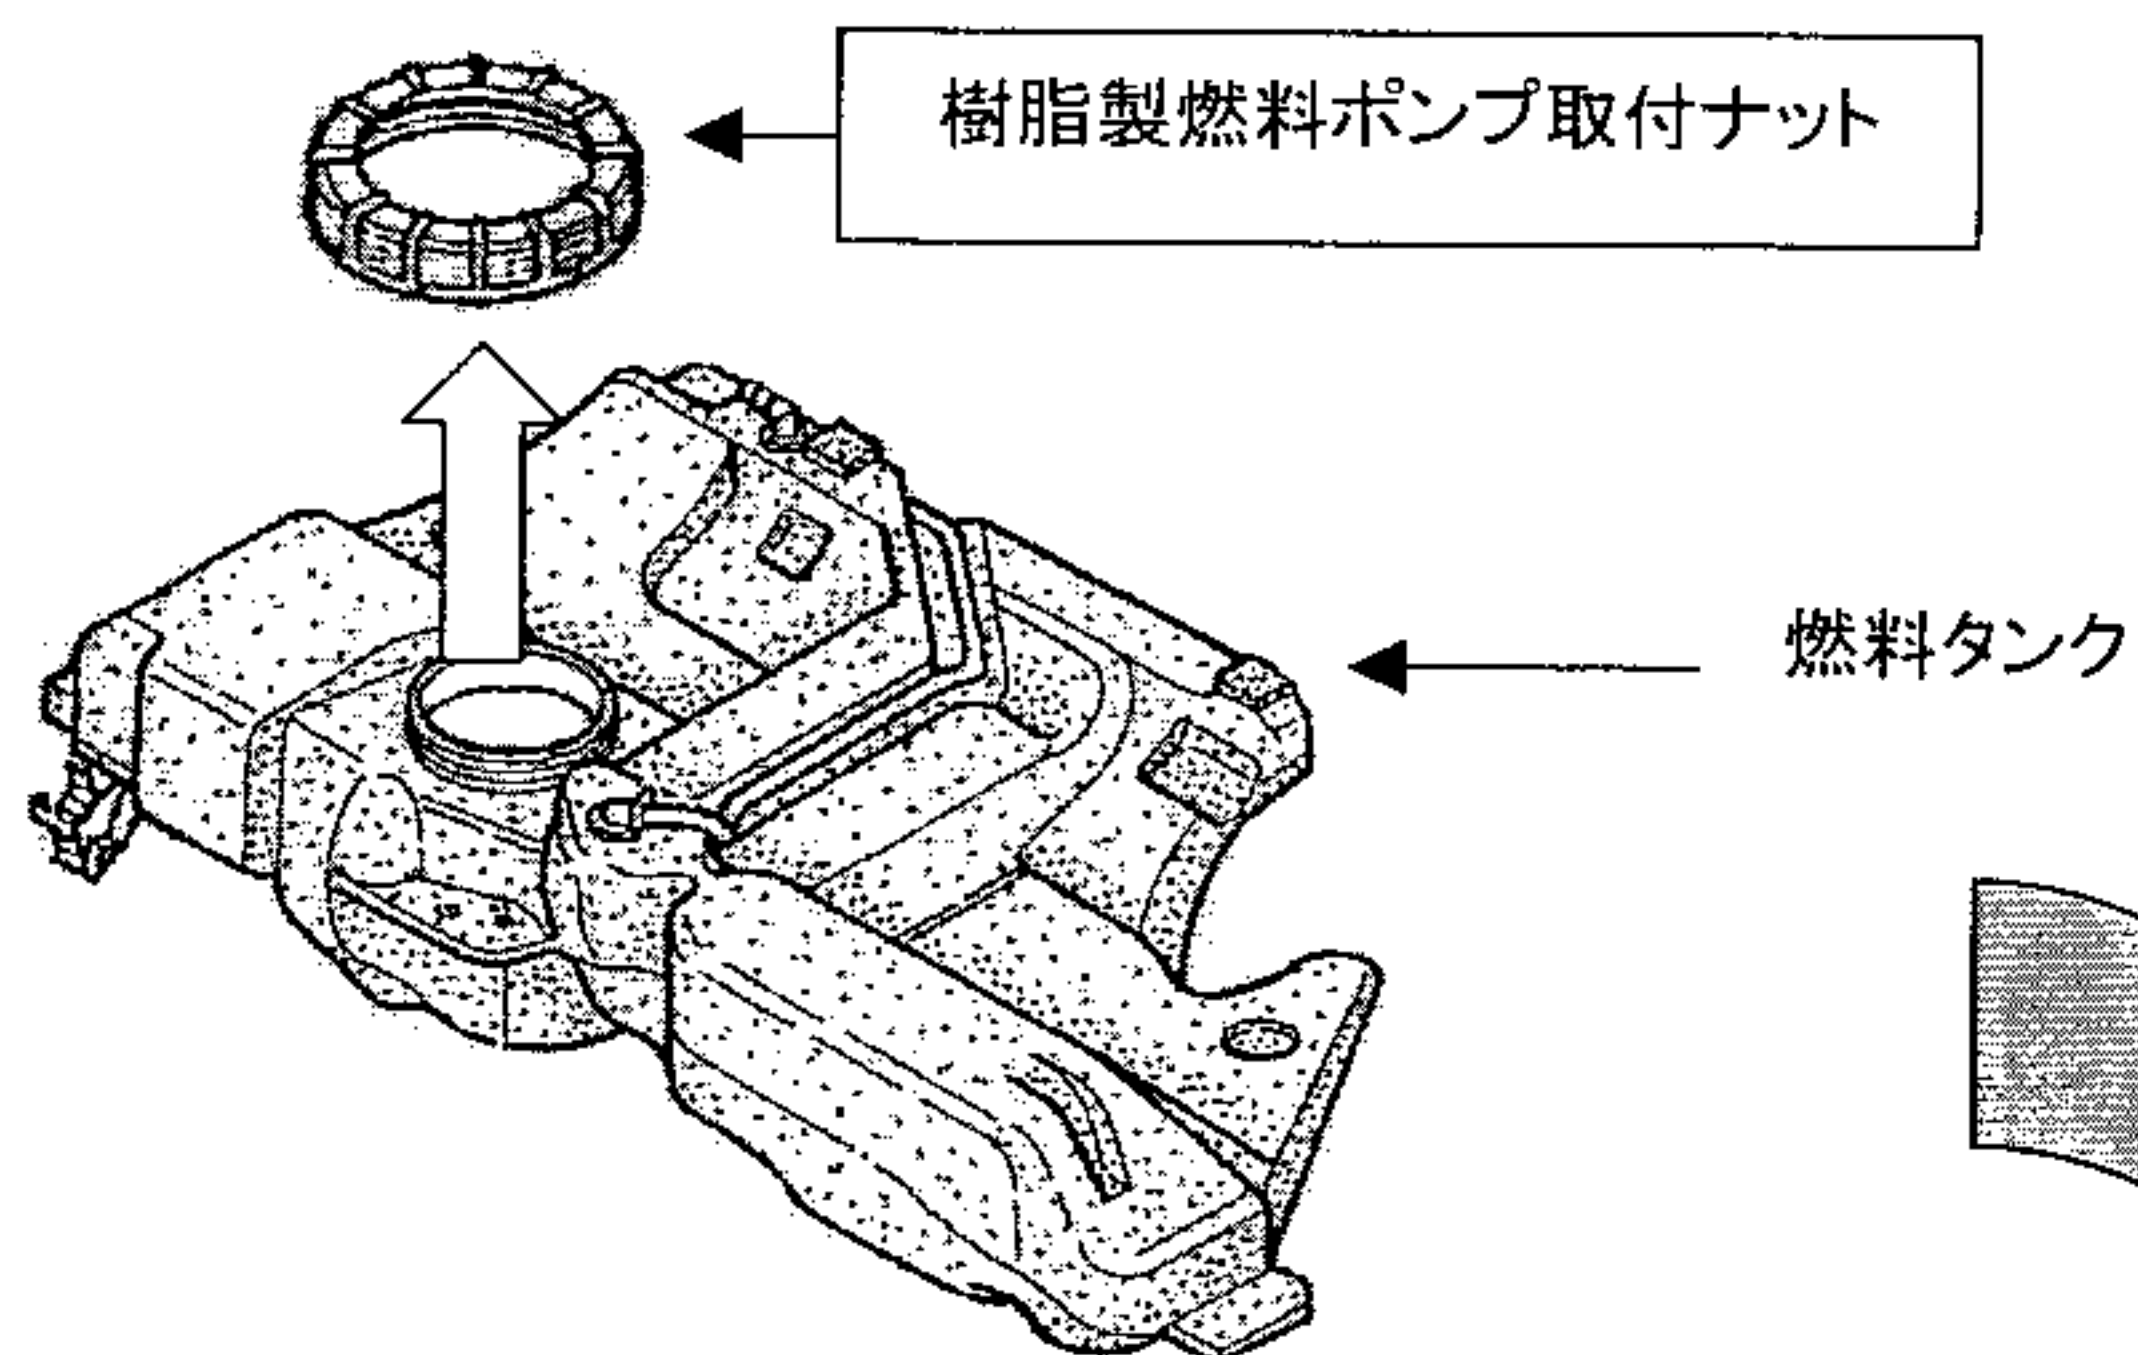
### 基準不適合発生箇所

燃料装置において、燃料タンク上部の樹脂製燃料ポンプ取付ナットの熱処理が不適切なものがあるため、温度変化の繰り返しにより当該ナットに亀裂が生じ、燃料が漏れるおそれがある。

全車両、該当ナットを点検し、対象となるものは良品と交換する。

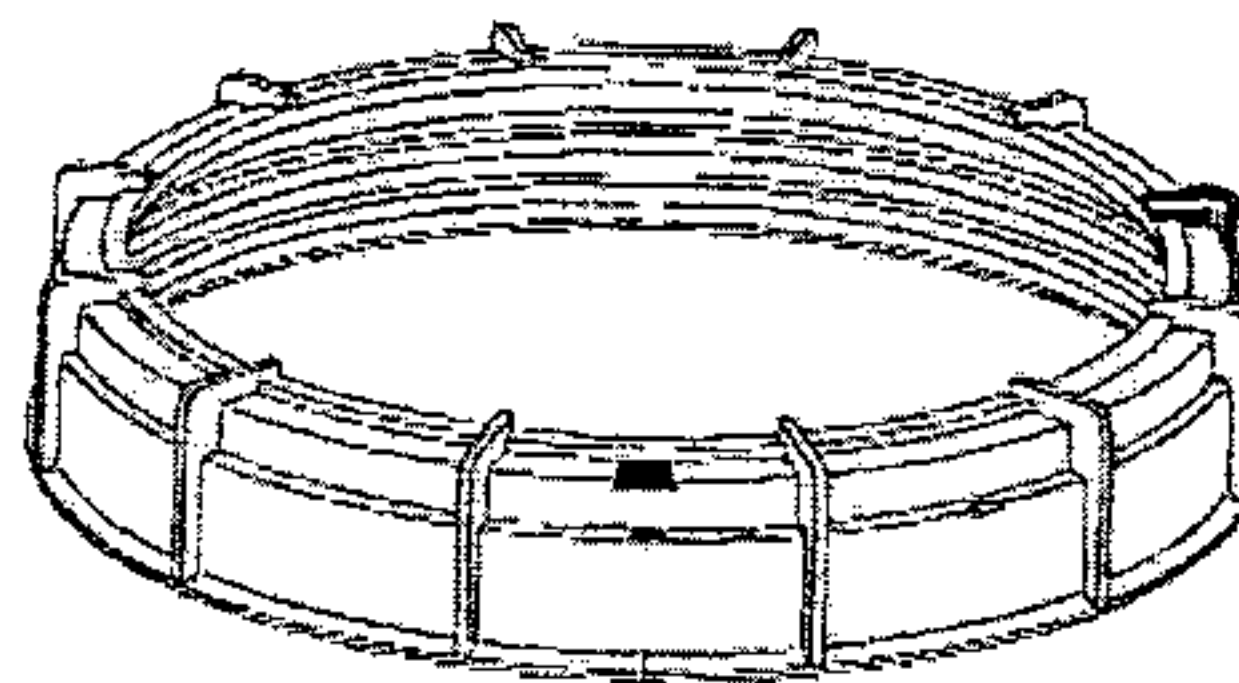
### 改善の内容

は交換部品を示す。
