## 改善箇所説明図

リアシートベルトバックル

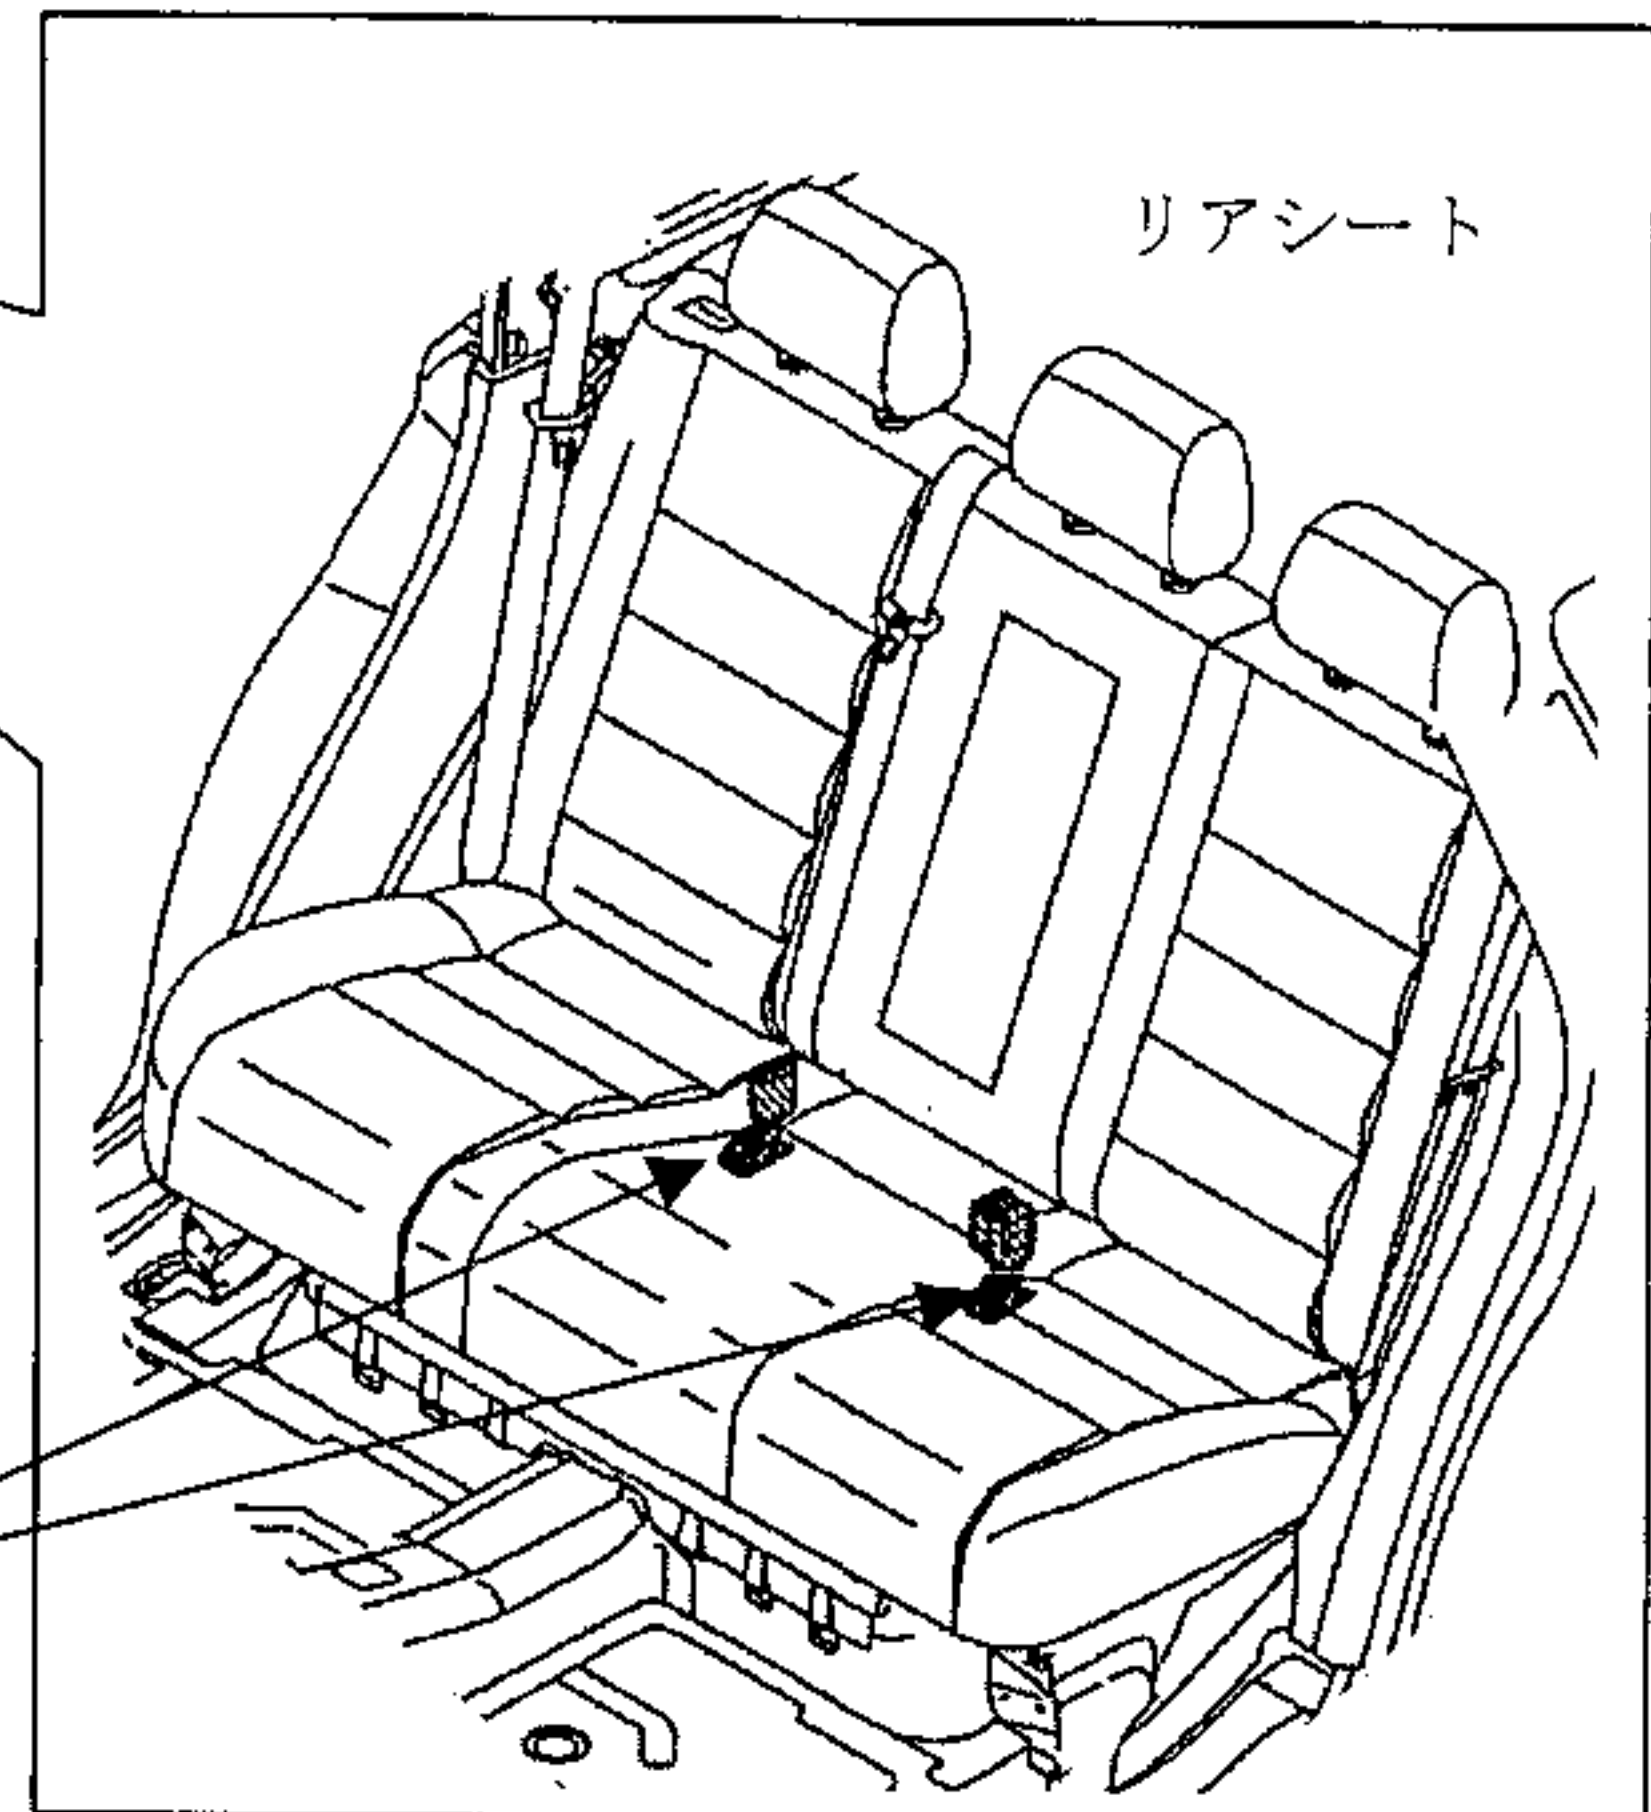
### 不具合発生箇所

後部座席のシートベルトバックルをステーに取り付けているリベットのかしめが不十分なため、リベットが抜け出してシートベルトバックルが外れ、乗員を拘束できなくなるおそれがある。

全車両、リベットのかしめを点検し、かしめが不十分なものはシートベルトバックル一式を良品と交換する。
