## 改善箇所説明図

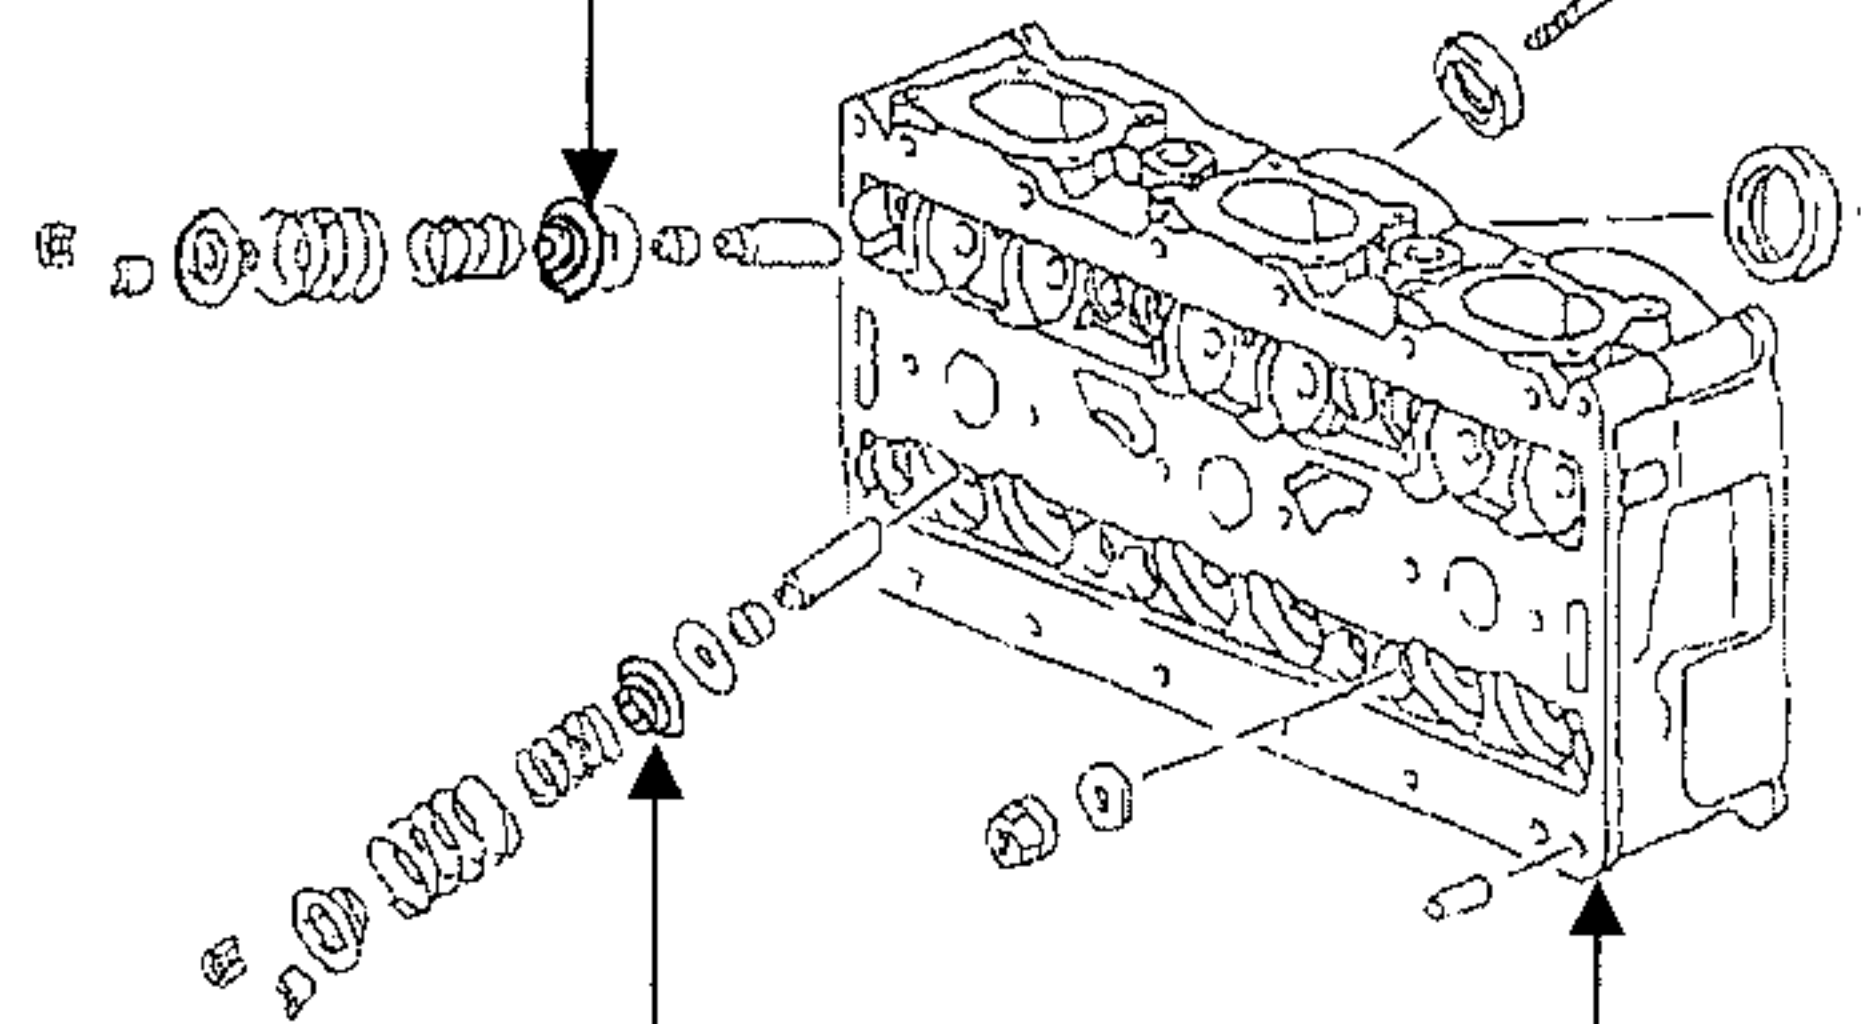
エンジンのインテークバルブとエキゾーストバルブに取り付けられているスプリングシートの硬度が不十分なため、長期間使用するとバルブスプリングとスプリングシートの接触部分が磨耗することがある。そのため、その状態でエンジンを高回転域で使用すると、バルブスプリングが折損して、最悪の場合、エンジンを損傷するおそれがある。

インテークバルブスプリングシート

エキゾーストバルブスプリングシート

シリンダヘッド

全車両、インテークバルブ及びエキゾーストバルブのスプリングシートを良品と交換する。
