## 改善箇所説明図

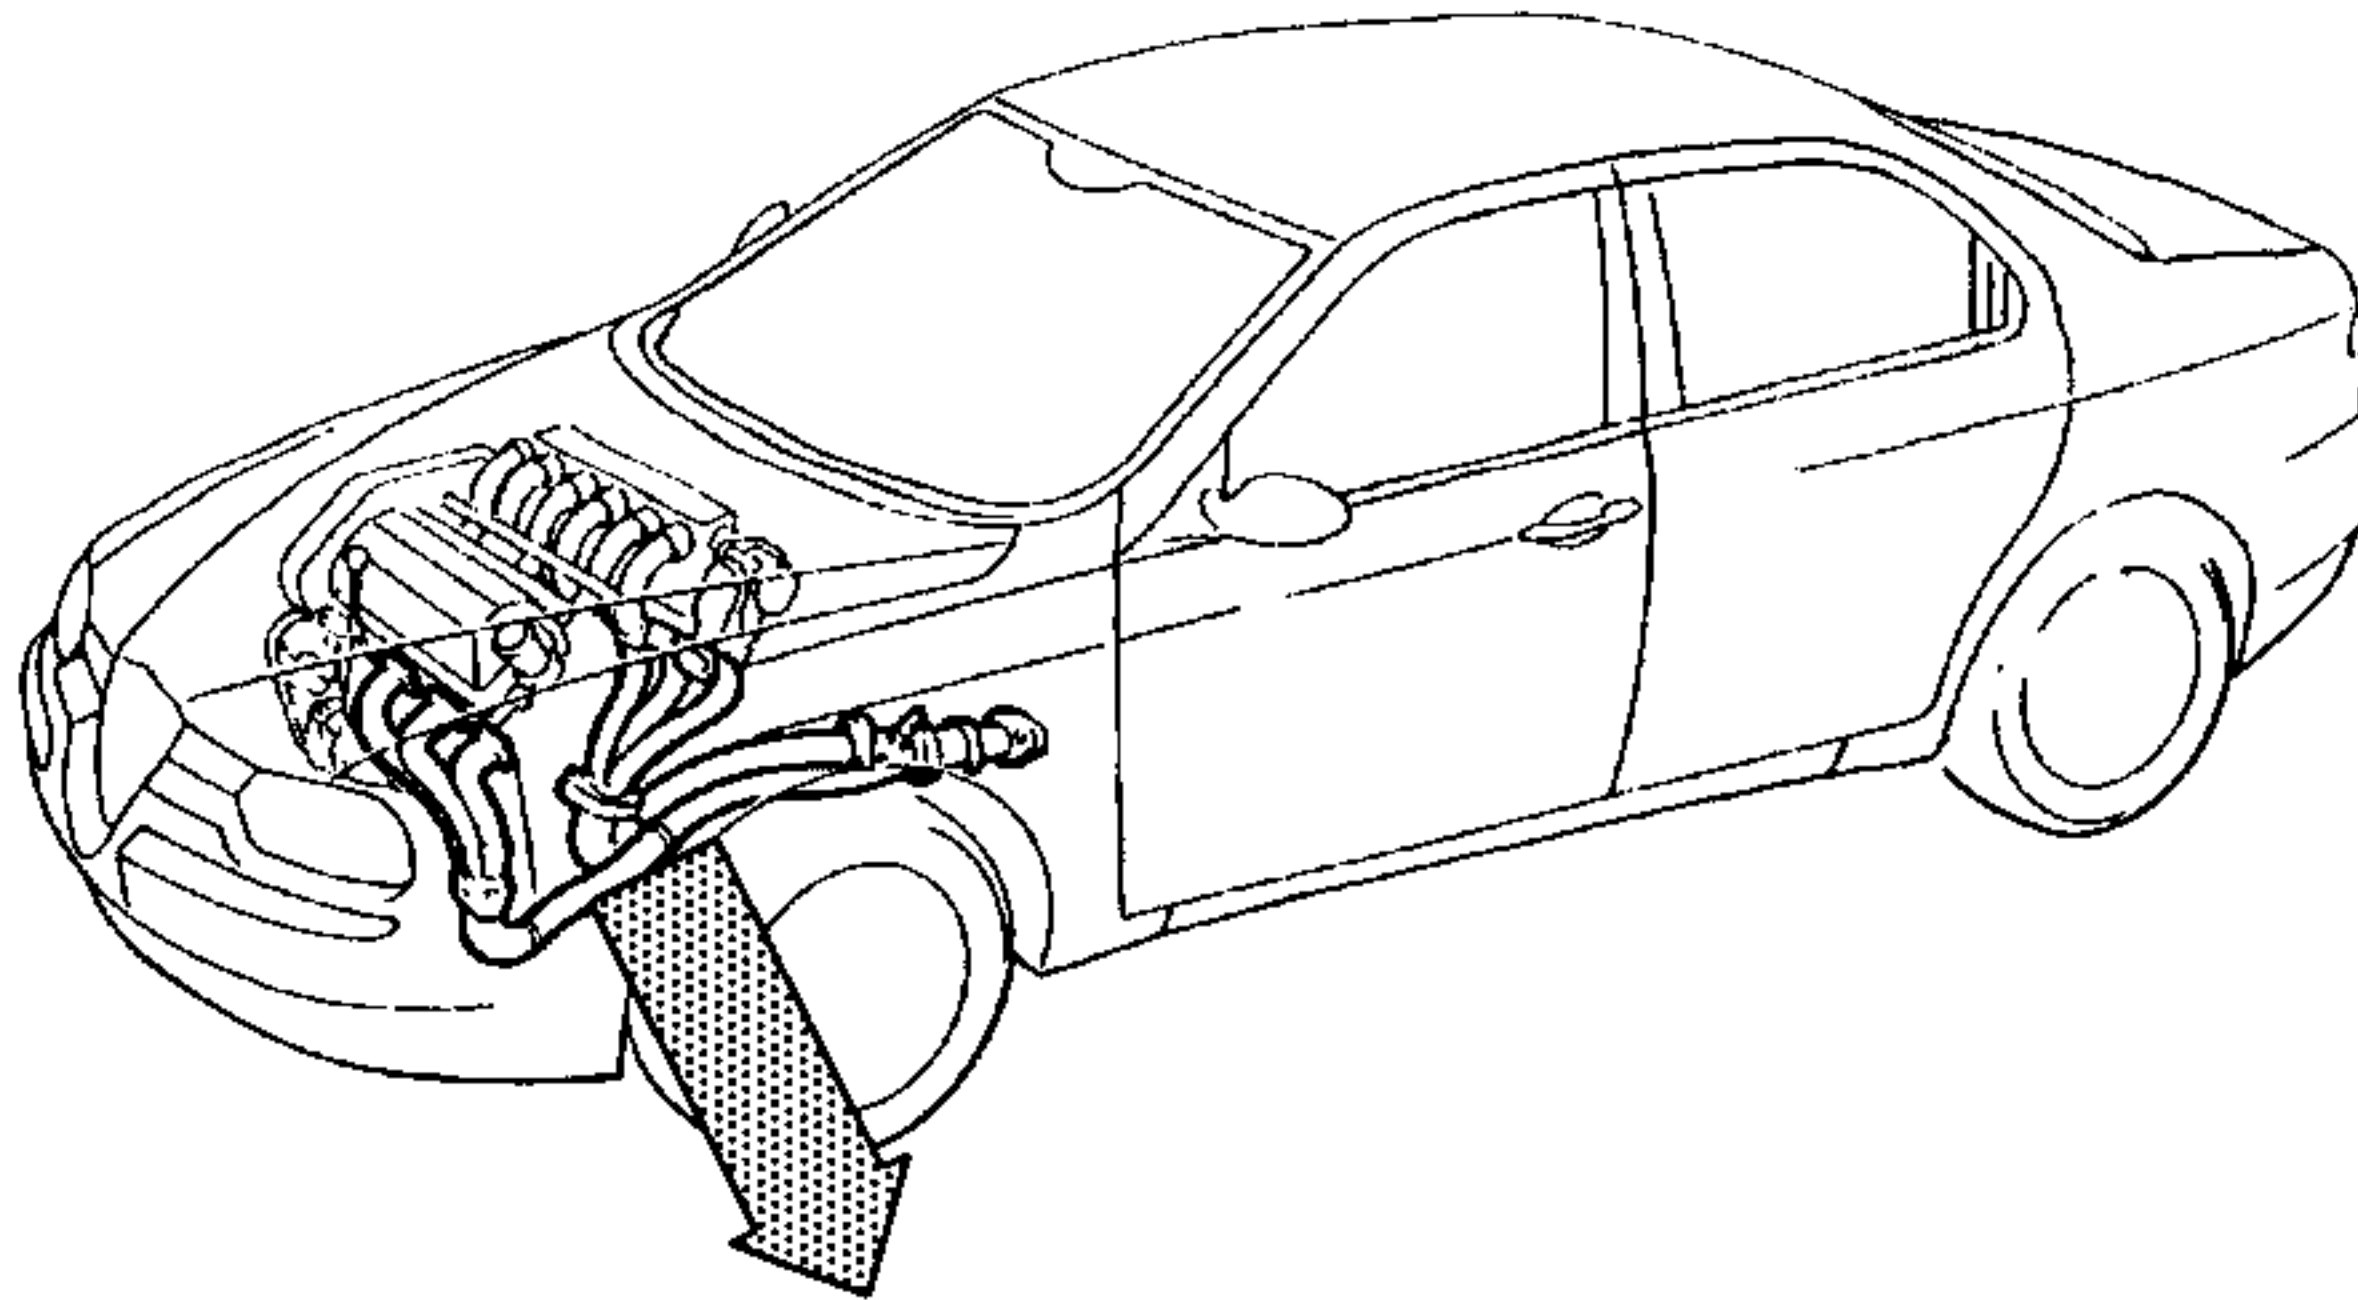
**基準不適合発生箇所**

右ハンドル車のパワーステアリングの油圧ホースと触媒装置の遮熱板との隙間が不適切なため、当該ホースと当該遮熱板が接触しているものがあり、触媒装置からの熱により、パワーステアリングの油圧ホースが損傷することがある。そのため、パワーステアリングオイルが漏れて、ハンドルの操作力が増大し、最悪の場合、漏れたオイルが排気管に飛散し、火災に至るおそれがある。

全車両、隙間を確保するためのブラケットを追加する。また、パワーステアリングの油圧ホースが遮熱板に接触し損傷のあるものは、新品と交換する。
