## 改善箇所説明図

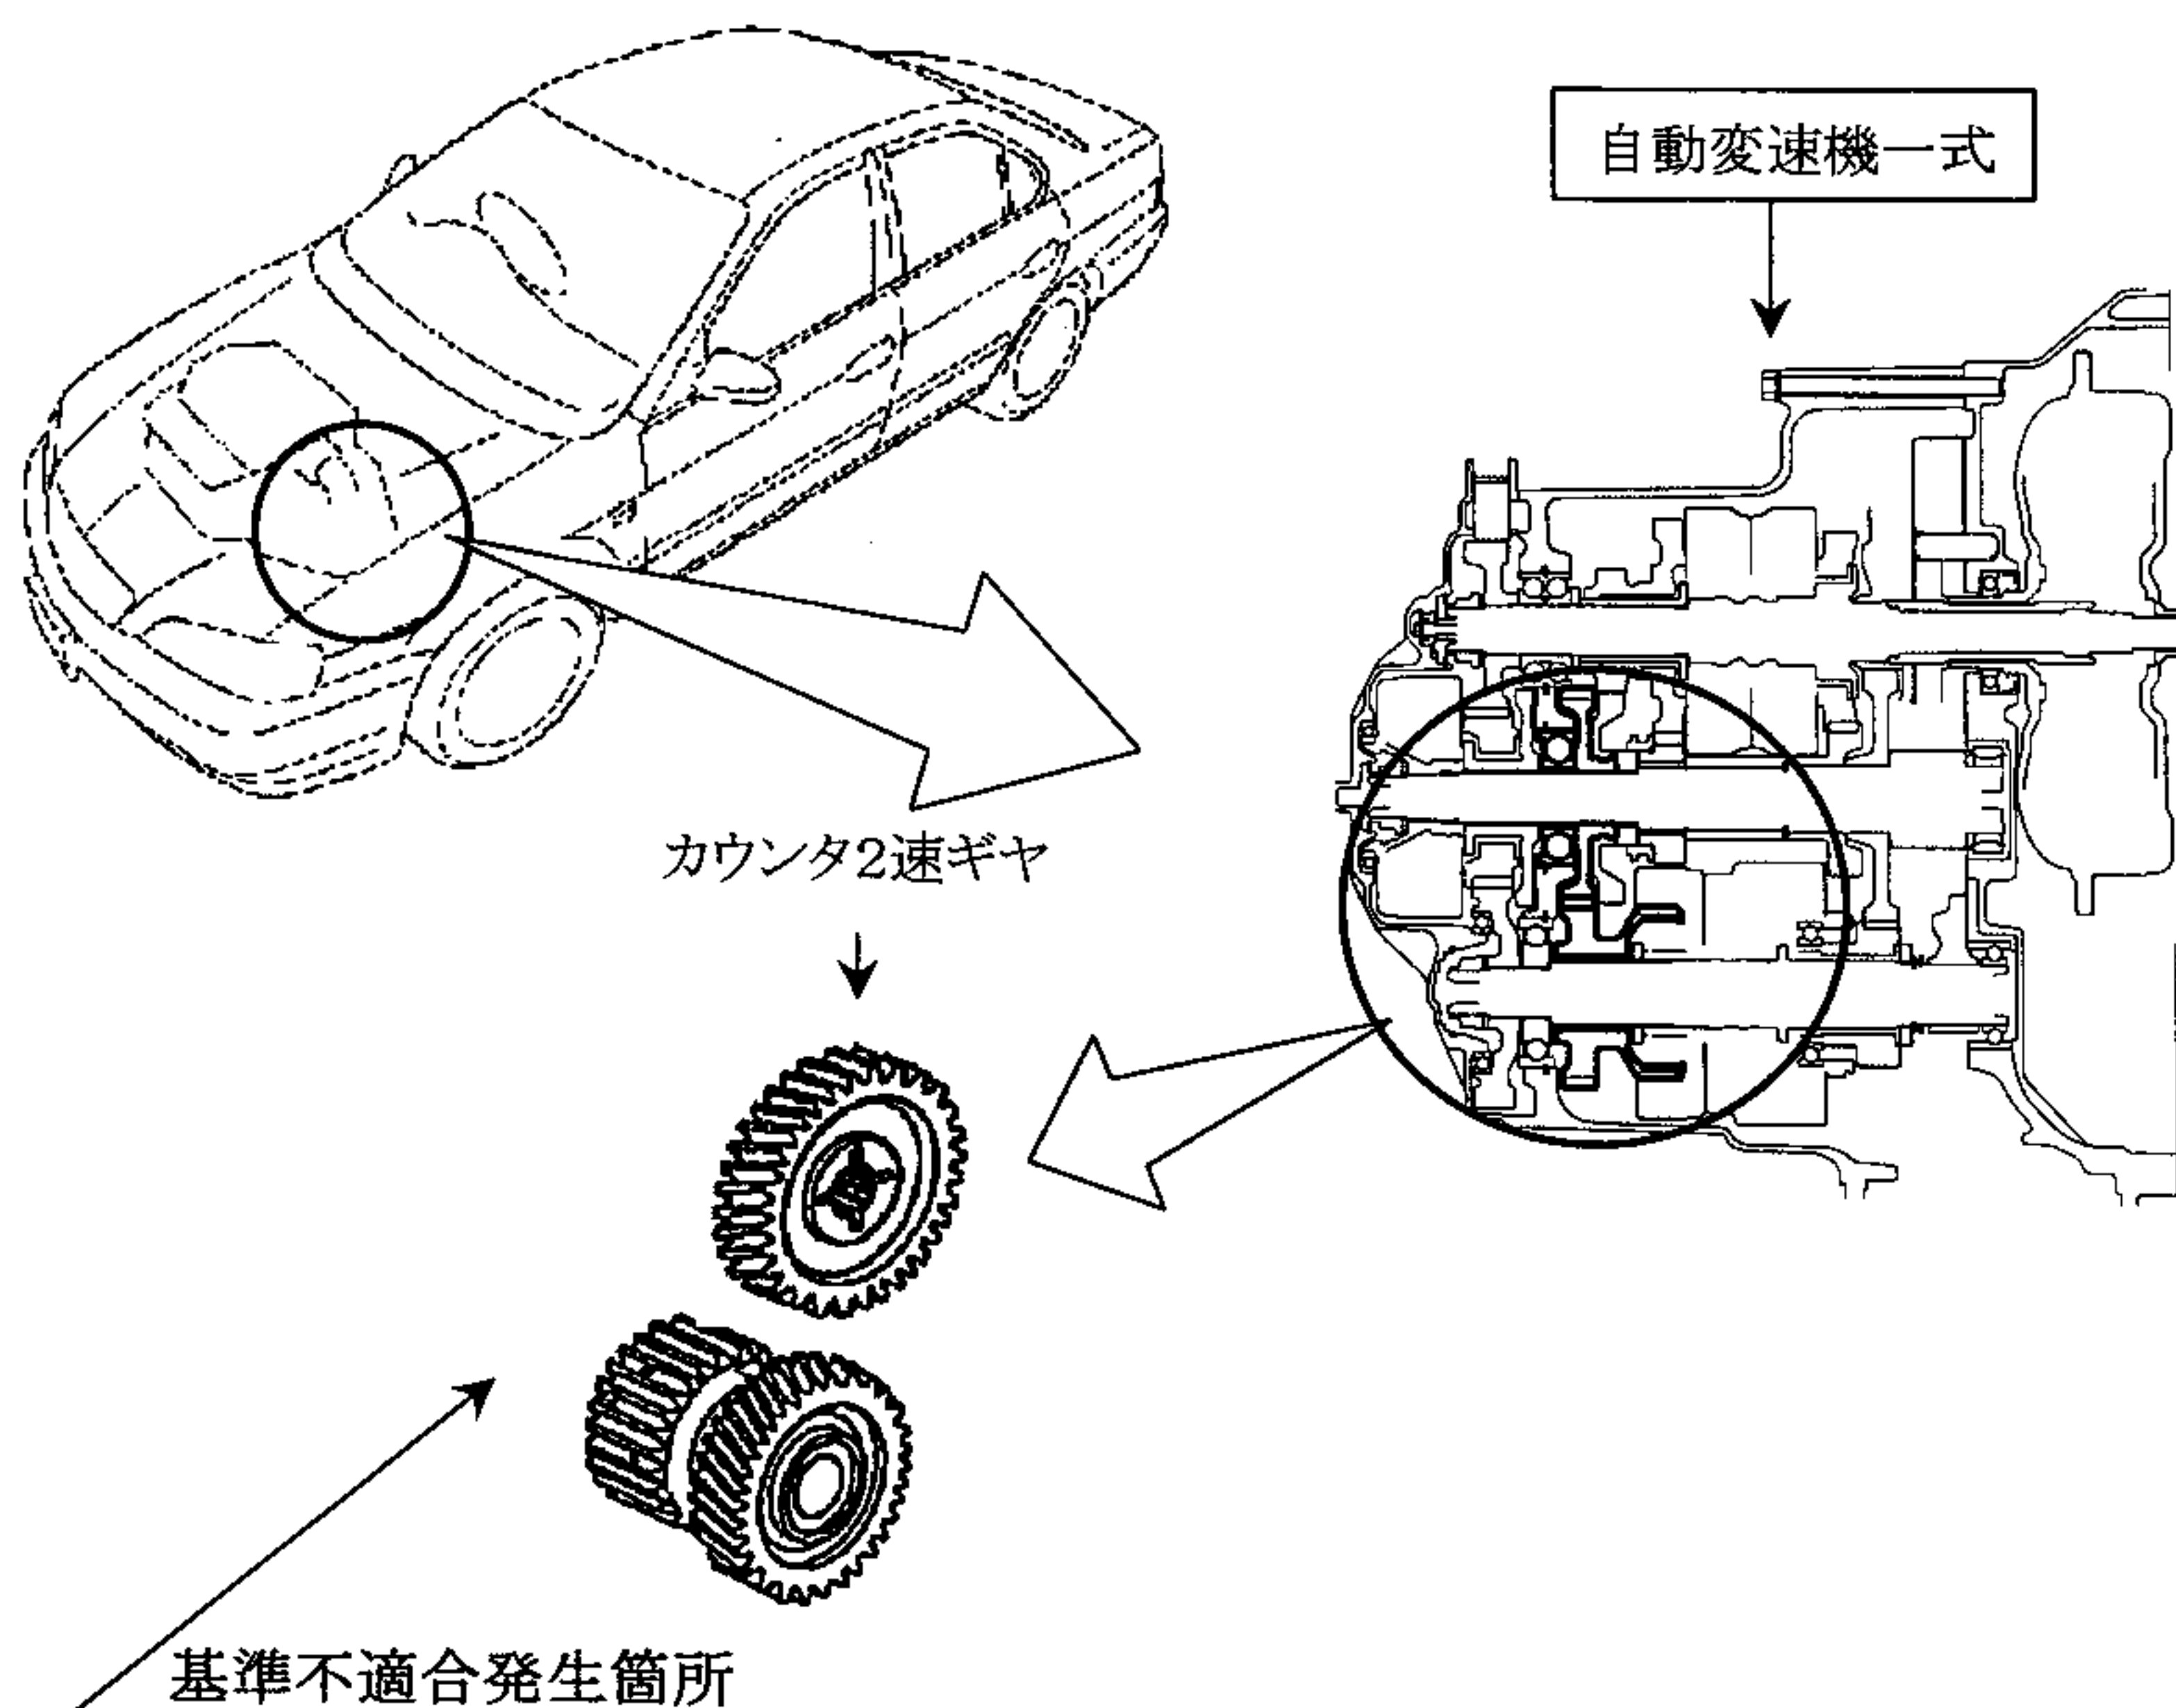
自動変速機のロックアップ機構作動時に2速ギヤの潤滑が不足しているため、5速ロックアップ作動状態を持続して走行できる道路環境の場合、2速ギヤへの潤滑不足から当該ギヤの歯面が異常発熱し、ギヤの硬度が低下するものがある。そのため、そのまま使用を続けると、当該ギヤが破損し、最悪の場合、破損したギヤが他のギヤに噛みこみ走行不能となるおそれがある。

全車両、走行距離を確認し、判定基準以上の走行距離のものはカウンタ2速ギヤの歯面の焼け状態を点検し、歯面が焼けているものは自動変速機一式を対策品と交換する。また、判定基準未満の走行距離のもの、及び歯面が焼けていないものは、2速ギヤ潤滑用オイル配管を追加で取り付ける。
