# 改善箇所説明図

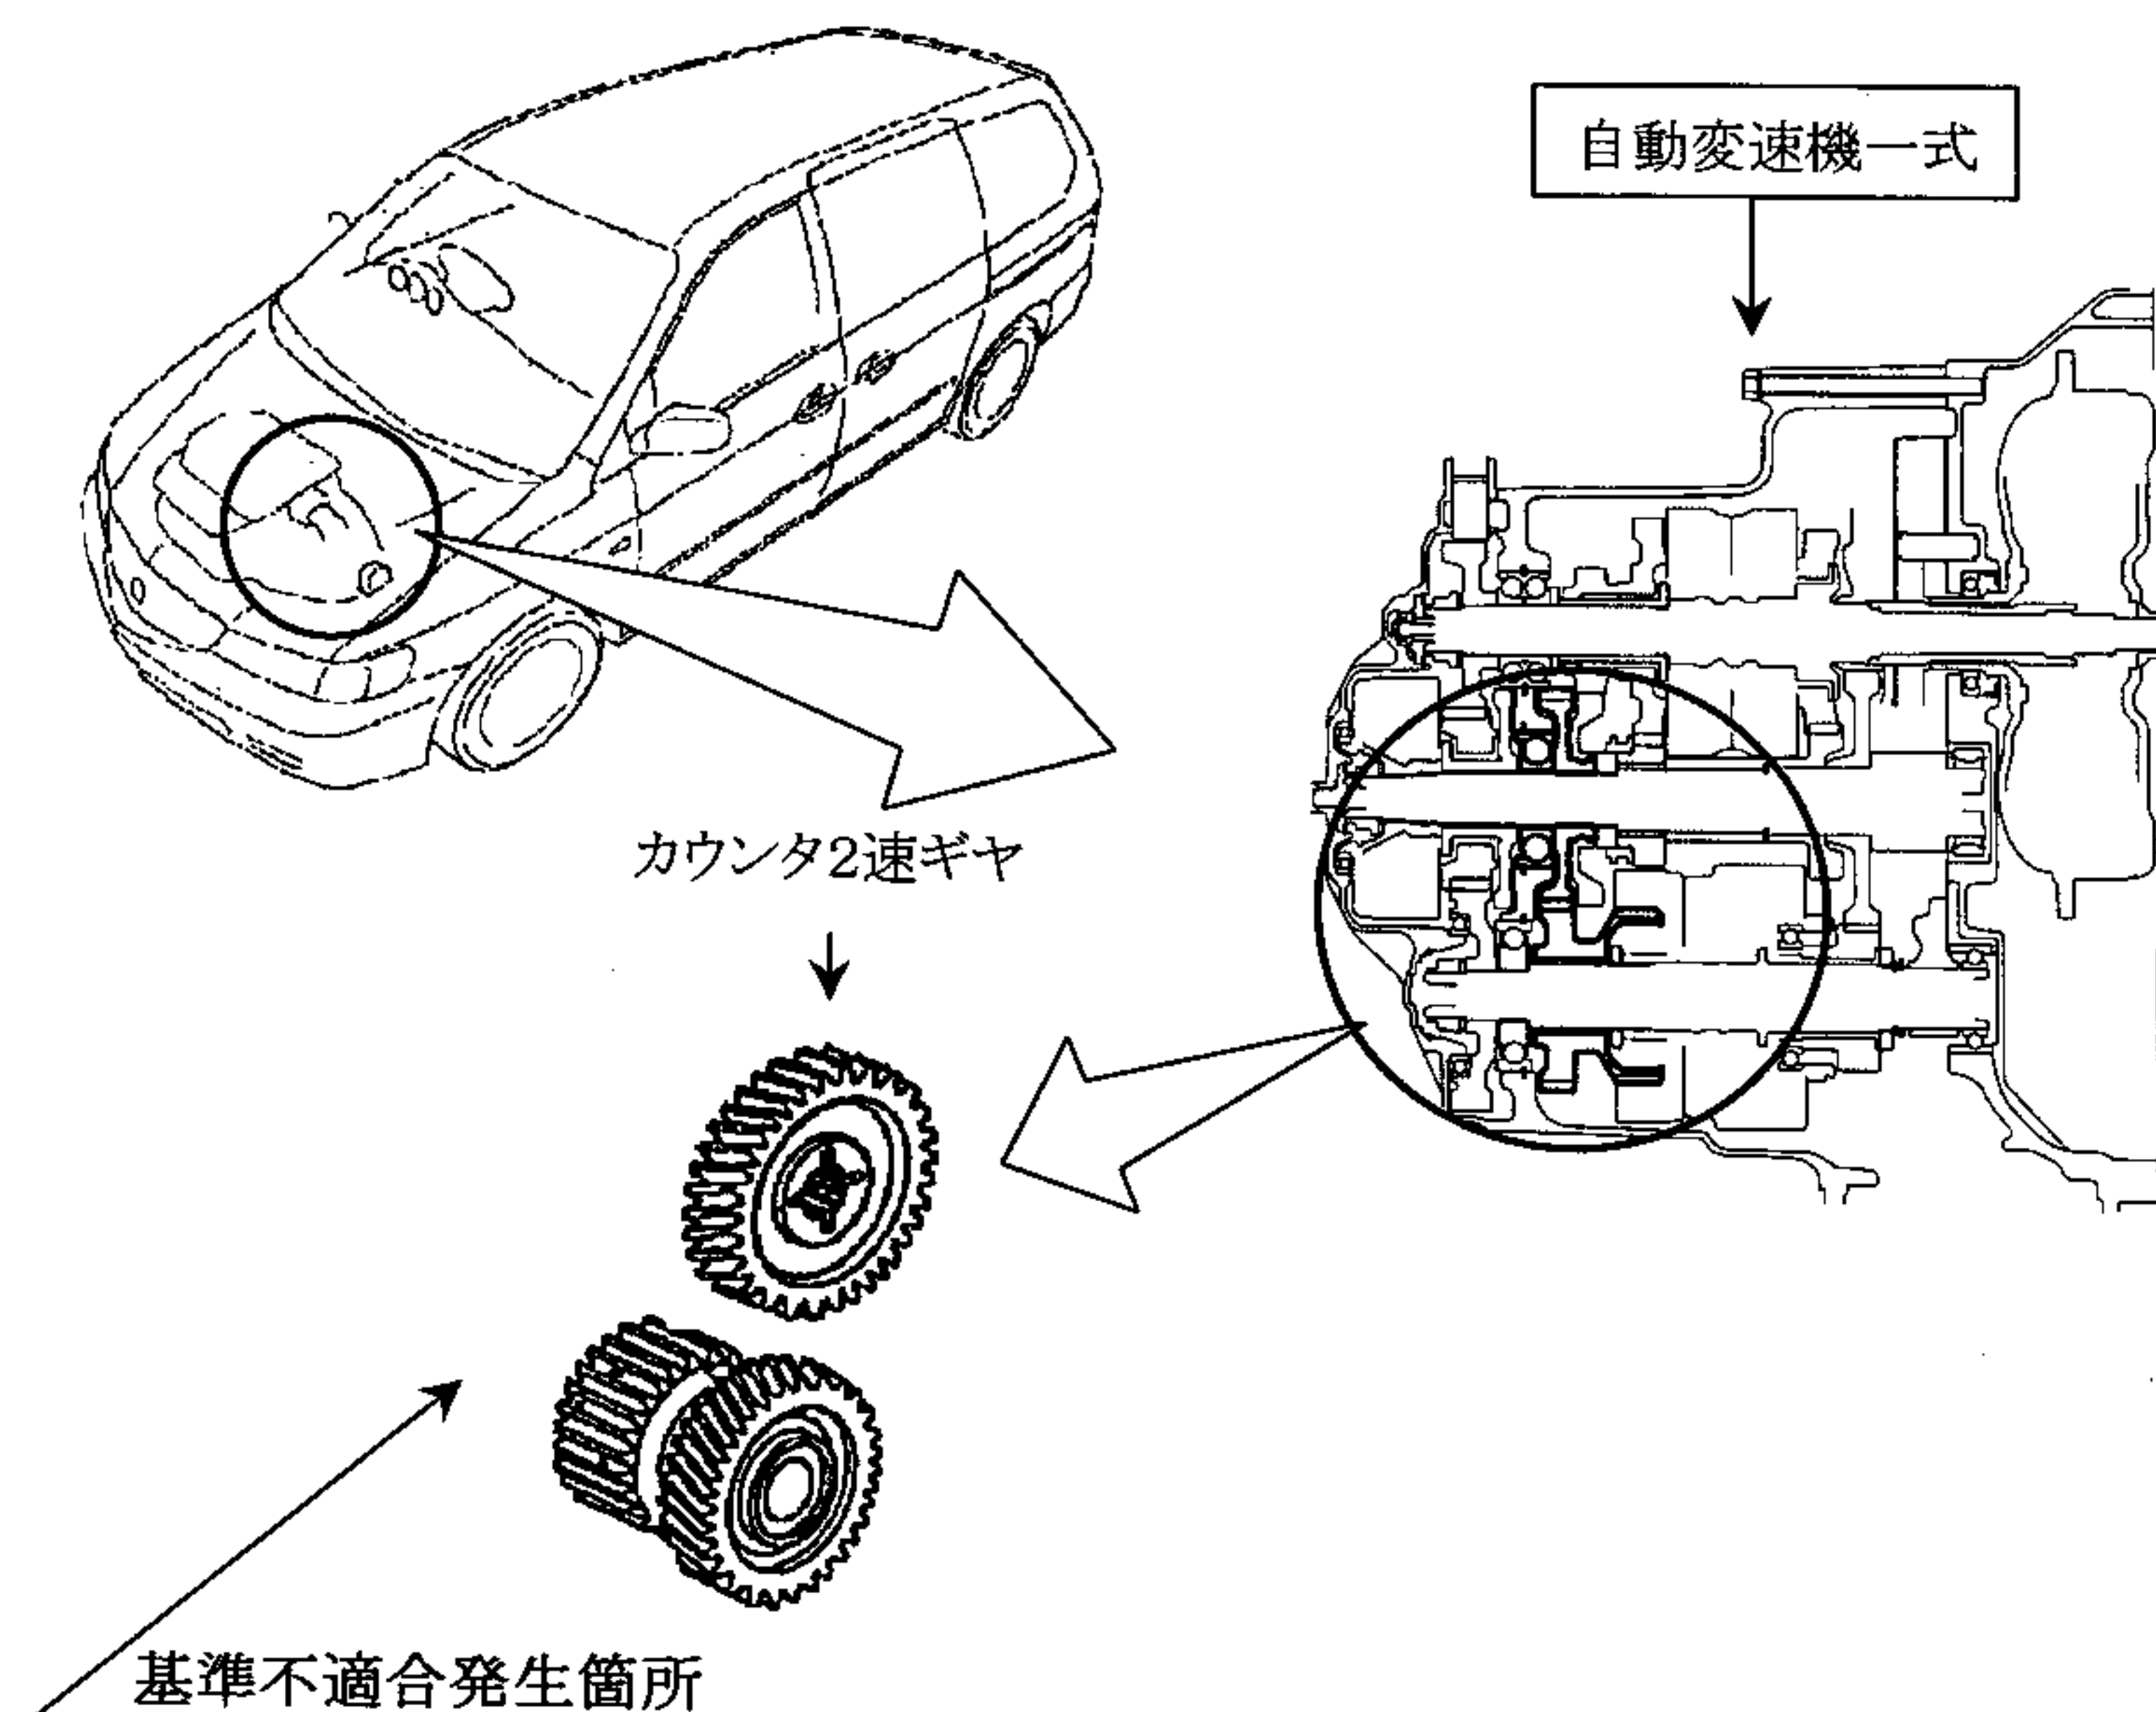
自動変速機のロックアップ機構作動時に2速ギヤの潤滑が不足しているため、5速ロックアップ作動状態を持続して走行できる道路環境の場合、2速ギヤへの潤滑不足から当該ギヤの歯面が異常発熱し、ギヤの硬度が低下するものがある。そのため、そのまま使用を続けると、当該ギヤが破損し、最悪の場合、破損したギヤが他のギヤに噛みこみ走行不能となるおそれがある。

全車両、走行距離を確認し、判定基準以上の走行距離のものはカウンタ2速ギヤの歯面の焼け状態を点検し、歯面が焼けているものは自動変速機一式を対策品と交換する。また、判定基準未満の走行距離のもの、及び歯面が焼けていないものは、2速ギヤ潤滑用オイル配管を追加で取り付ける。
