## 改善箇所説明図

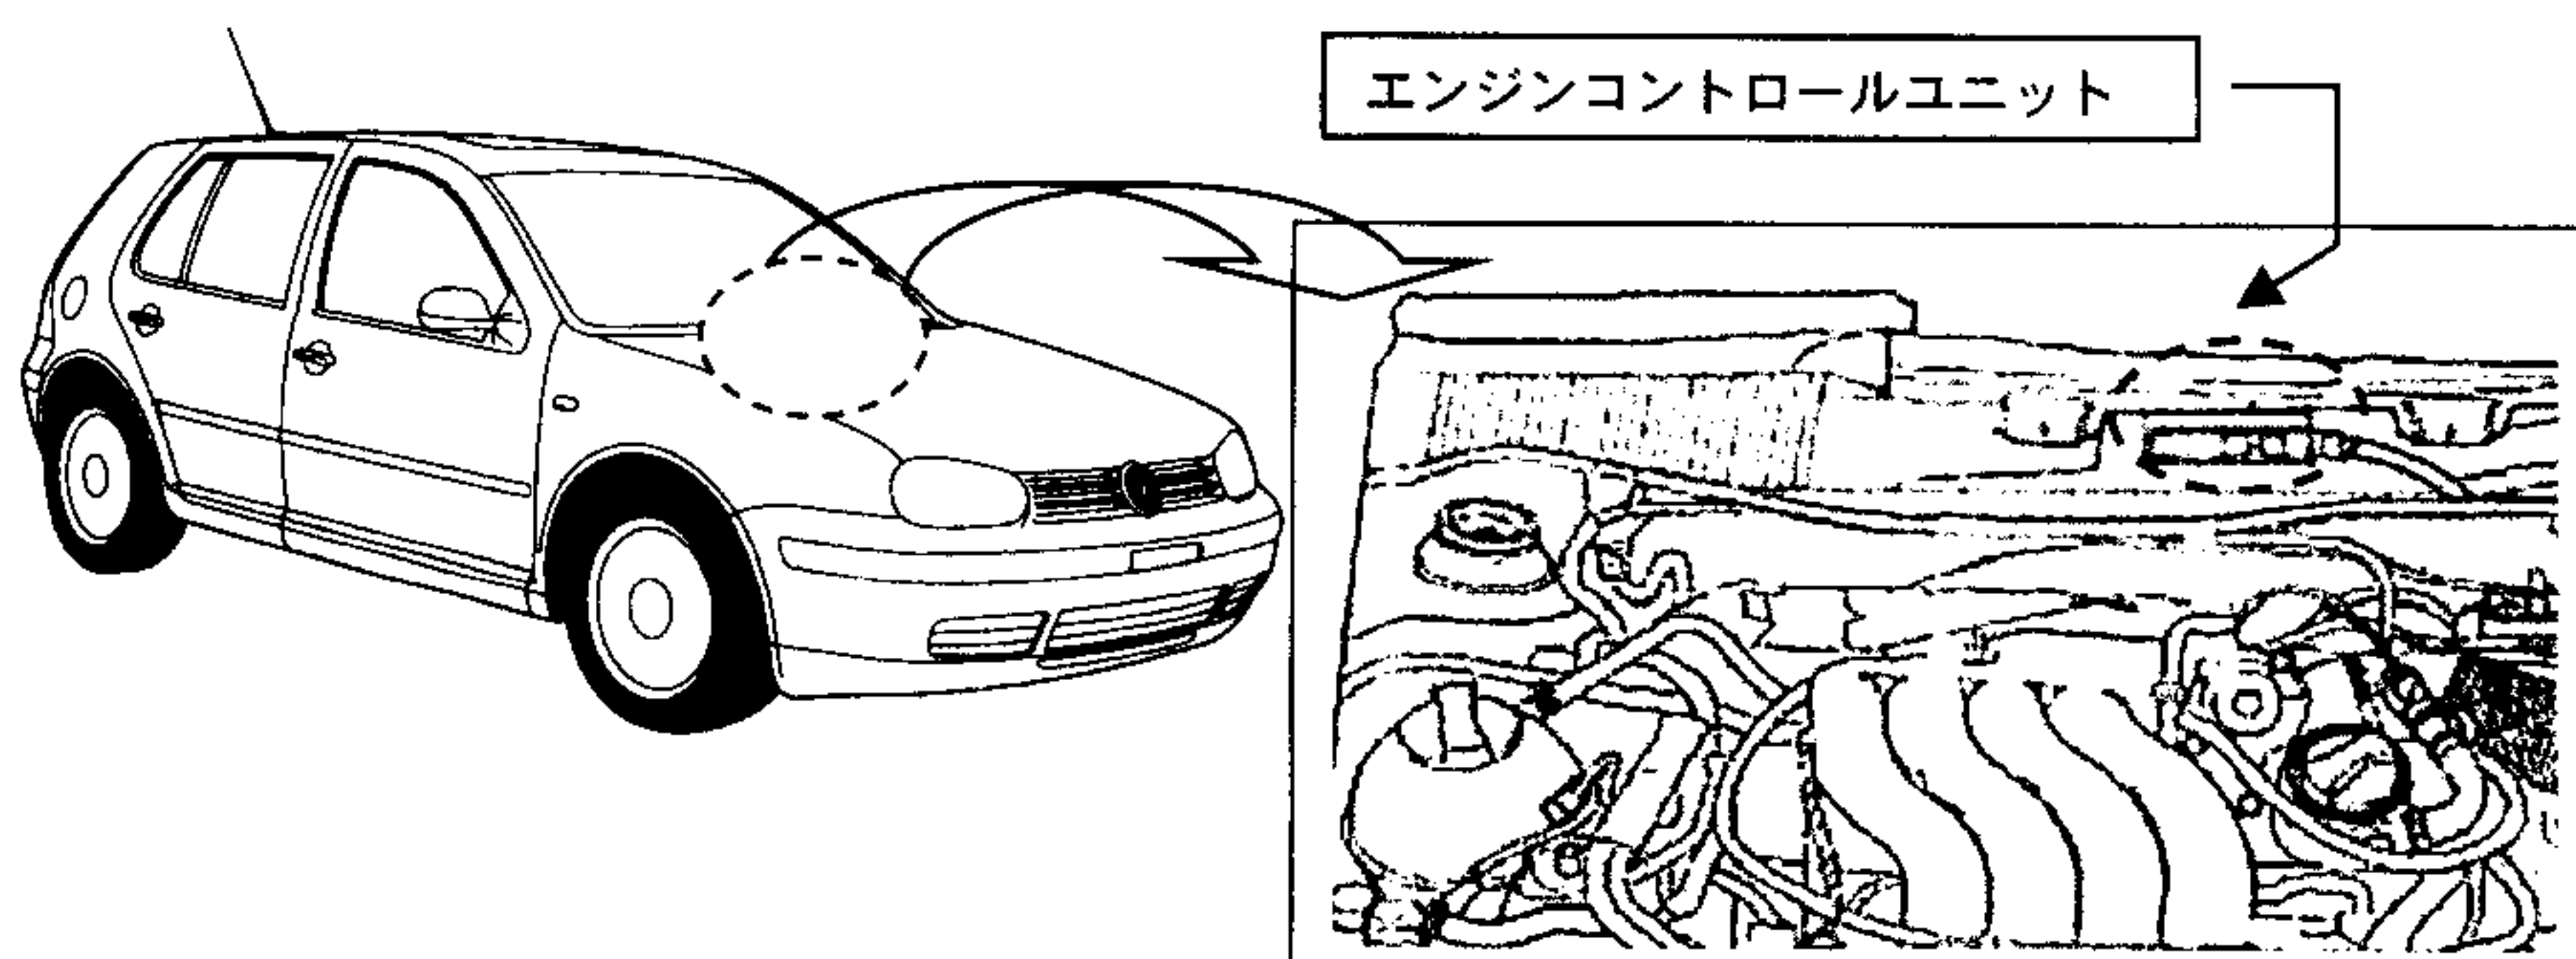
原動機制御コンピュータのプログラムが不適切なため、外気温変化の大きな気象条件下で、O<sub>2</sub>センサのセラミック部に付着した水分が、当該センサヒーターの作動時に熱負荷を与え、当該センサのセラミック部にヘアクラックが発生する。そのため、当該センサが、誤った空燃比信号を発信し、空燃比が濃くなり イグニッション失火状態が発生して、最悪の場合、異常な排気ガスを発生するおそれがある。

全車両、O<sub>2</sub>センサのセラミック部の損傷を防ぐよう、エンジンECUの制御プログラムを書き換える。
