# 改善箇所説明図

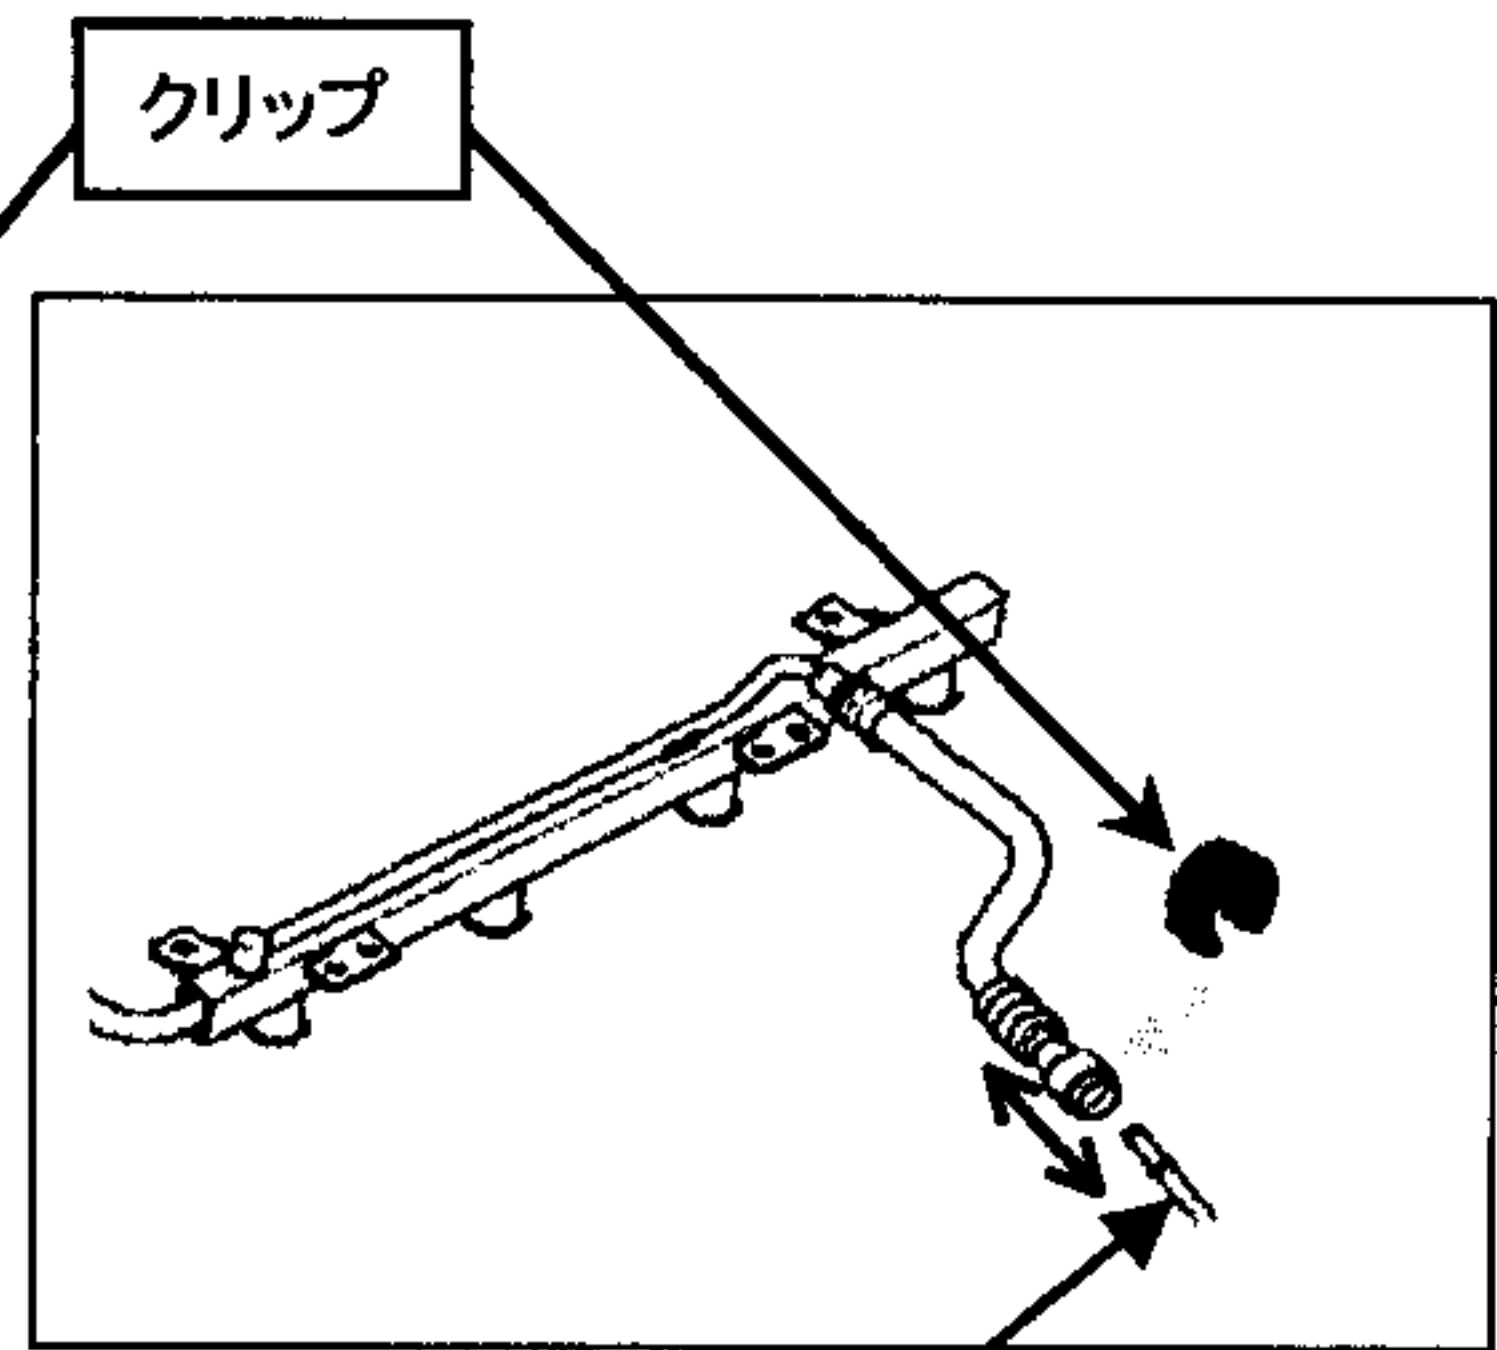
燃料ホース接合部(クイックカプラー)

基準不適合発生箇所

供給側燃料パイプ

クリップ未装着状態

燃料ホース接合(クイックカプラー)部での脱着を制限するクリップが装着されていないため、激しい前面衝突等の事故発生時、当該部位の接合が外れ、少量の燃料が漏れ、漏れた燃料へ着火するおそれがある。

- ・全車両、クリップを装着する。
