## 改善箇所説明図

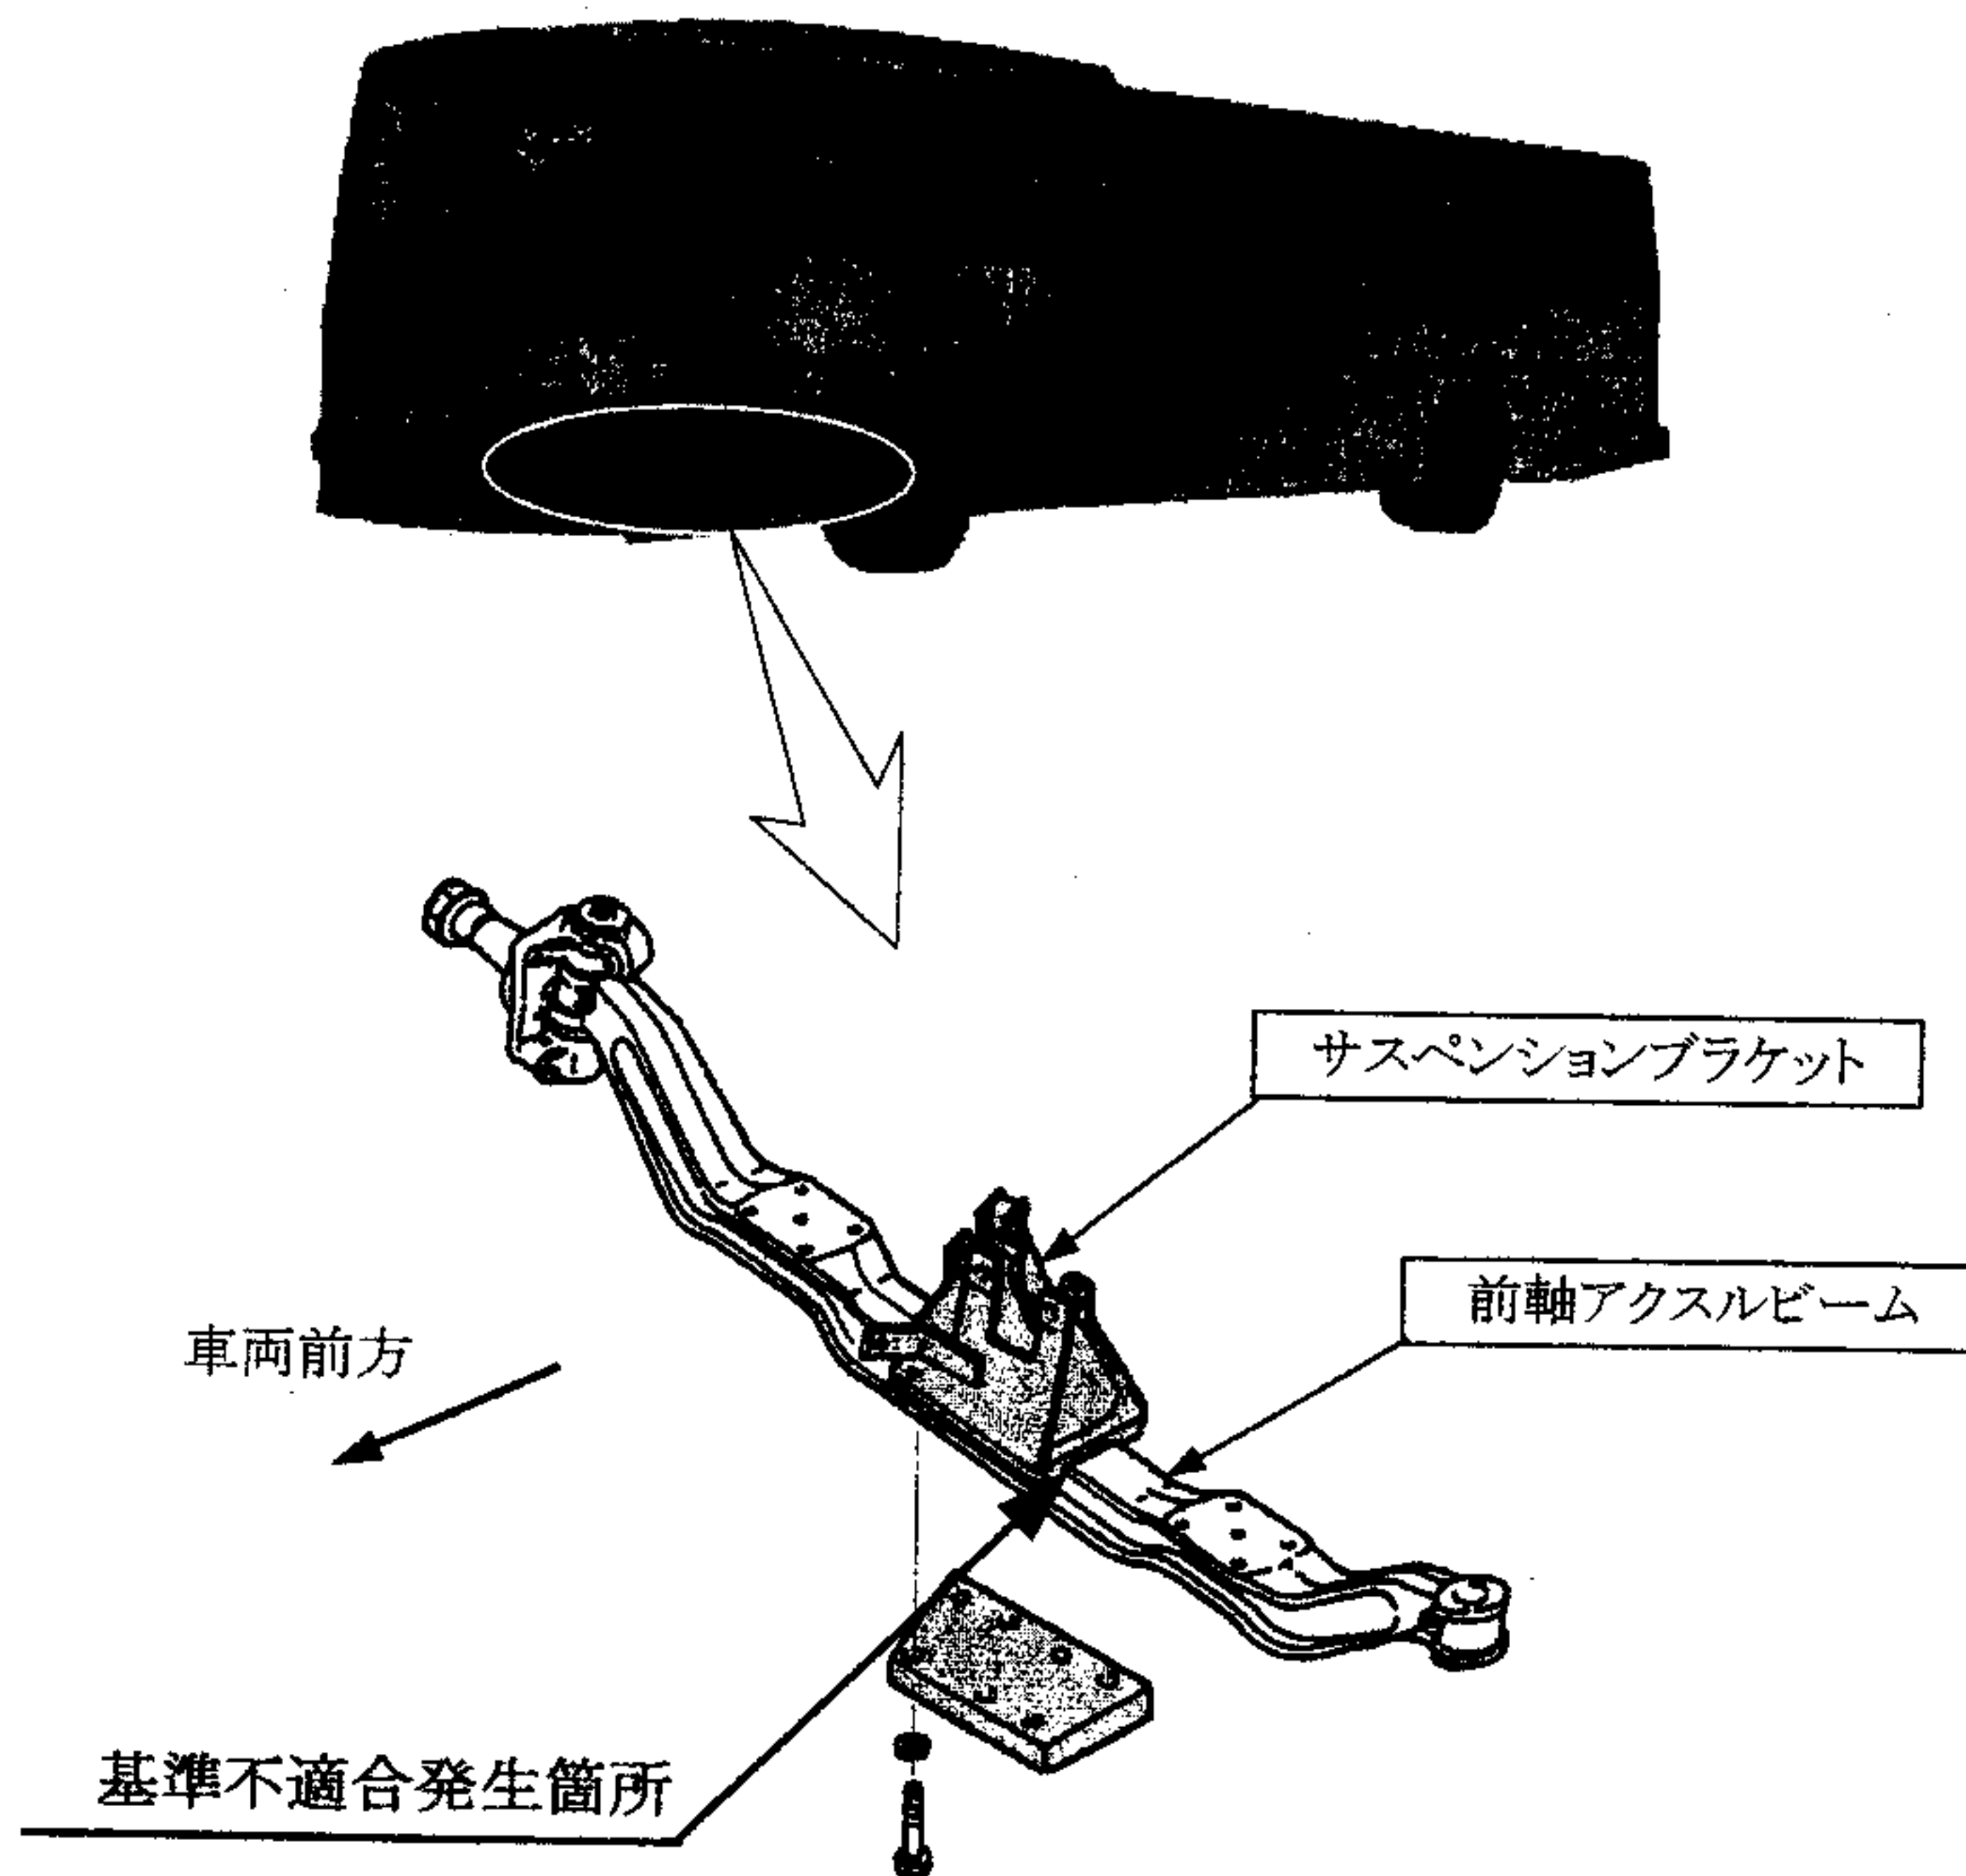
前軸アクスルビームとサスペンションブラケットの組合せが不適切なため、段差のある路面を通過する時等に、当該アクスルビームのサスペンションブラケット取付け面端部に高い応力が発生することがある。そのため、そのまま使用を続けると、当該アクスルビームに亀裂が発生し、最悪の場合、走行安定性が損なわれるおそれがある。

全車両、前軸アクスルビーム及びサスペンションブラケットを適切な組み合わせの新品と交換する。

注:  内は交換部品を示す。
