## 改善箇所説明図

### 基準不適合箇所

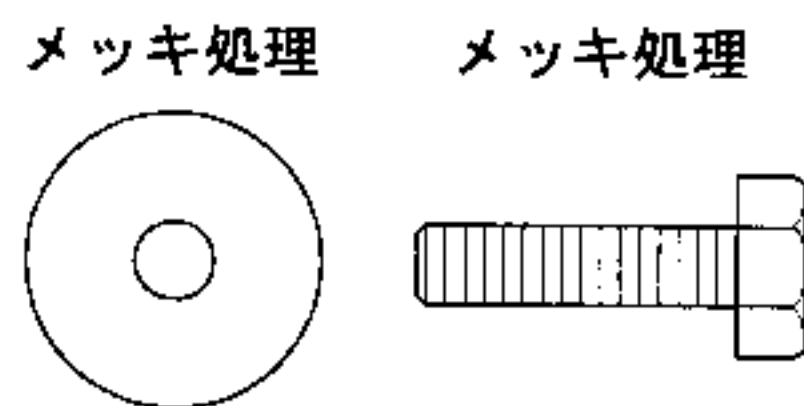
### 改善前

フロントカムシャフトギヤ固定ボルトの表面加工が不適切なため、当該ボルトがゆるむことがある。そのため、そのまま使用を続けると、カムシャフトギヤがゆるみ、最悪の場合、バルブタイミングがずれて、原動機が損傷するおそれがある。

フロントカムシャフトギヤ固定ボルトとワッシャーを対策部品と交換する。
