## 改善箇所説明図

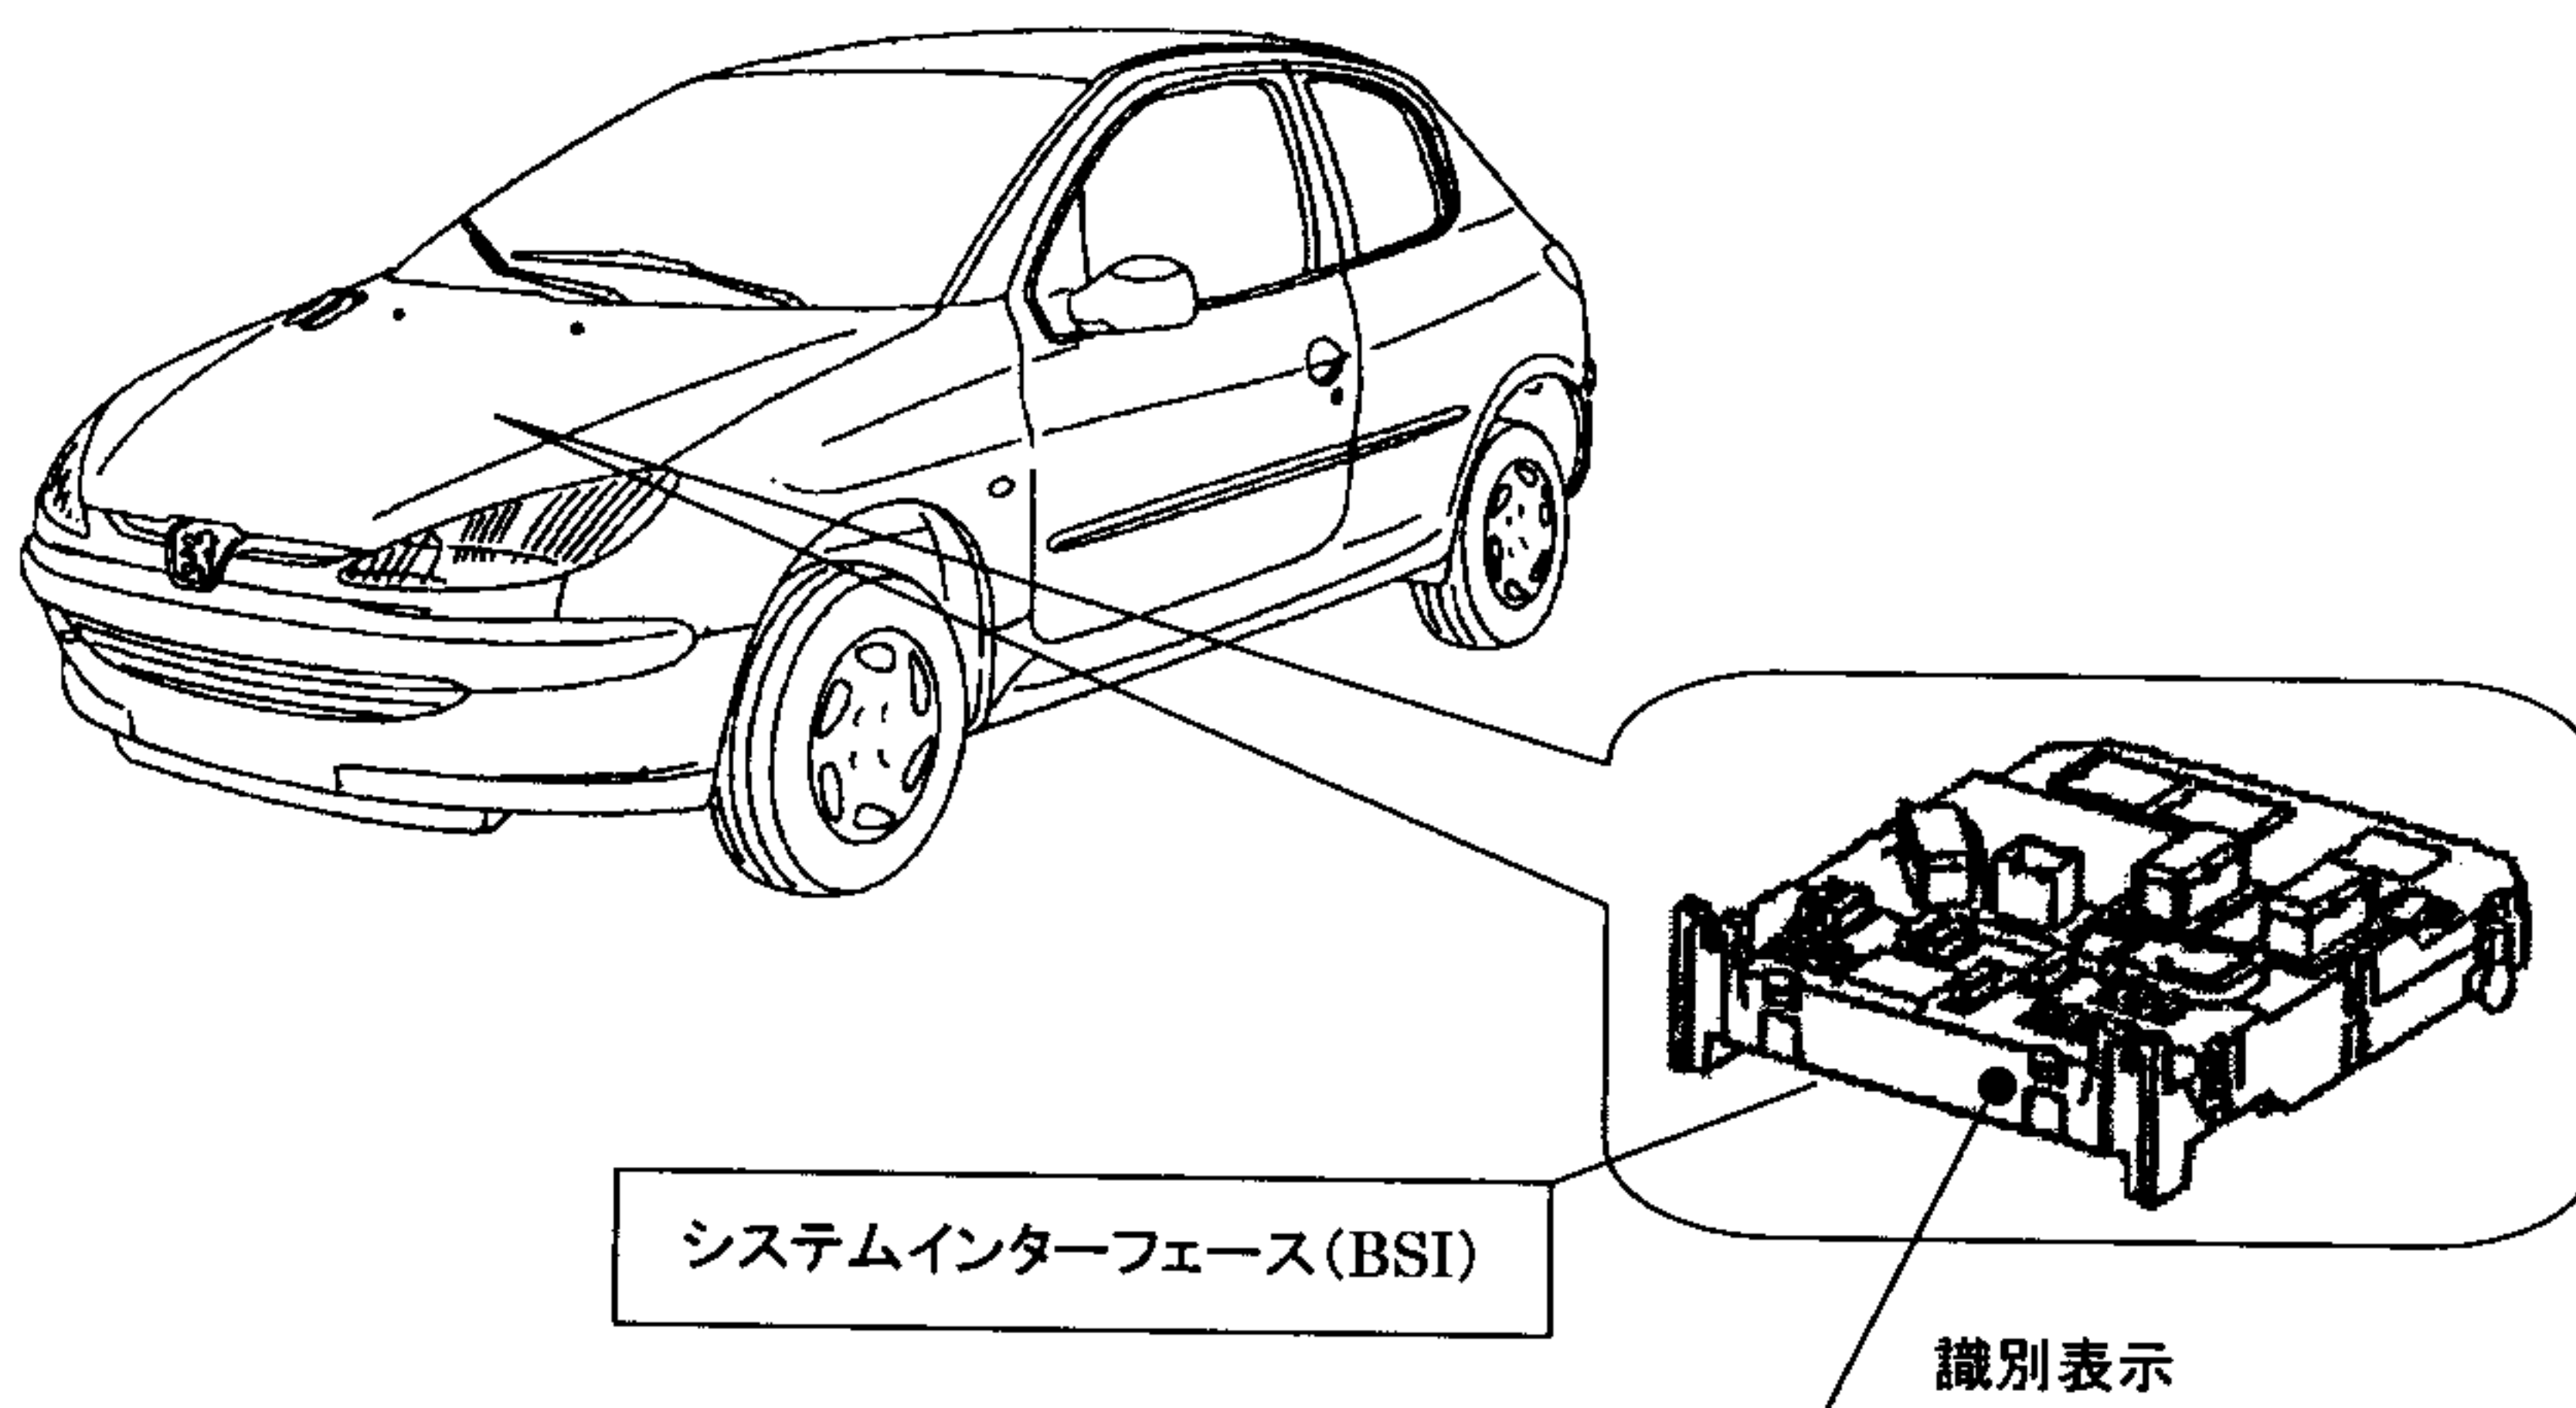
### 不具合発生箇所

車両の電気装置の電源を制御するビルトインシステムインターフェースのプログラムが不適切なため、リモートコントロールキーでドアロックを作動させるとホーンが作動し、止まらなくなることがある。

全車両、当該システムインターフェースのプログラムを改訂版に更新する。

対策実施済み車両には、システムインターフェース側面に白色のペイントでマークを表示する。
