## 改善箇所説明図

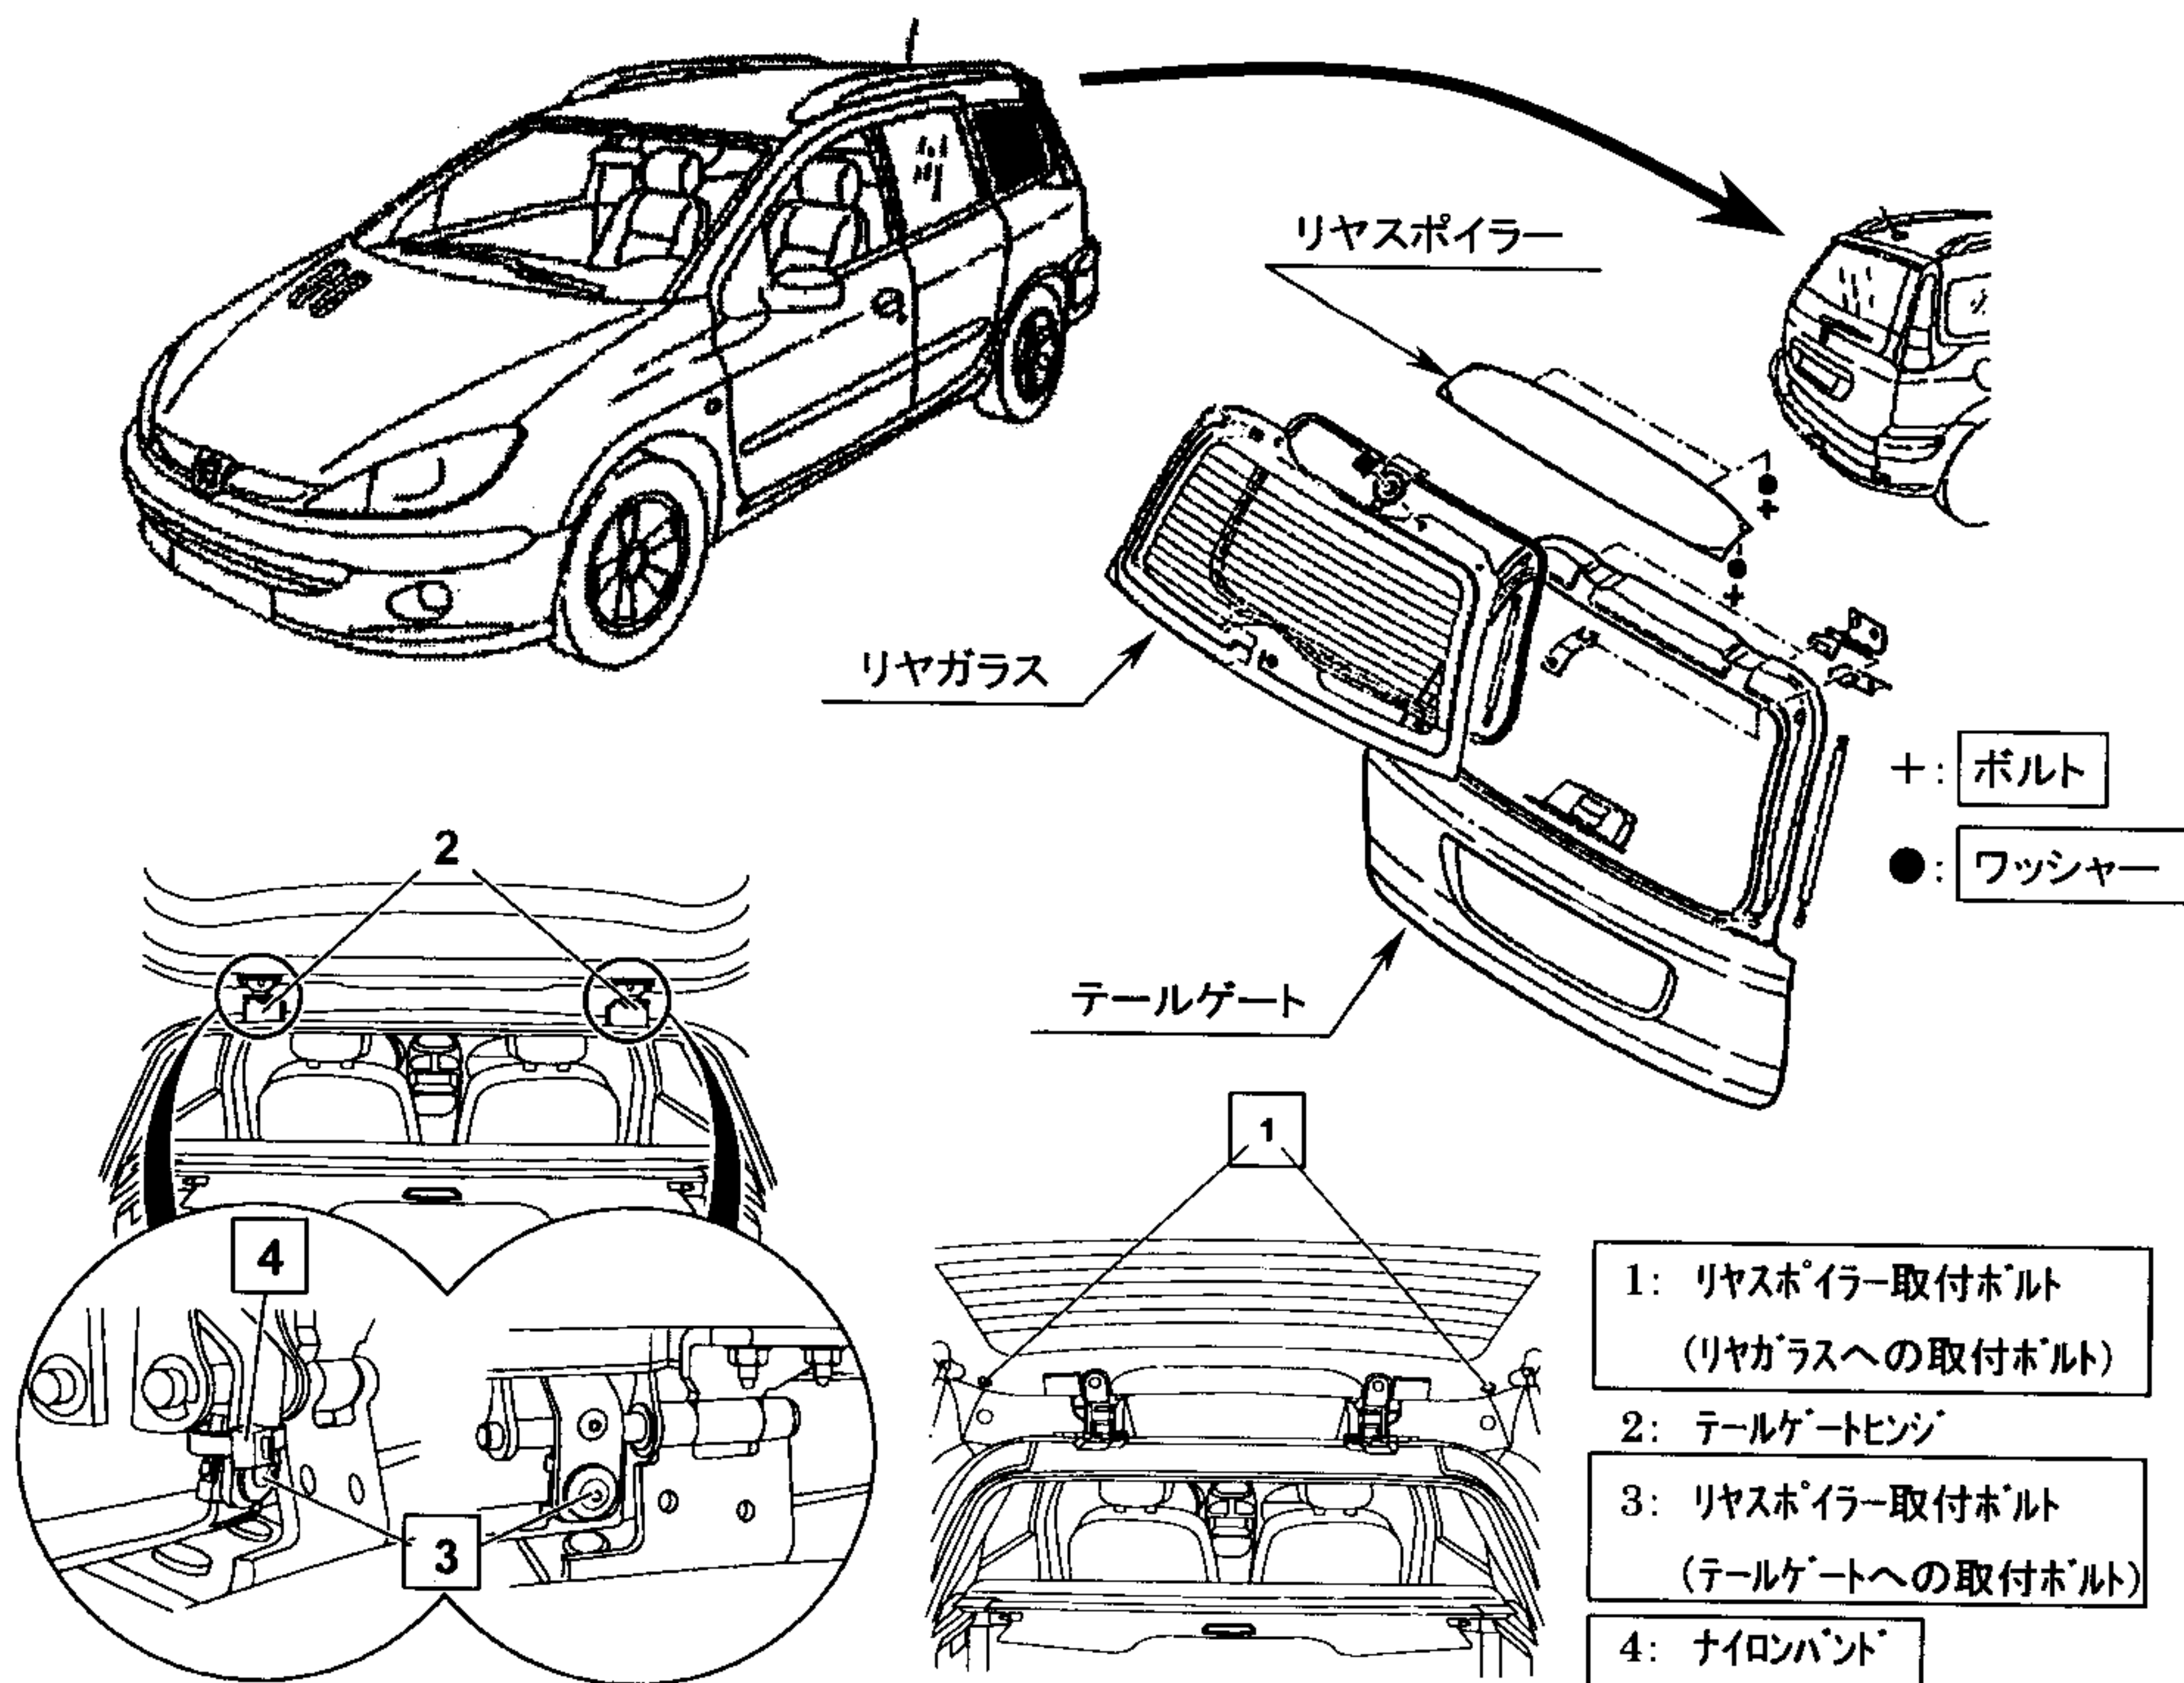
### 不具合発生箇所

車両後部のリヤスポイラー取り付けボルト及びワッシャーが不適切なため、走行中の振動によってボルトが緩み、当該スポイラーがばたつく音が発生するものがある。そのため、そのまま走行を続けると、最悪の場合、当該スポイラーが脱落するおそれがある。

全車両、当該取り付けボルト及びワッシャーを対策品と交換し、ナイロンバンドを装着する。

テールゲートへの取り付けボルトに施すナイロンバンドの取り付けにより識別する。
