## 改善箇所説明図

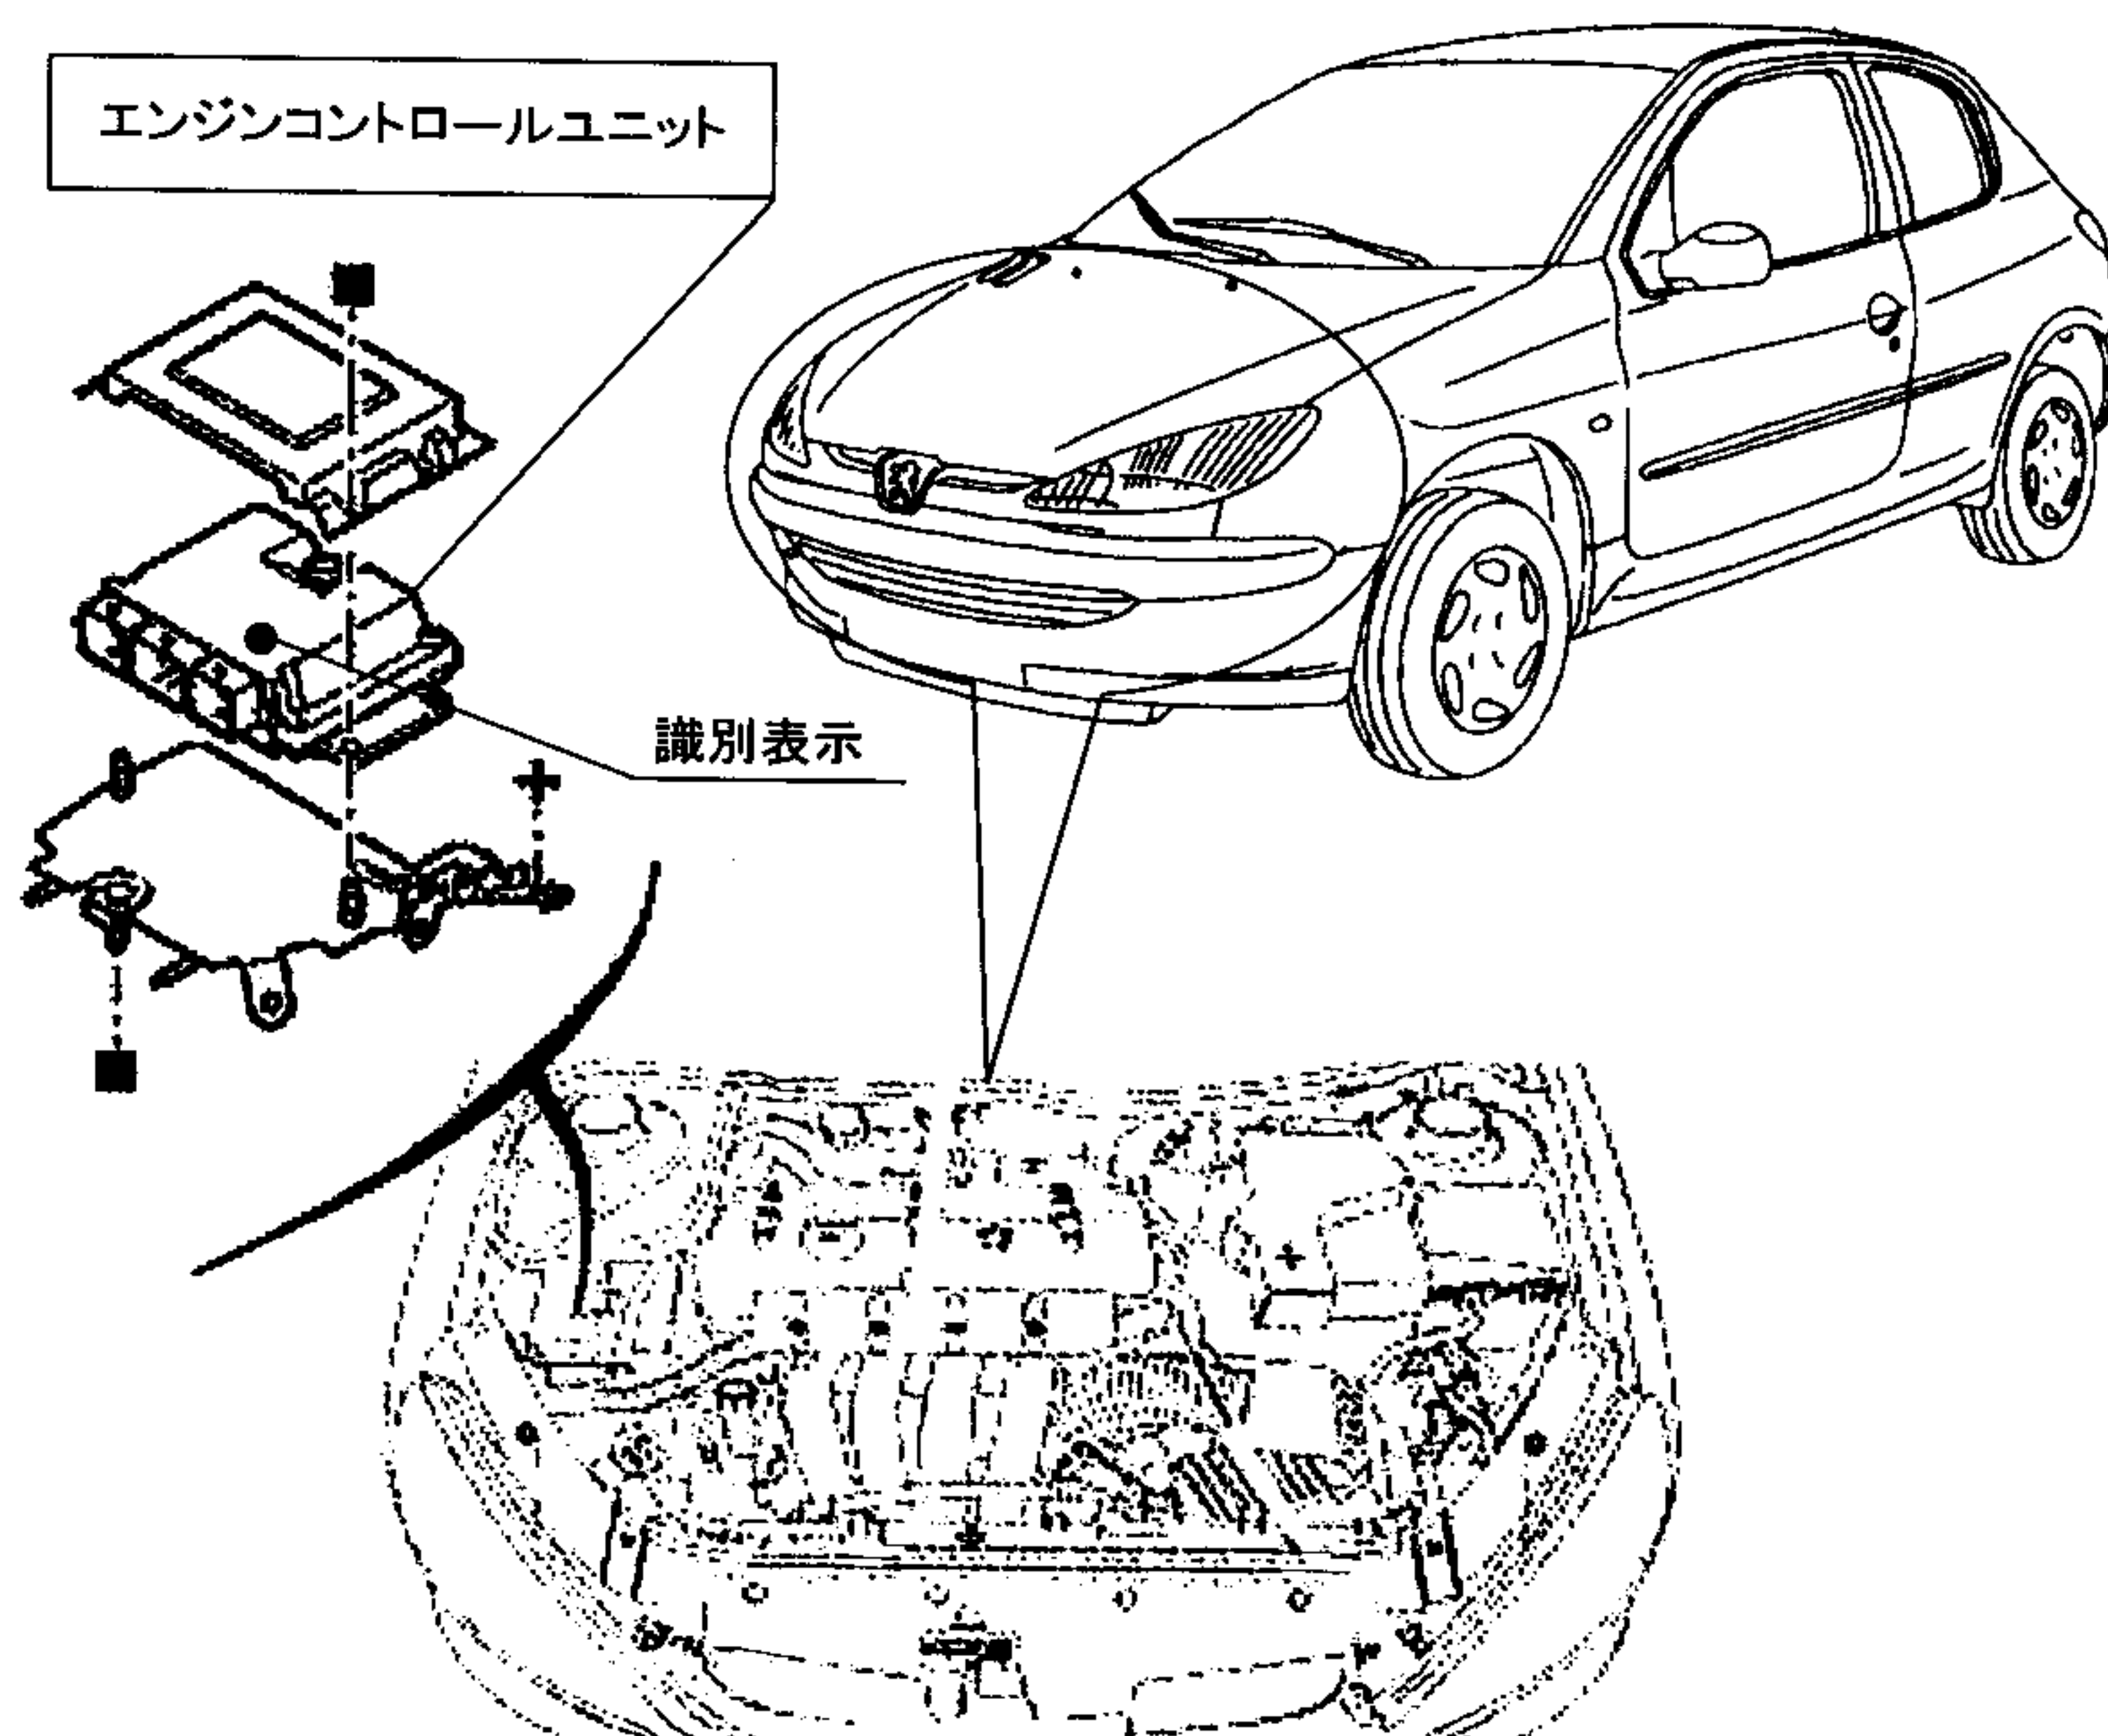
### 不具合発生箇所

エンジンコントロールユニットのプログラムが不適切なため、スロットルバルブの閉じた位置で、当該バルブの振幅が大きく、電子スロットルモータのストッパーが破損することがある。そのため、エンジン制御がエマージェンシーモードになり、ブレーキ倍力装置に供給される負圧が減少し、ブレーキペダルの踏力が通常より重くなるおそれがある。

全車両、当該エンジンコントロールユニットのプログラムを改訂版に更新し、必要に応じてスロットルバルブを新品に交換する。

対策実施済み車両には、エンジンコントロールユニット上面に白色のペイントでマークを表示する。
