## 改善箇所説明図

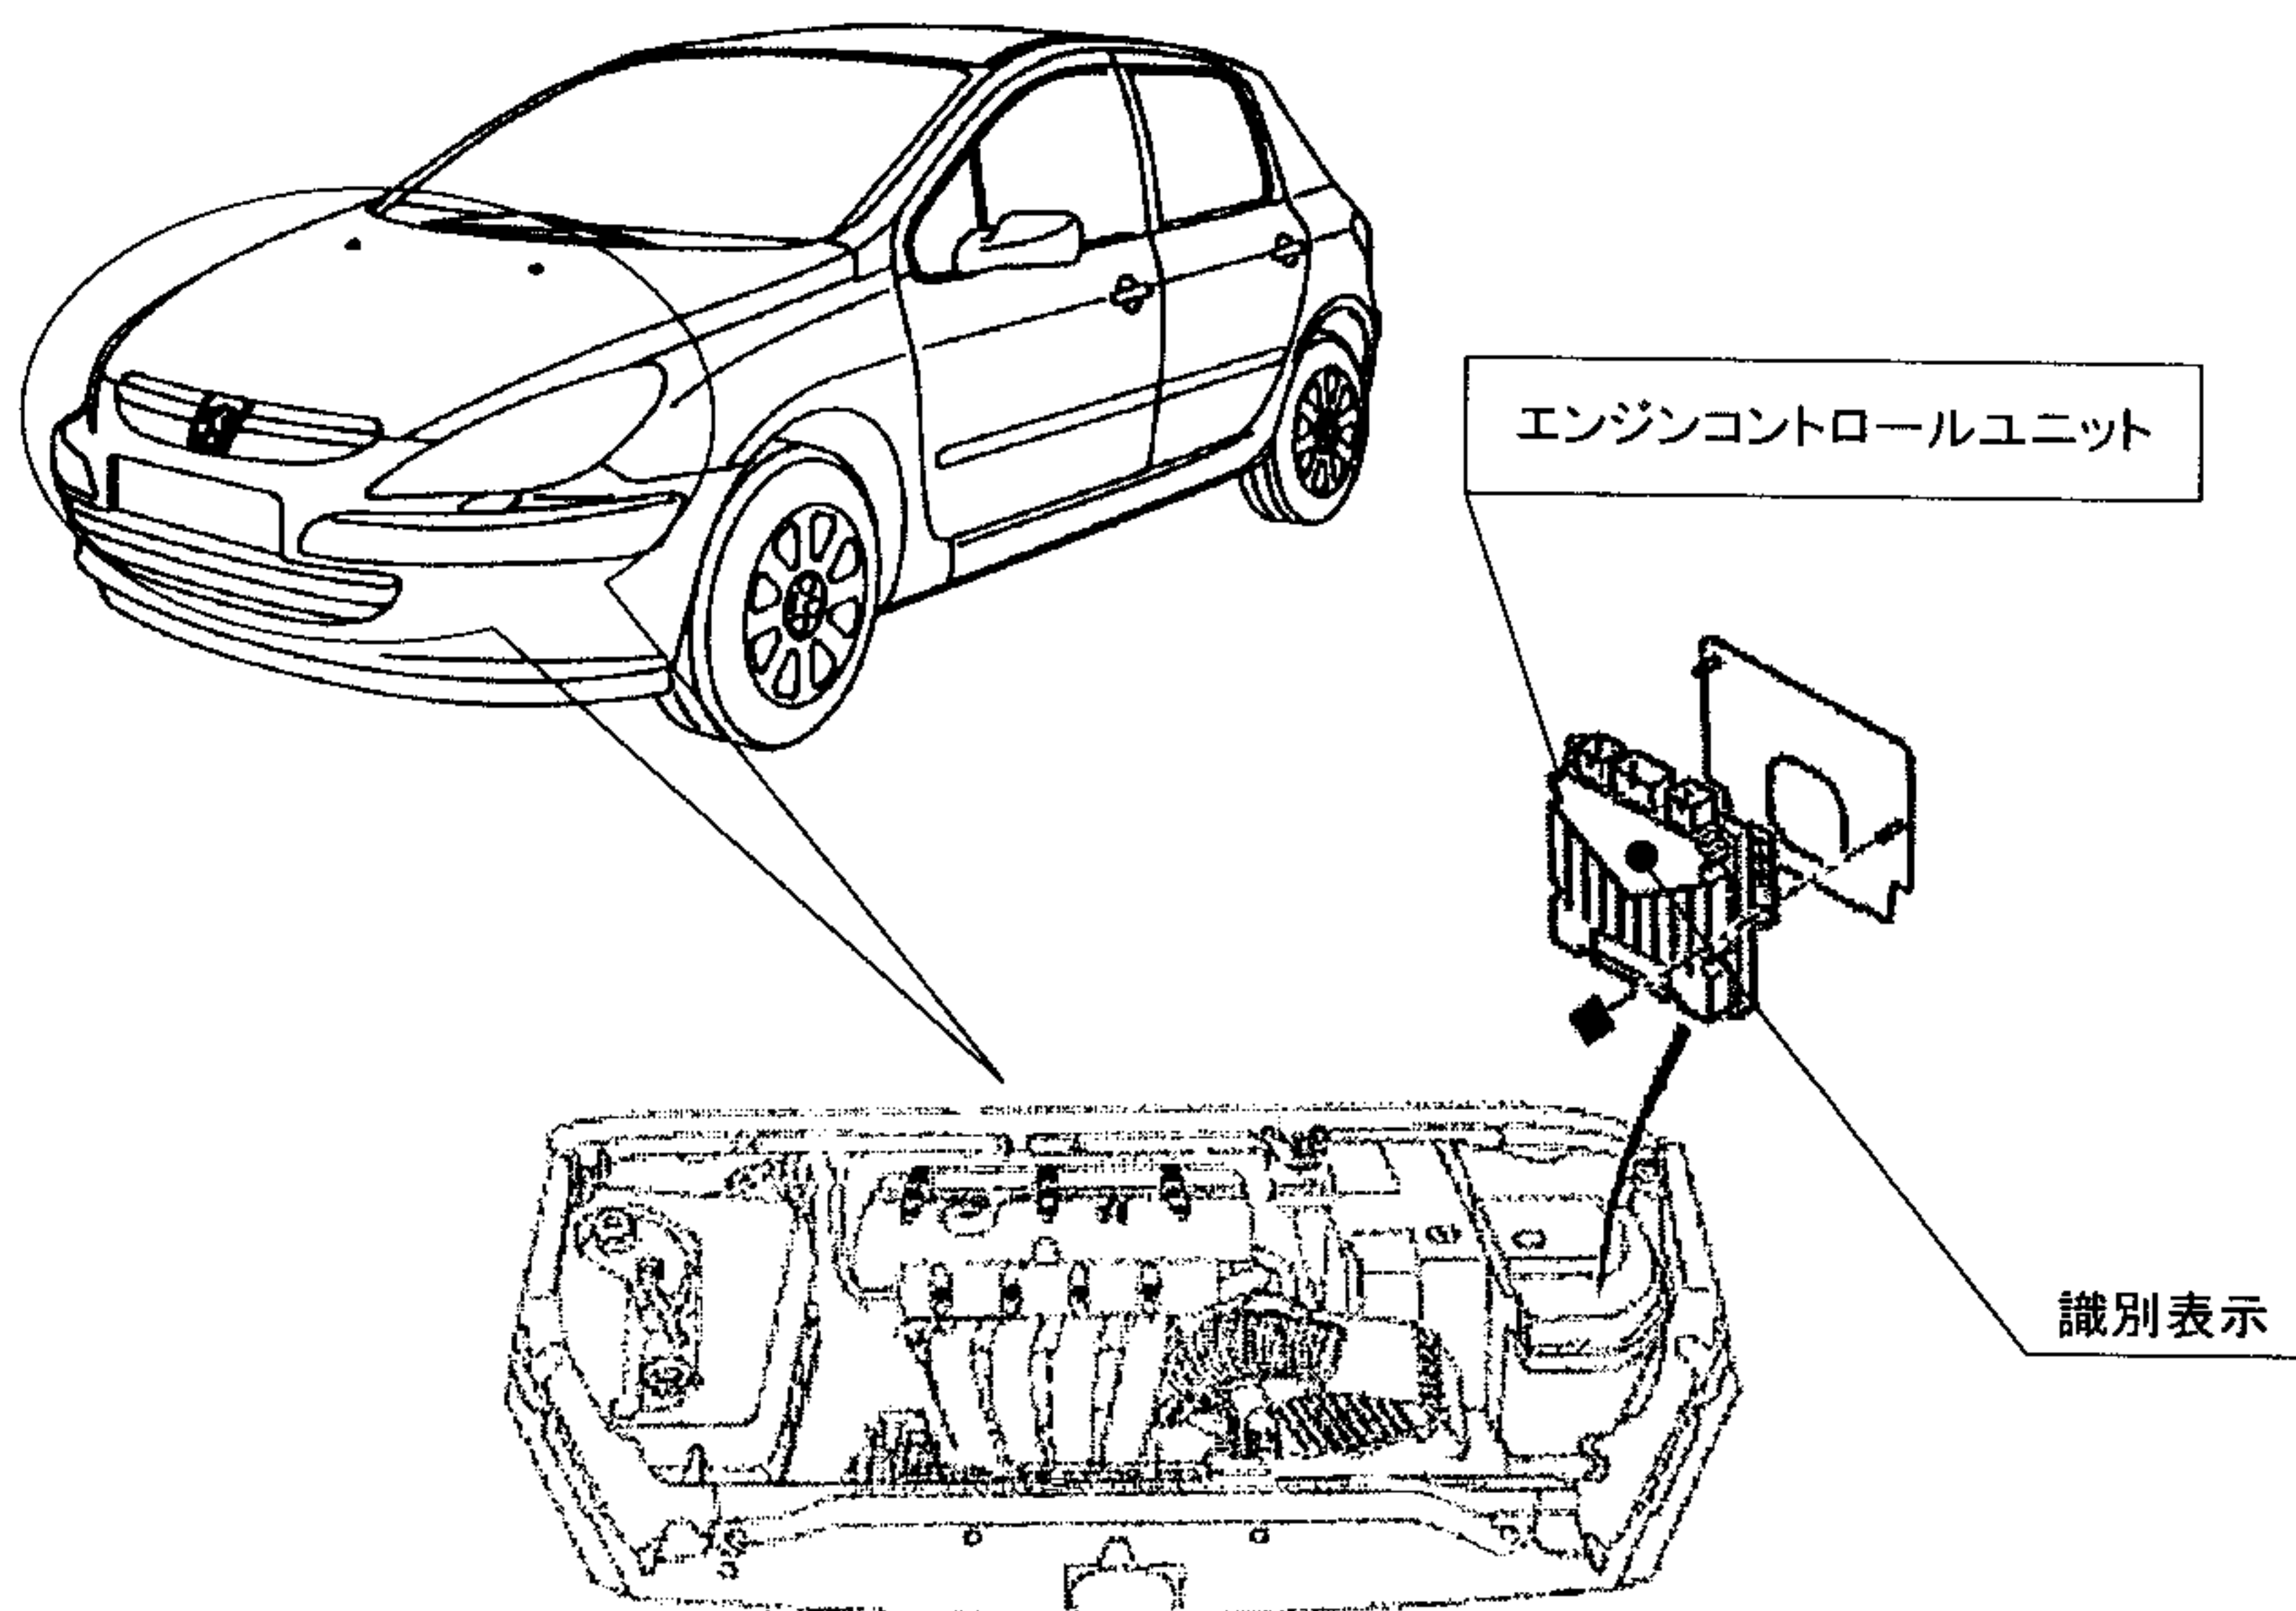
エンジンコントロールユニットのプログラムが不適切なため、スロットルバルブの閉じた位置で、当該バルブの振幅が大きく、電子スロットルモータのストッパーが破損することがある。そのため、エンジン制御がエマージェンシーモードになり、ブレーキ倍力装置に供給される負圧が減少し、ブレーキペダルの踏力が通常より重くなるおそれがある。

全車両、当該エンジンコントロールユニットのプログラムを改訂版に更新し、必要に応じてスロットルバルブを新品に交換する。

対策実施済み車両には、エンジンコントロールユニット上面に白色のペイントでマークを表示する。
