X4Q

## 改善箇所説明図

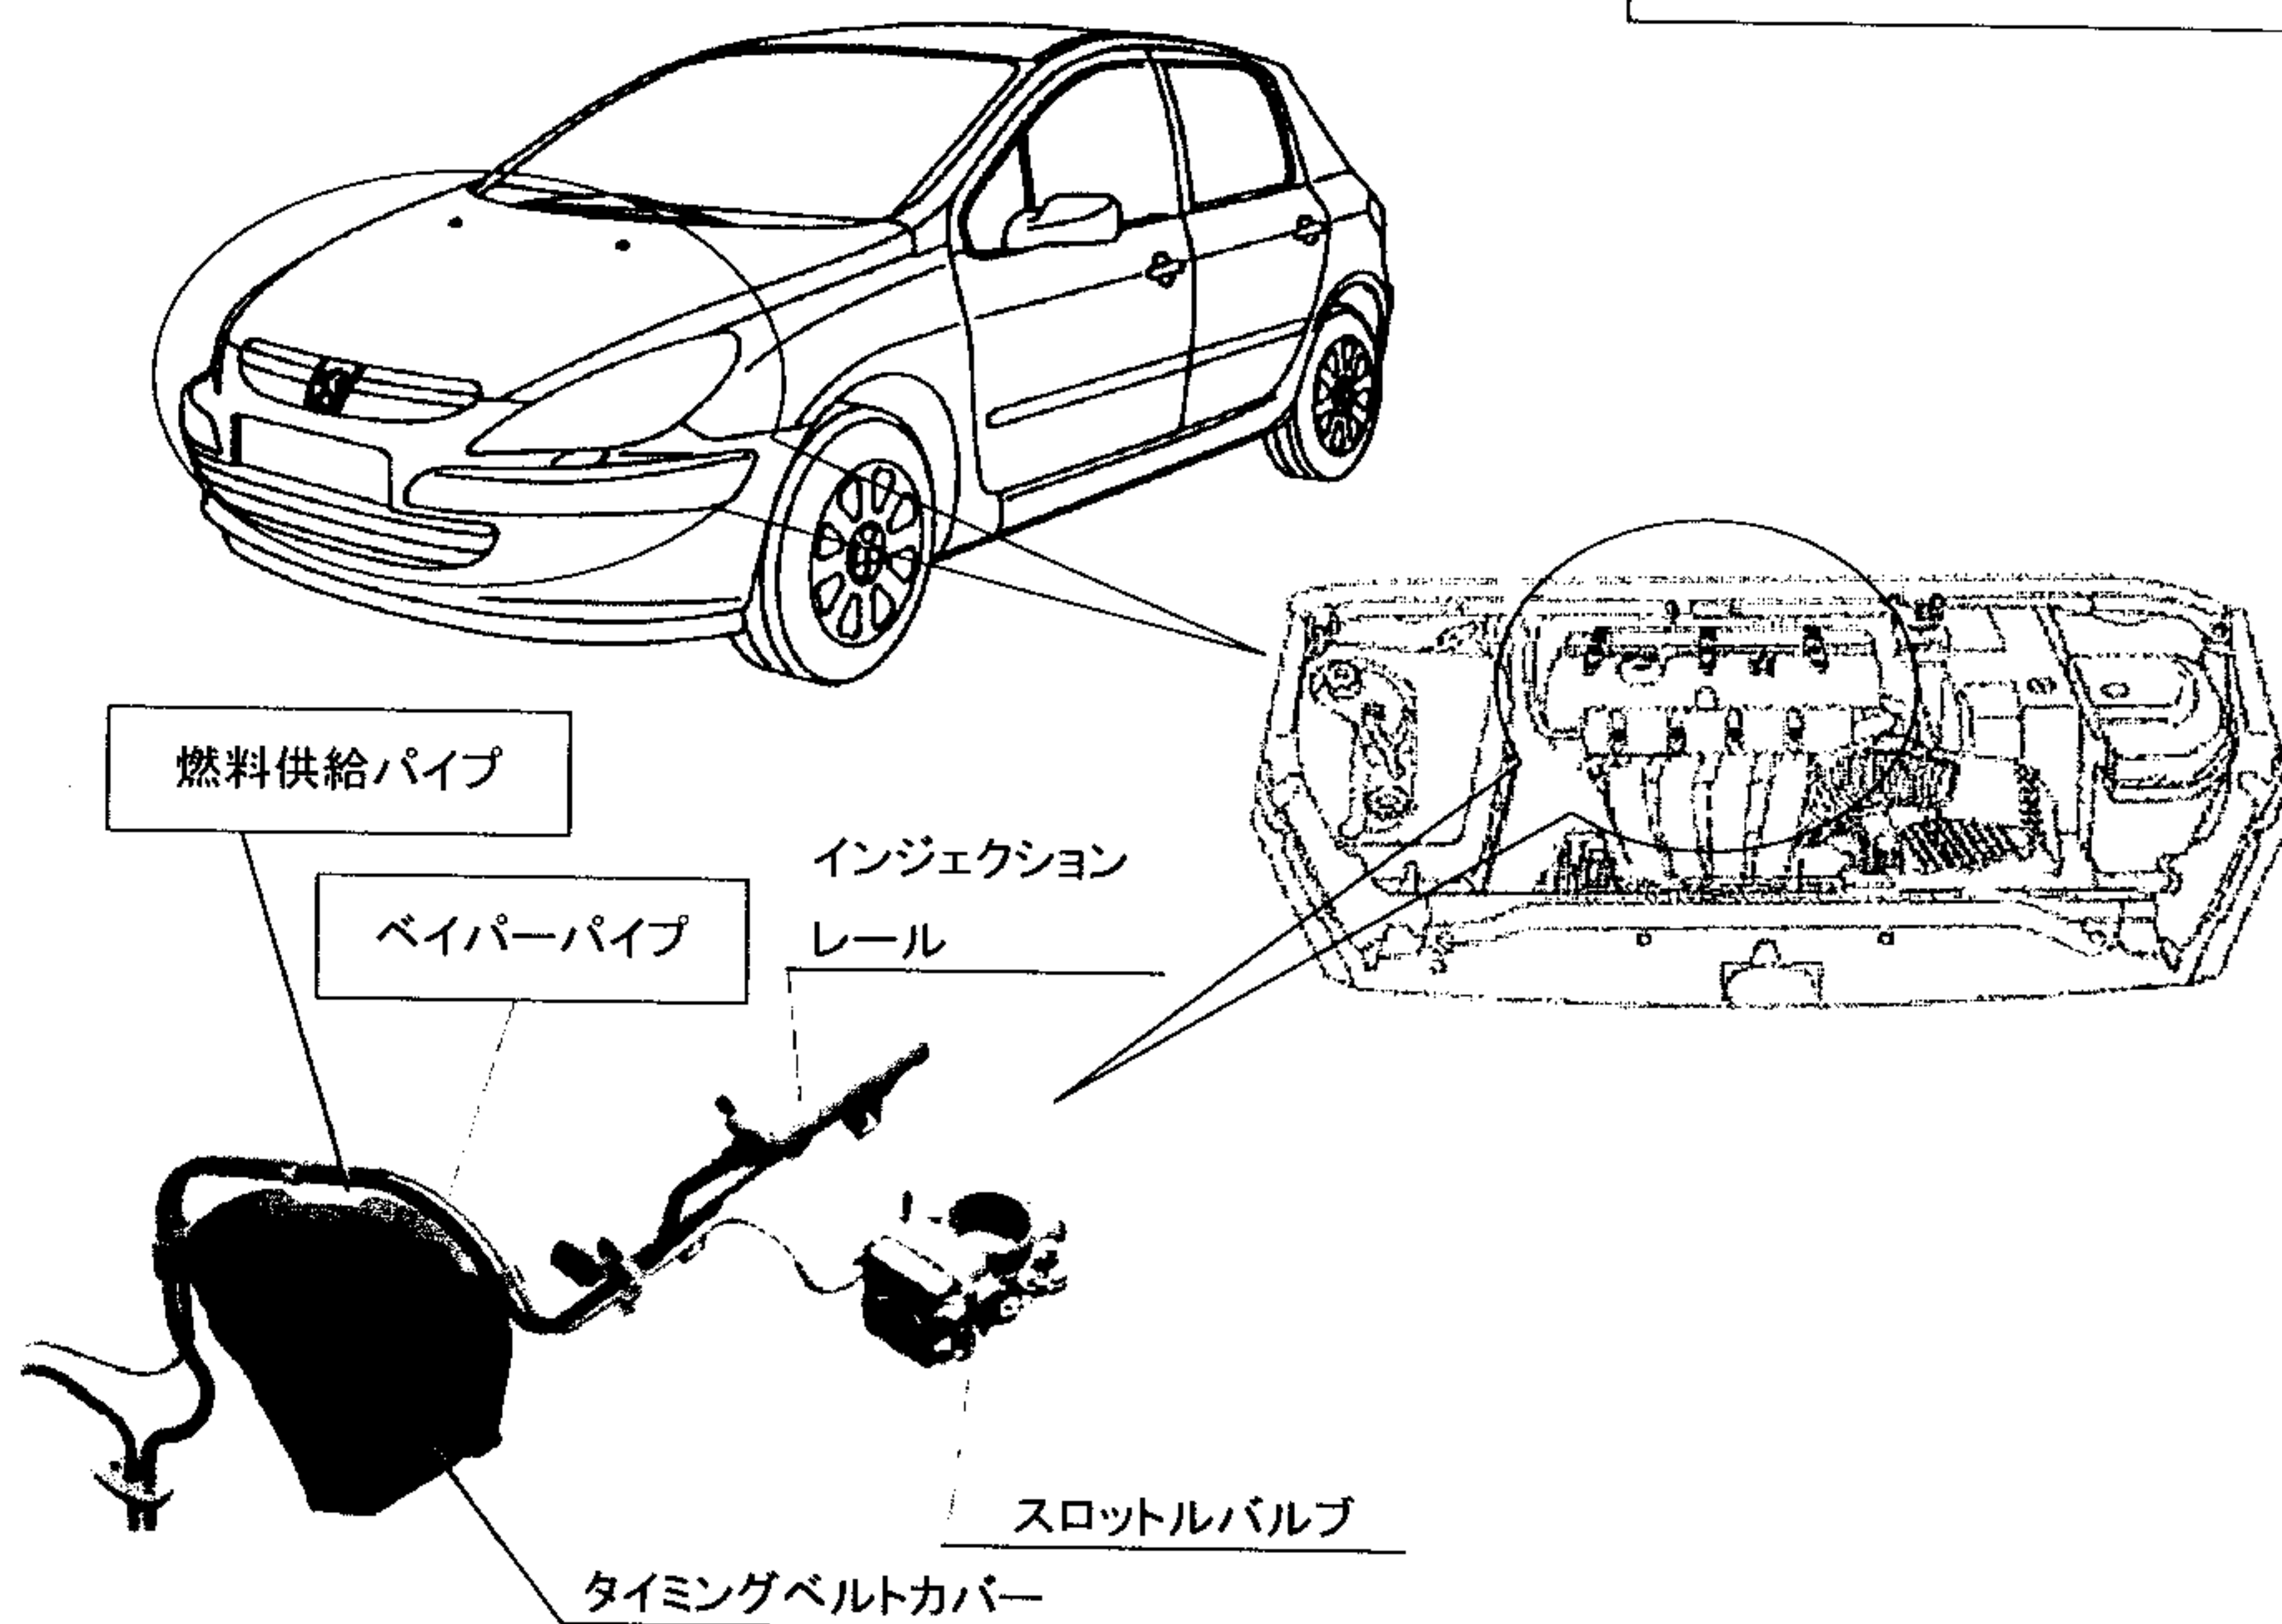
タイミングベルトカバー回りの燃料供給配管の取付けが不適切なため、当該配管とベーパーパイプとが交差しているものがある。そのため、走行中の振動で擦れ合い、長期間の使用により当該配管とベーパーパイプが摩滅すると燃料漏れに至るおそれがある。

全車両、当該燃料配管の取りまわしを確認し、相互に交差しているものは取付けを修正する。なお、摩滅している場合は新品と交換する。
