## 改善箇所説明図

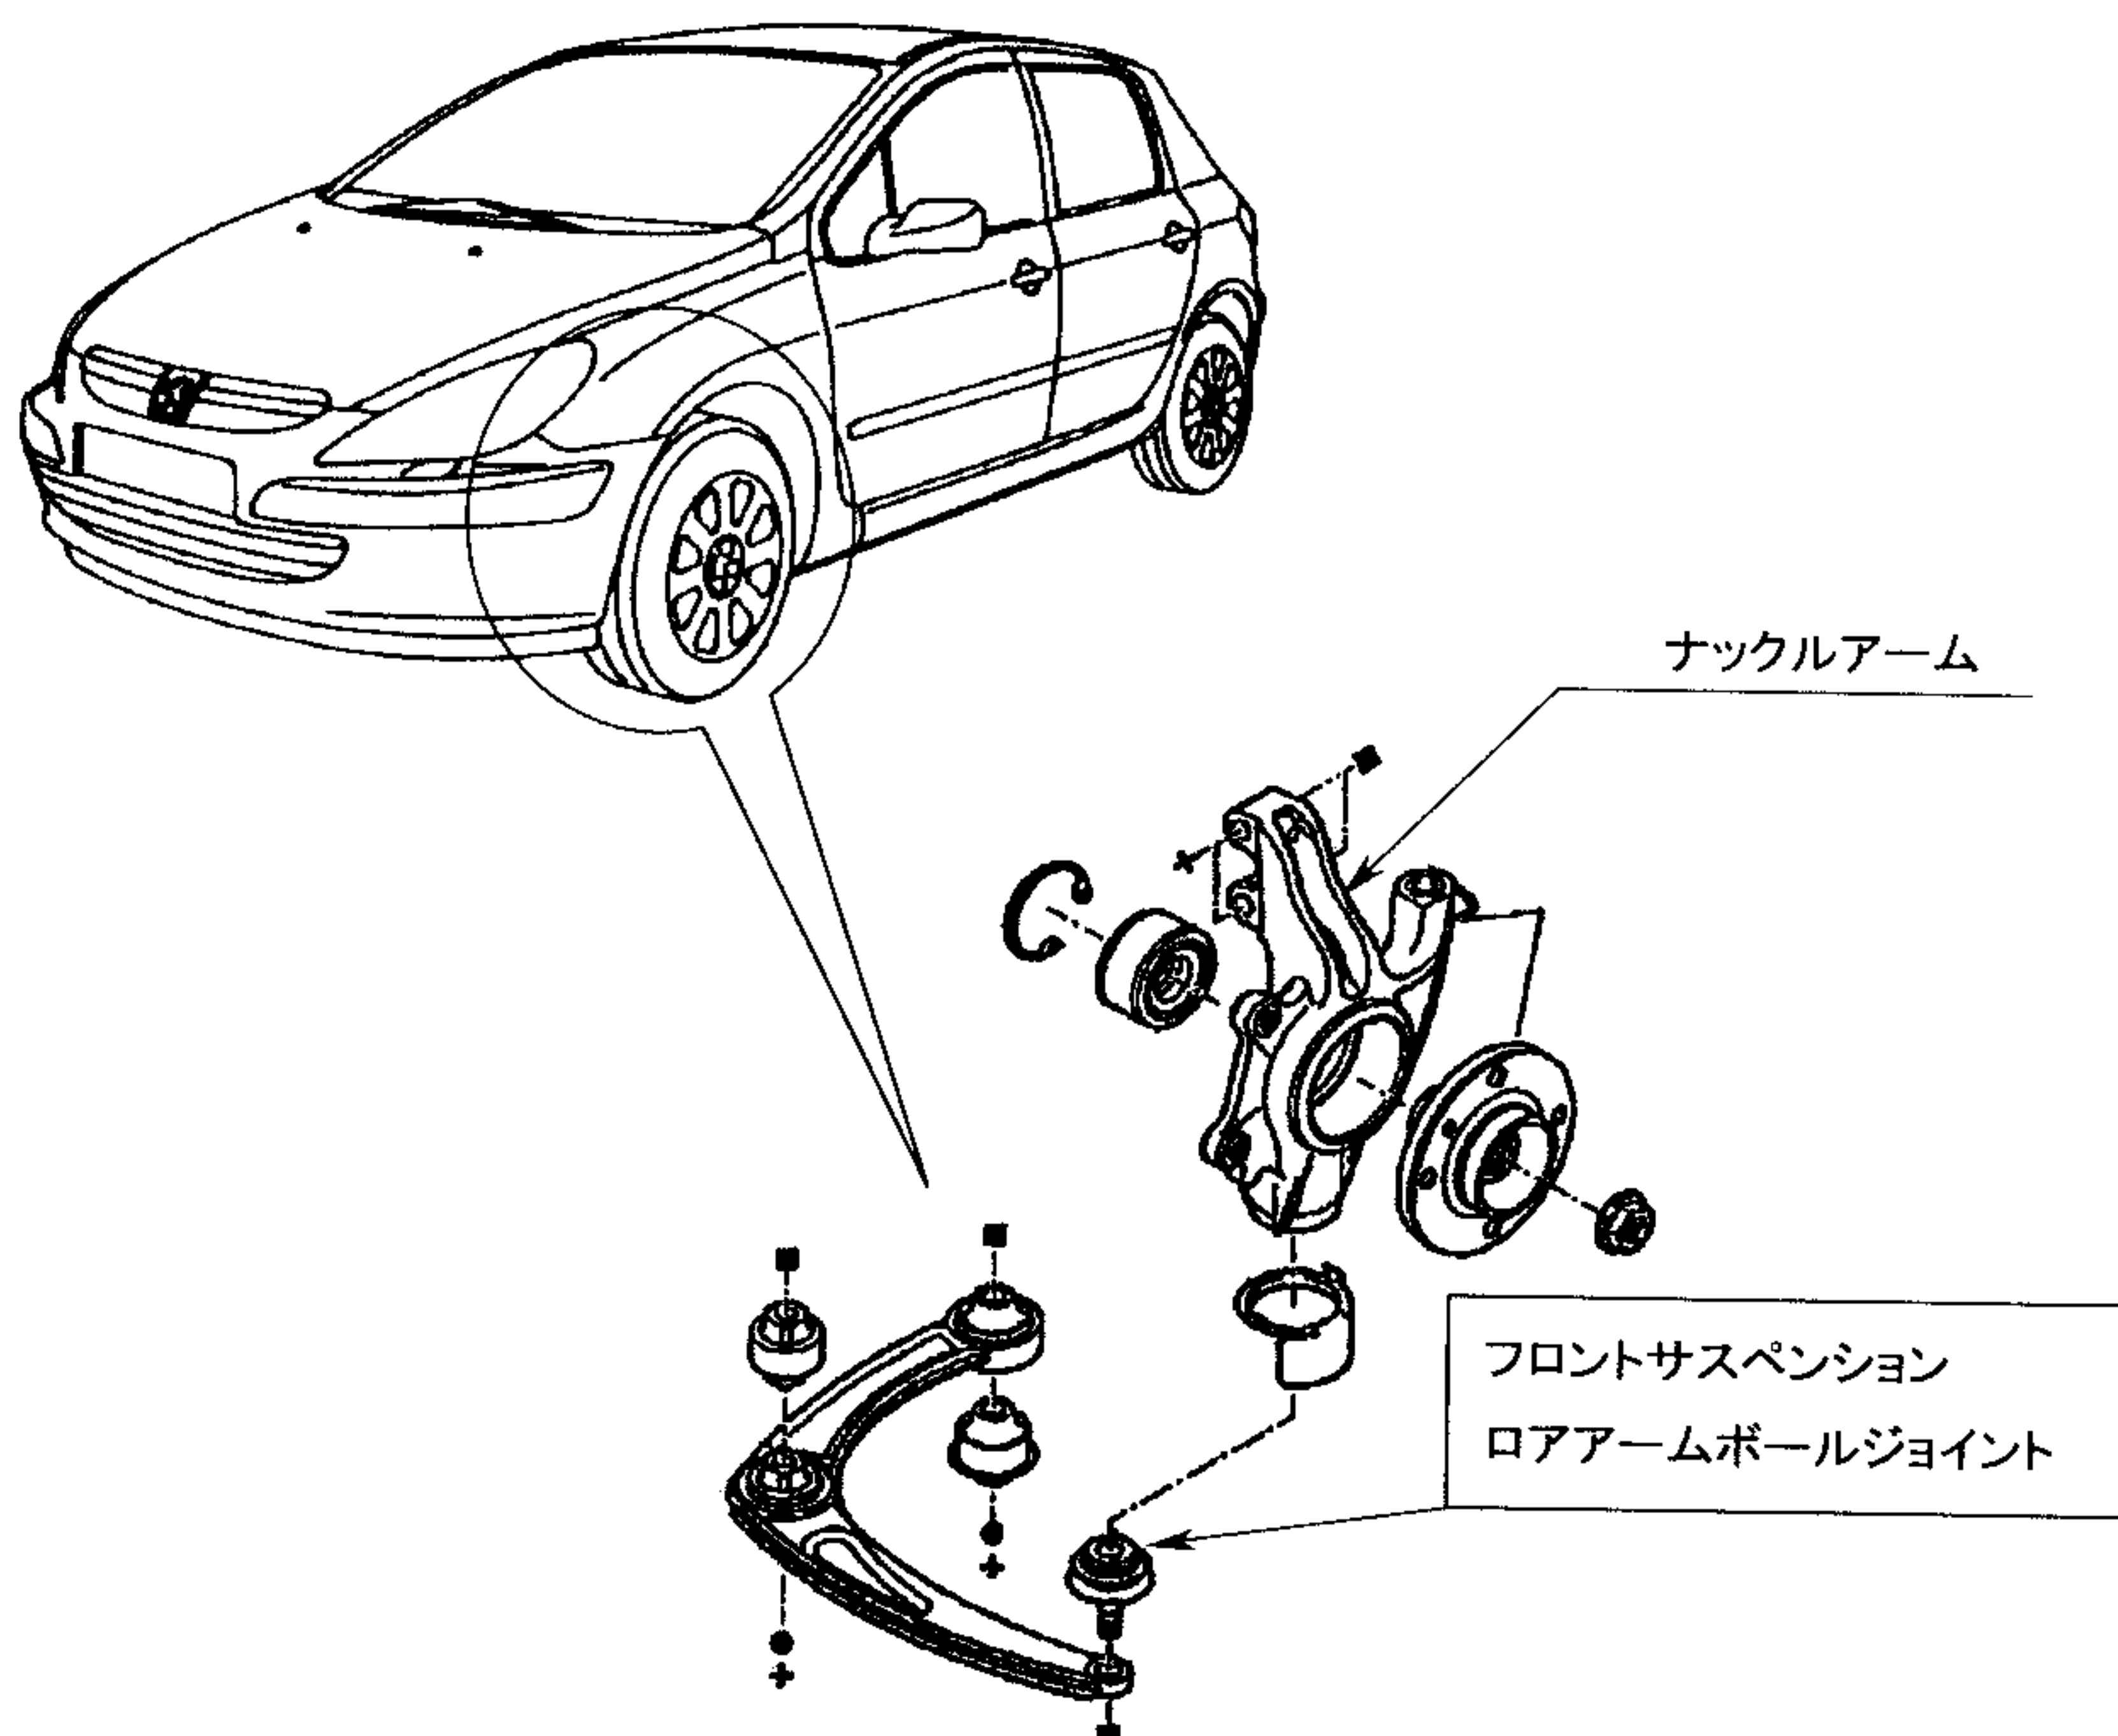
### 不具合発生箇所

フロントサスペンションロアアームボールジョイントをナックルアームに取り付けるボールジョイントのネジ部に締め付けトルクが不十分なものがあるため、走行中の振動等によって当該ネジが緩むことがある。そのため、そのまま使用を続けると車軸がずれて走行不能に至るおそれがある。

全車両、当該ボールジョイントの締め付けを点検し、緩みの確認されたものはボールジョイントを新品と交換の上、正規トルクで締め付ける。

サスペンションロアアーム上面のボールジョイント近傍に白色のペイントでマークを表示する
