## 改善箇所説明図

### 基準不適合発生箇所

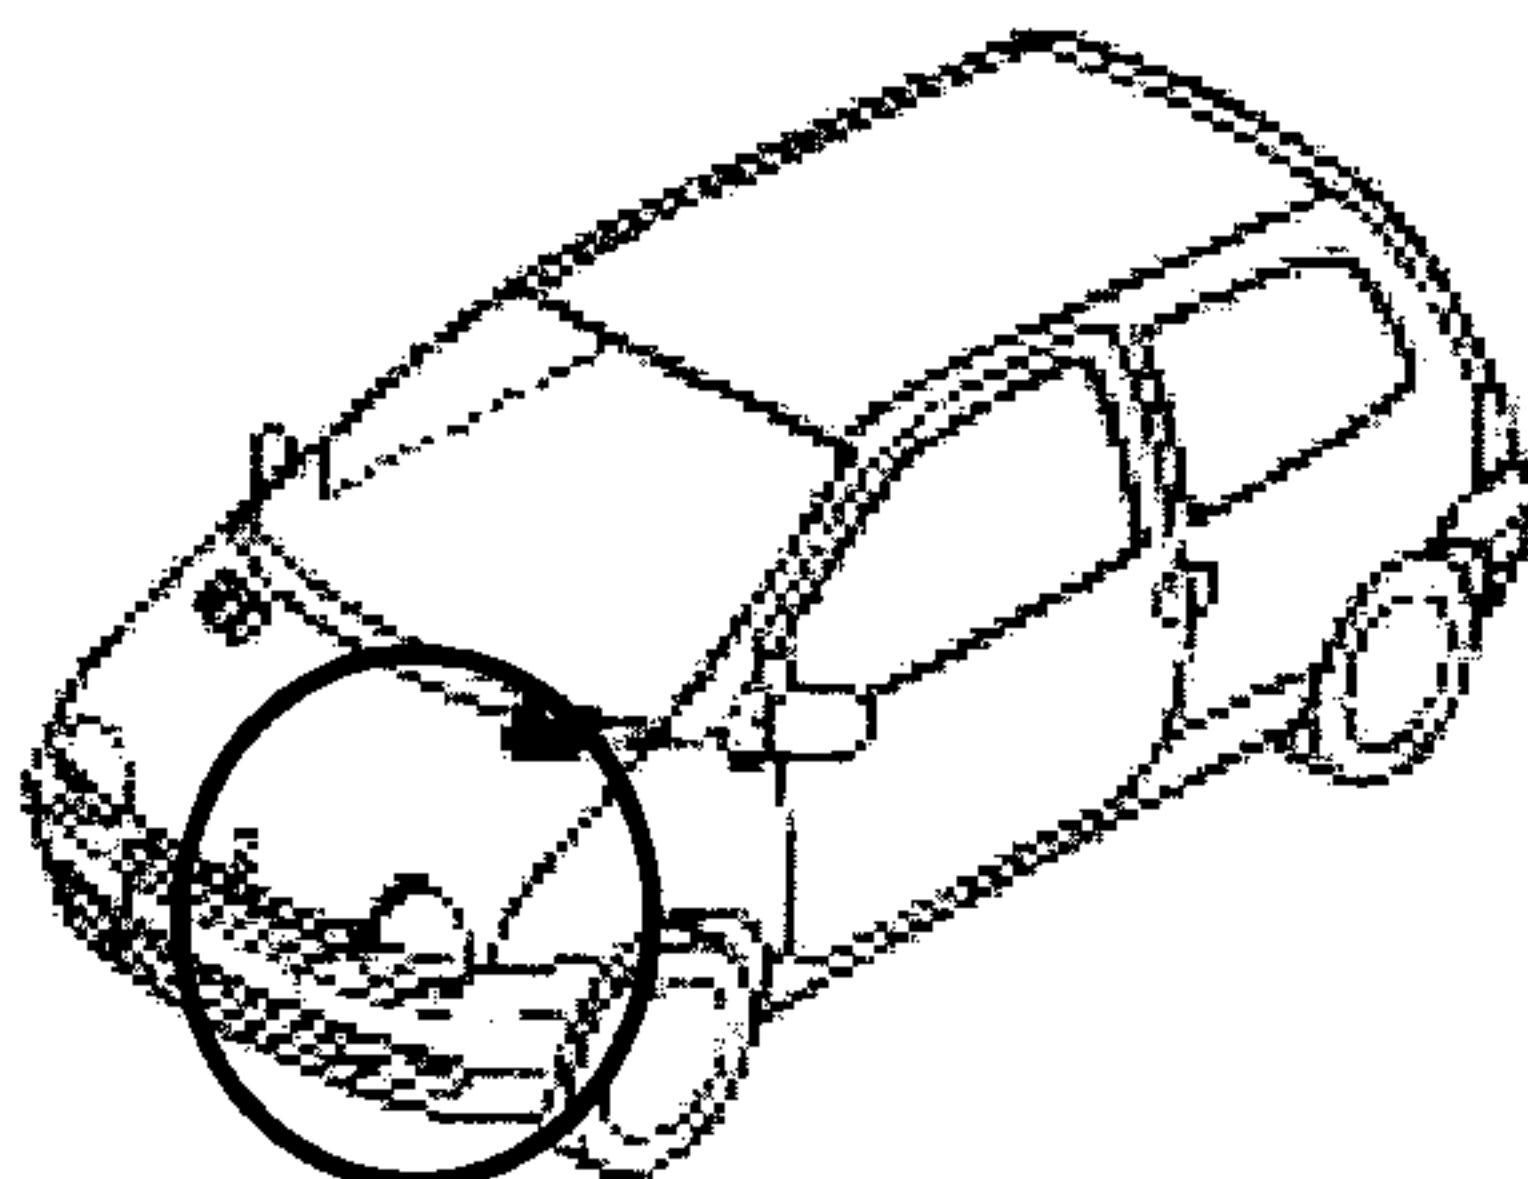
変速機下部に取り付けられたシフトポジションセンサーの後退灯用スイッチにおいて、内部接点の炭化により接触不良を起こすものがあるため、そのまま使用を続けると、リバースレンジ（後退）に変速した際に正常に通電されず、後退灯が点灯しなくなるおそれがある。

全車両、シフトポジションセンサーを対策品に交換する。
