## 改善箇所説明図

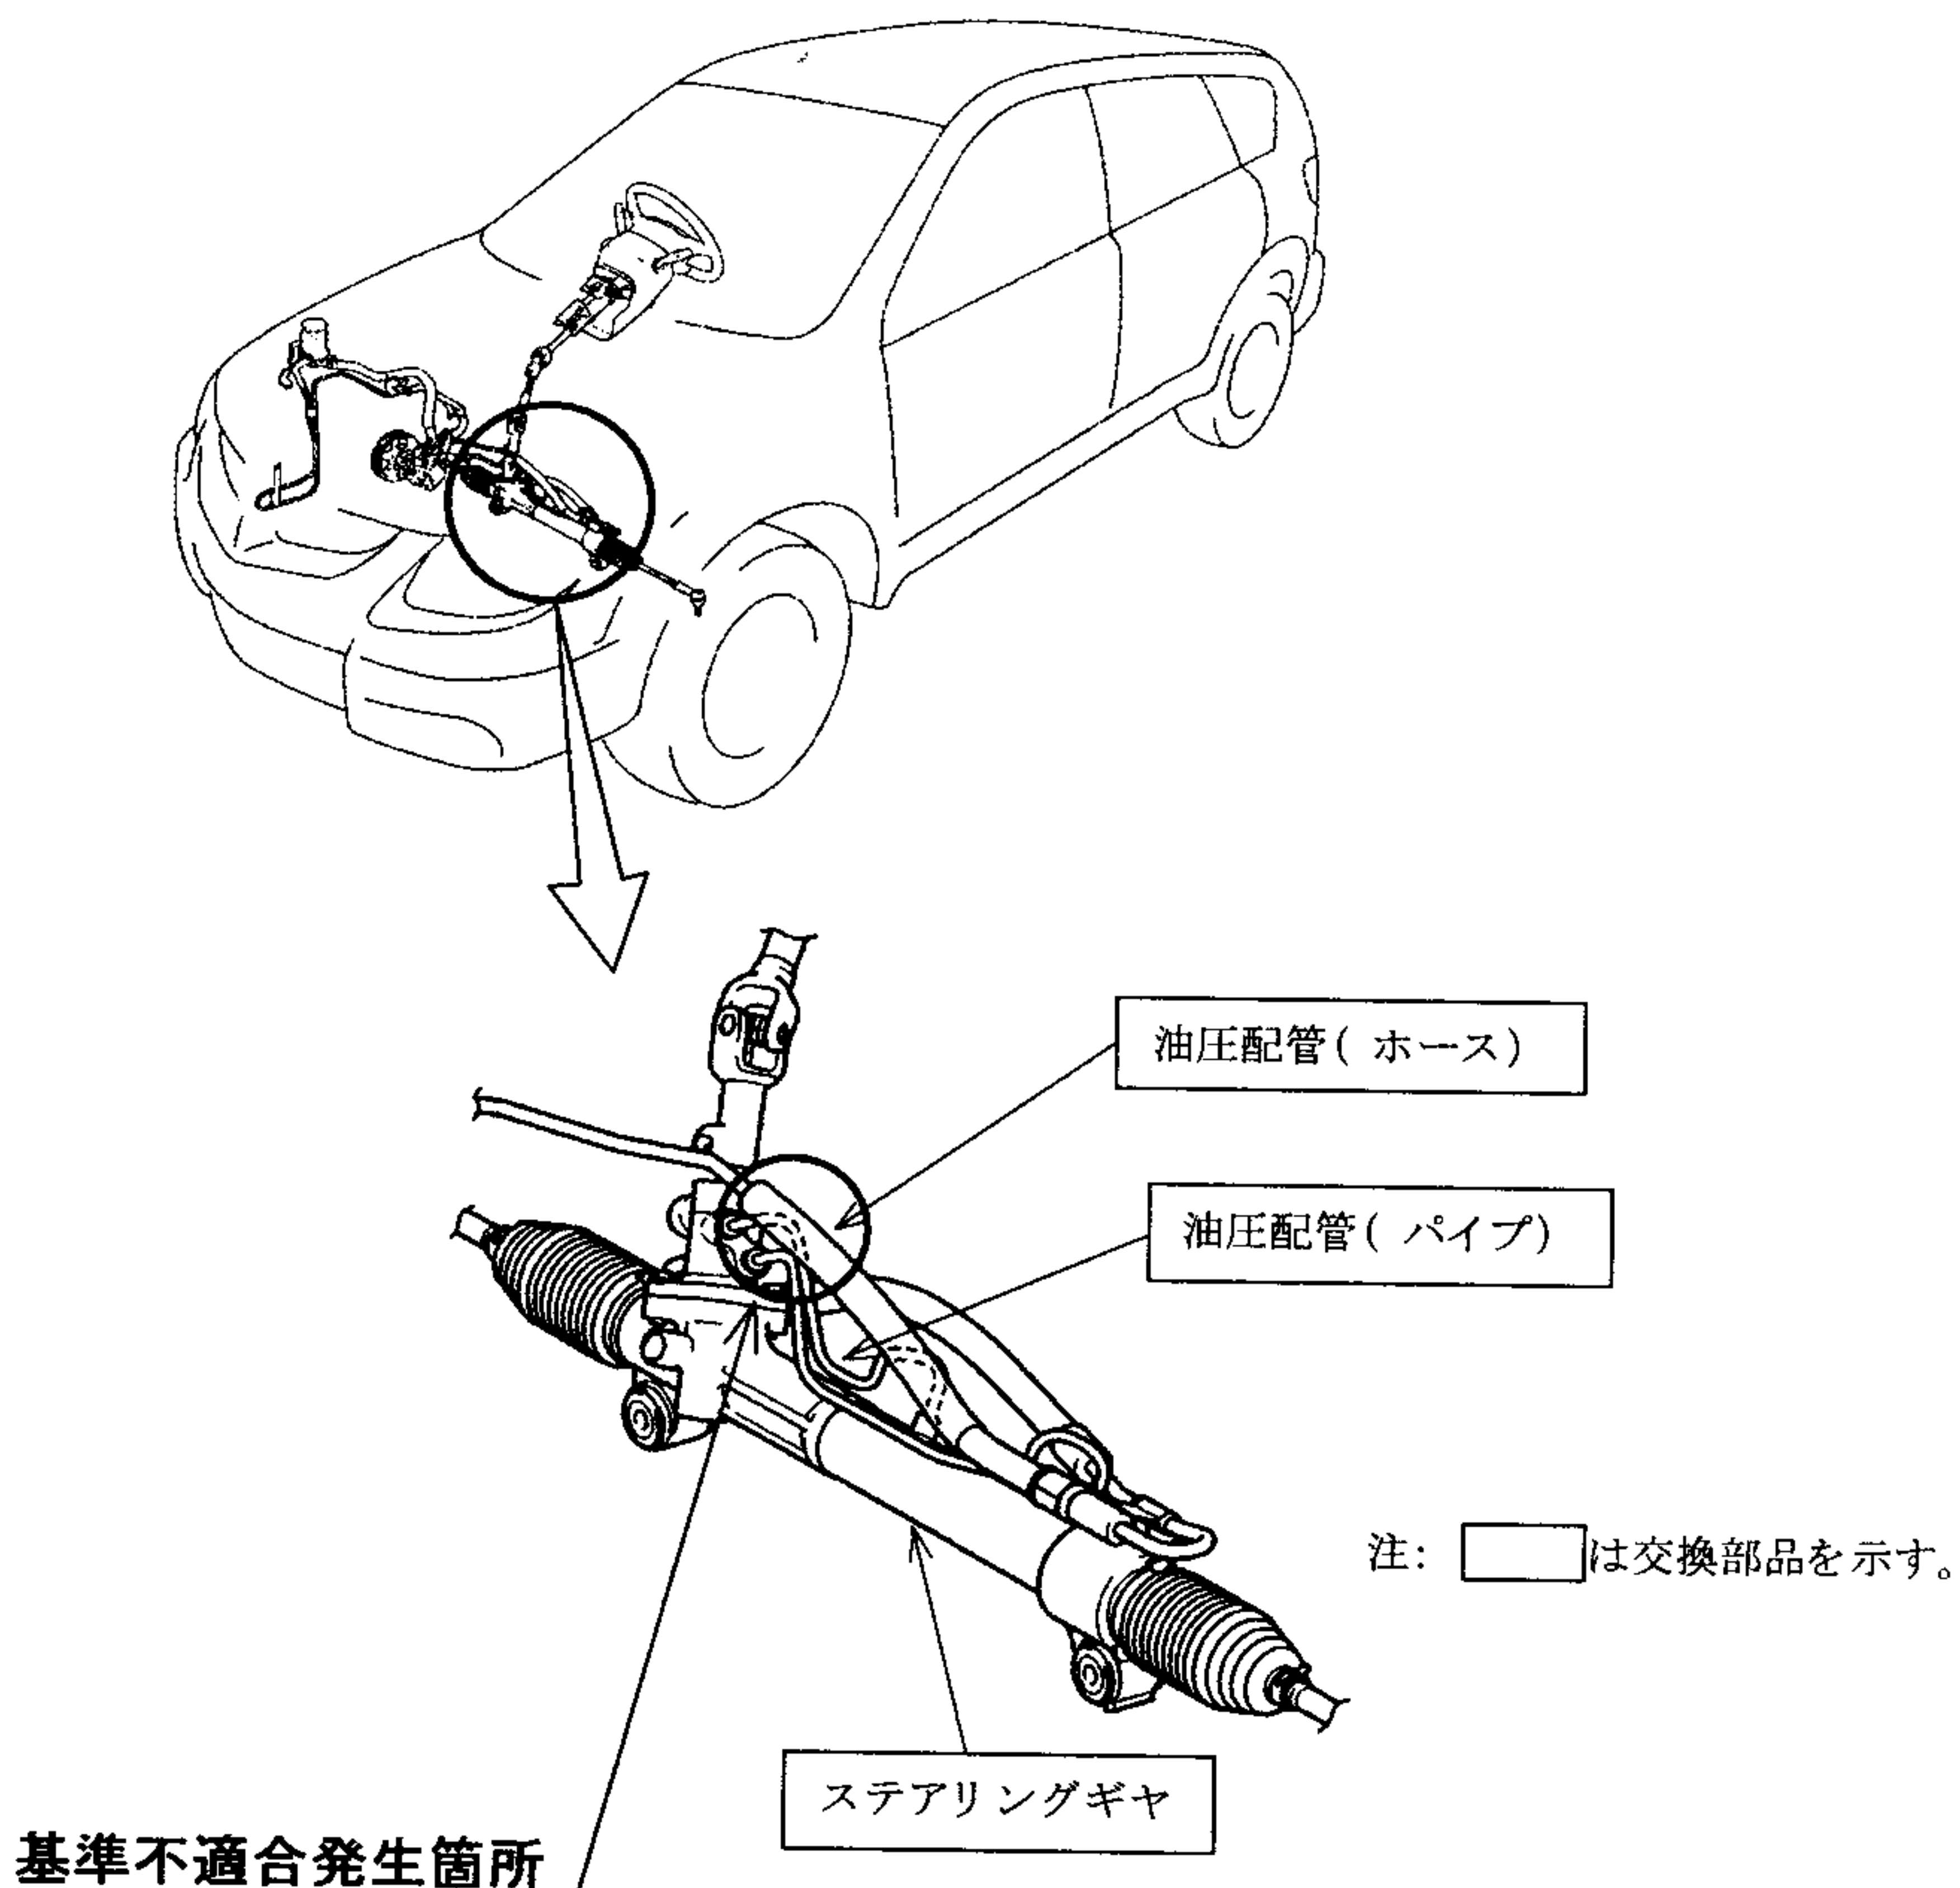
### 基準不適合発生箇所

四輪駆動車のパワーステアリング用油圧配管の組付けが不適切なため、エンジンの振動等により配管同士が接触して損傷することがある。そのため、パワーステアリングの作動油が漏れてハンドルの操作力が増大し、最悪の場合、漏れた作動油が排気管に付着して火災に至るおそれがある。

全車両、油圧配管を点検し、組付けが不適切なものは修正する。また、配管が損傷しているものは配管およびステアリングギヤを新品と交換する。

識別: 改善済車両にはエンジンルーム右側のボデーパネル前面(サスペンション取付部前側)に黄色ペイントを塗布する。
