## 改善箇所説明図

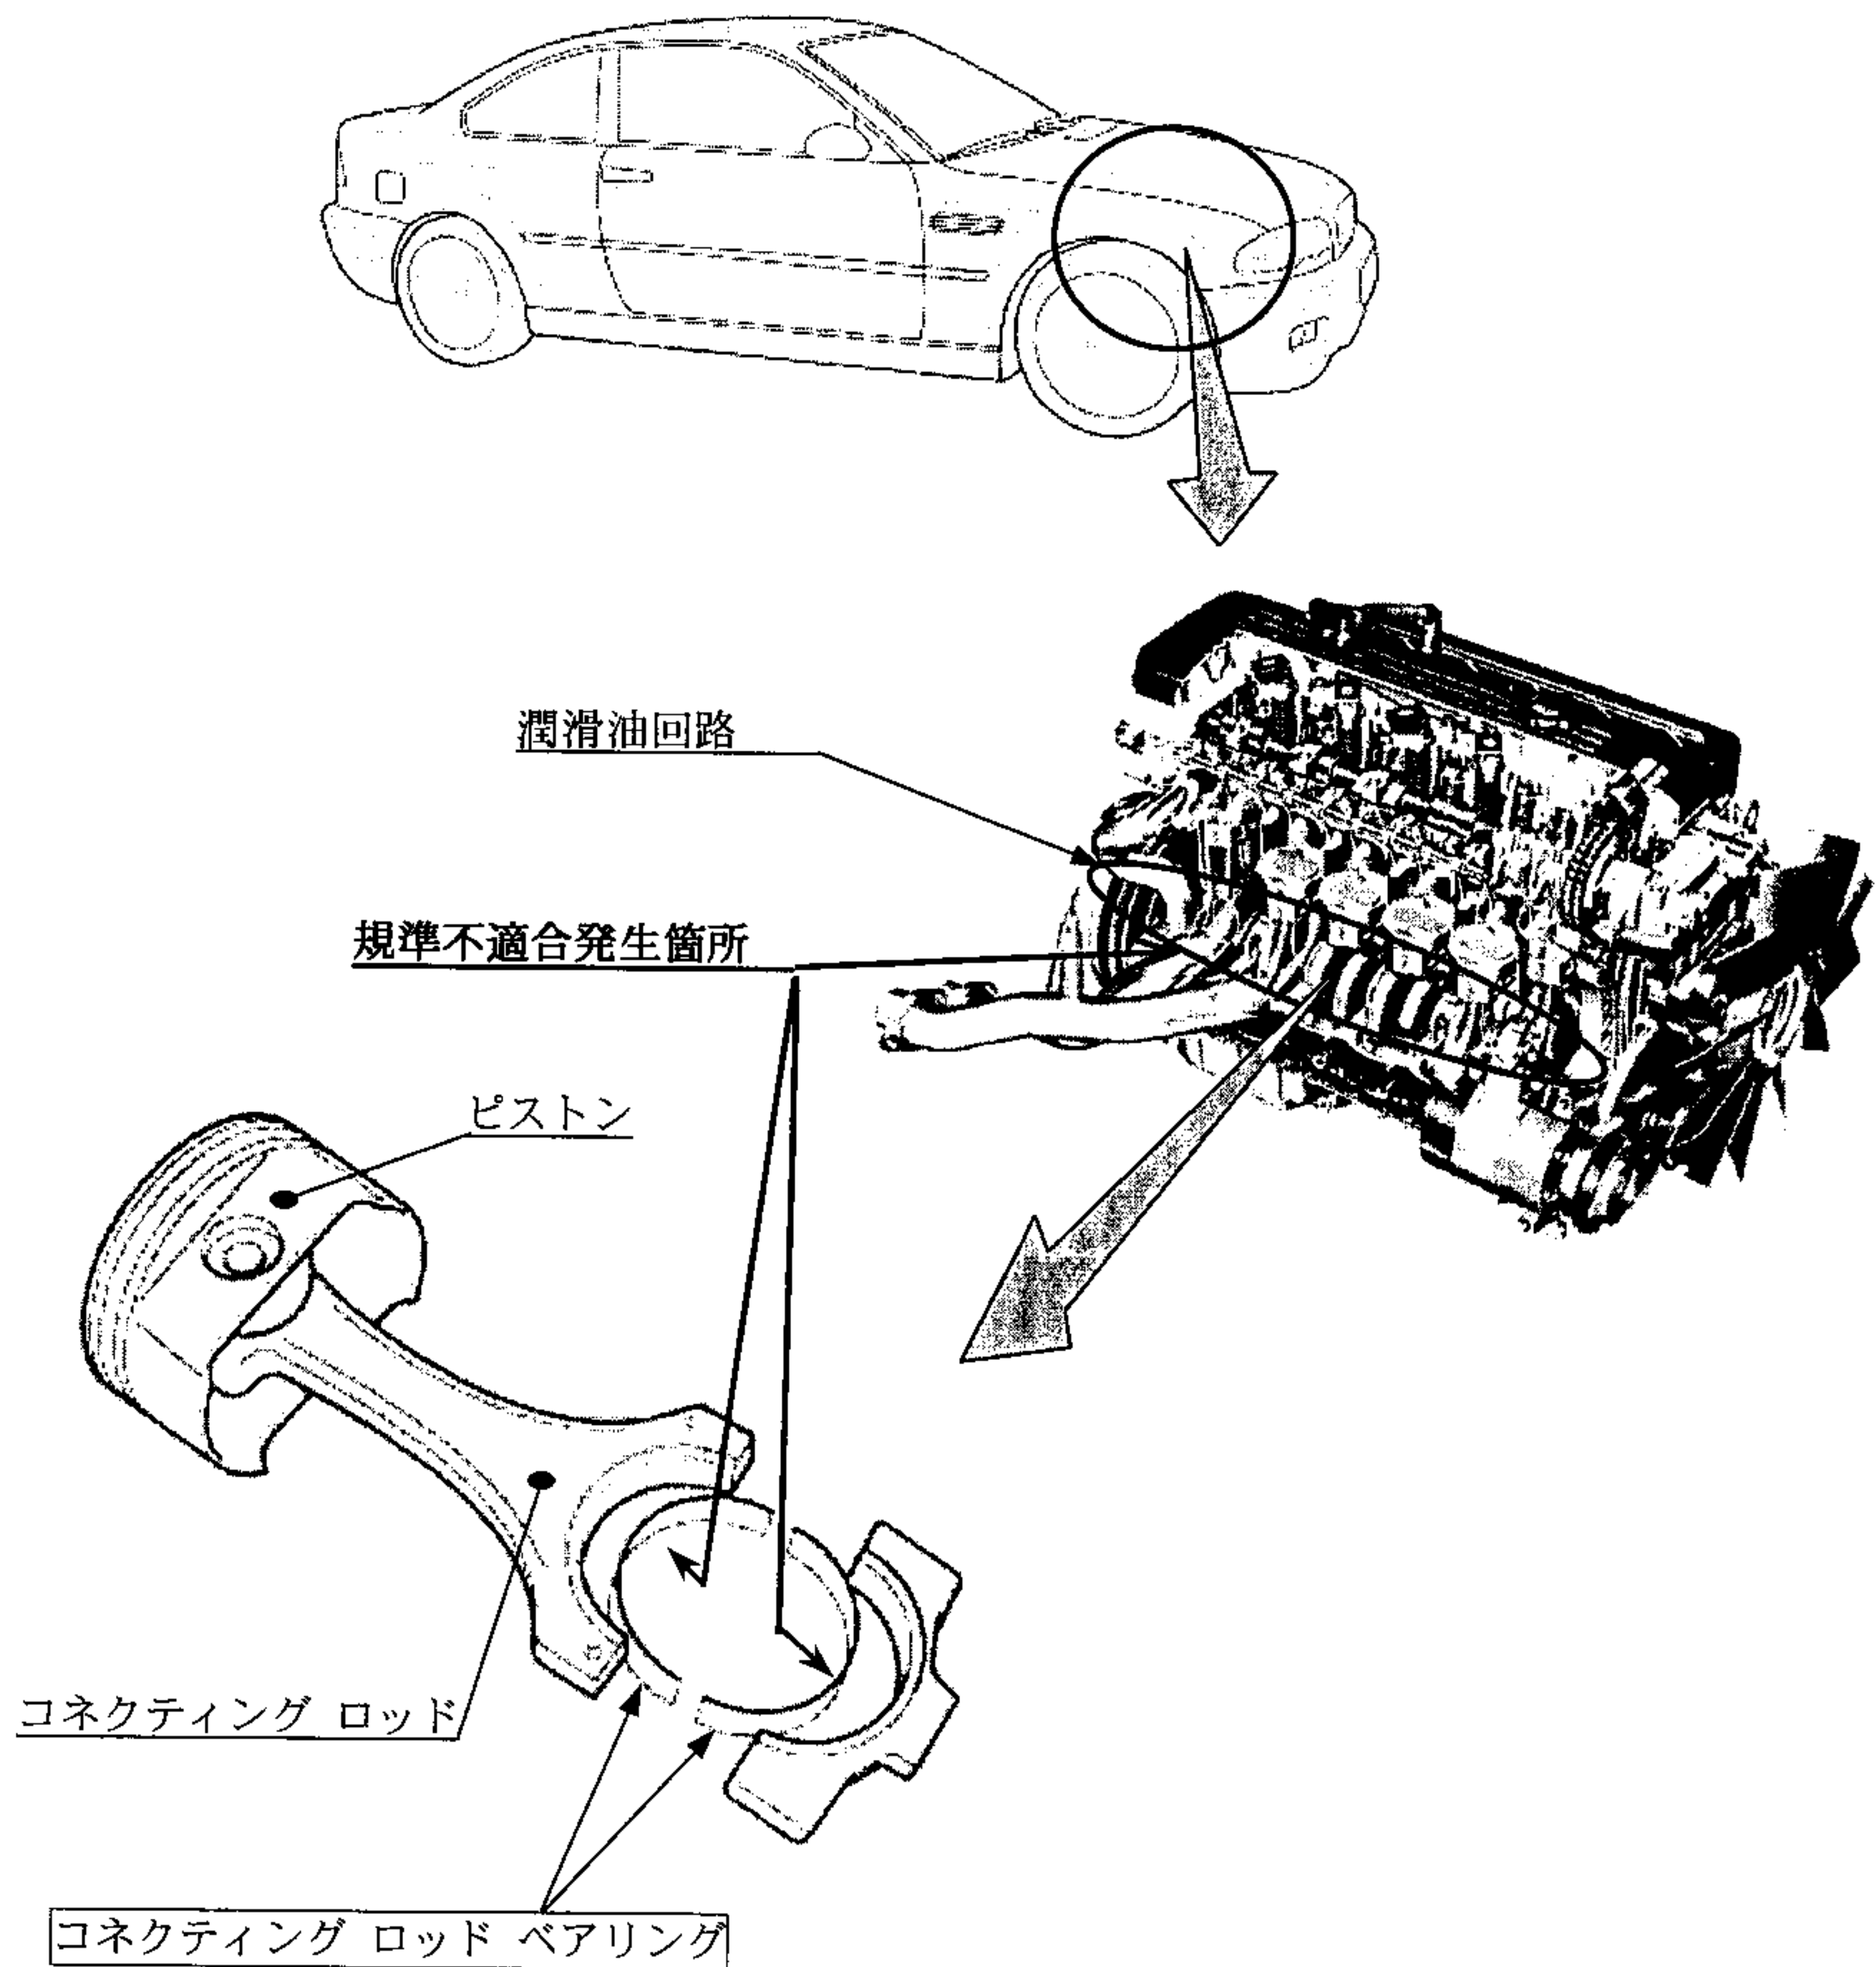
原動機において、コネクティングロッド  
ベアリングの材質が不適切なため、使用  
過程における耐久性が不十分となり、当  
該部位に早期磨耗が発生する。そのまま  
の状態で使用を続けると当該部位が過  
熱して打音等が発生し、最悪の場合、原  
動機が停止し、再始動できなくなるおそ  
れがある。

全車両、コネクティングロッド  
ベアリングを対策品と交換する。
