## 改善箇所説明図

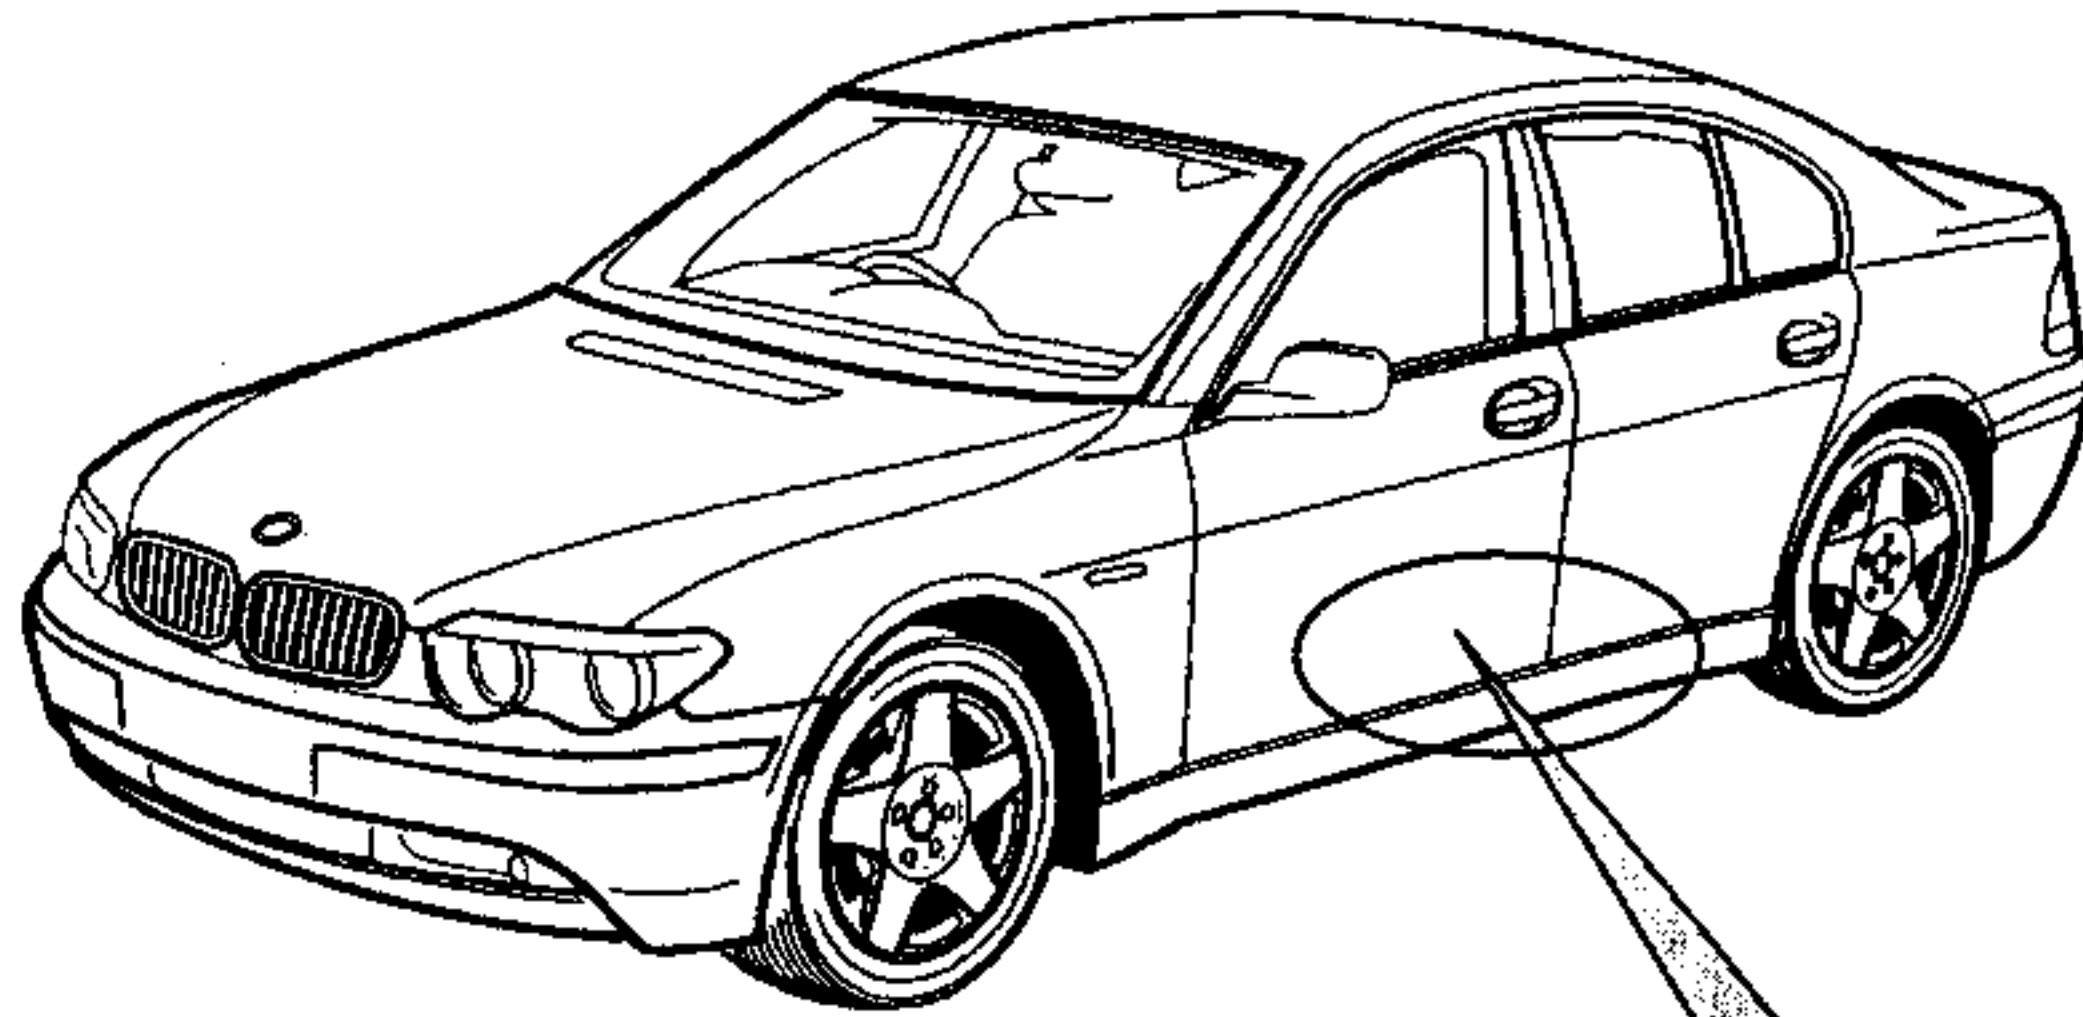
エアバッグ コントロールユニットのソフトウェアが不適切なため、前席シートの着座センサーが乗員の着座を感知できない場合があり、事故等の衝突時、助手席エアバッグが作動しないおそれがある。

全車両、車両全体の  
プログラミングを再設定する。
