## 改善箇所説明図

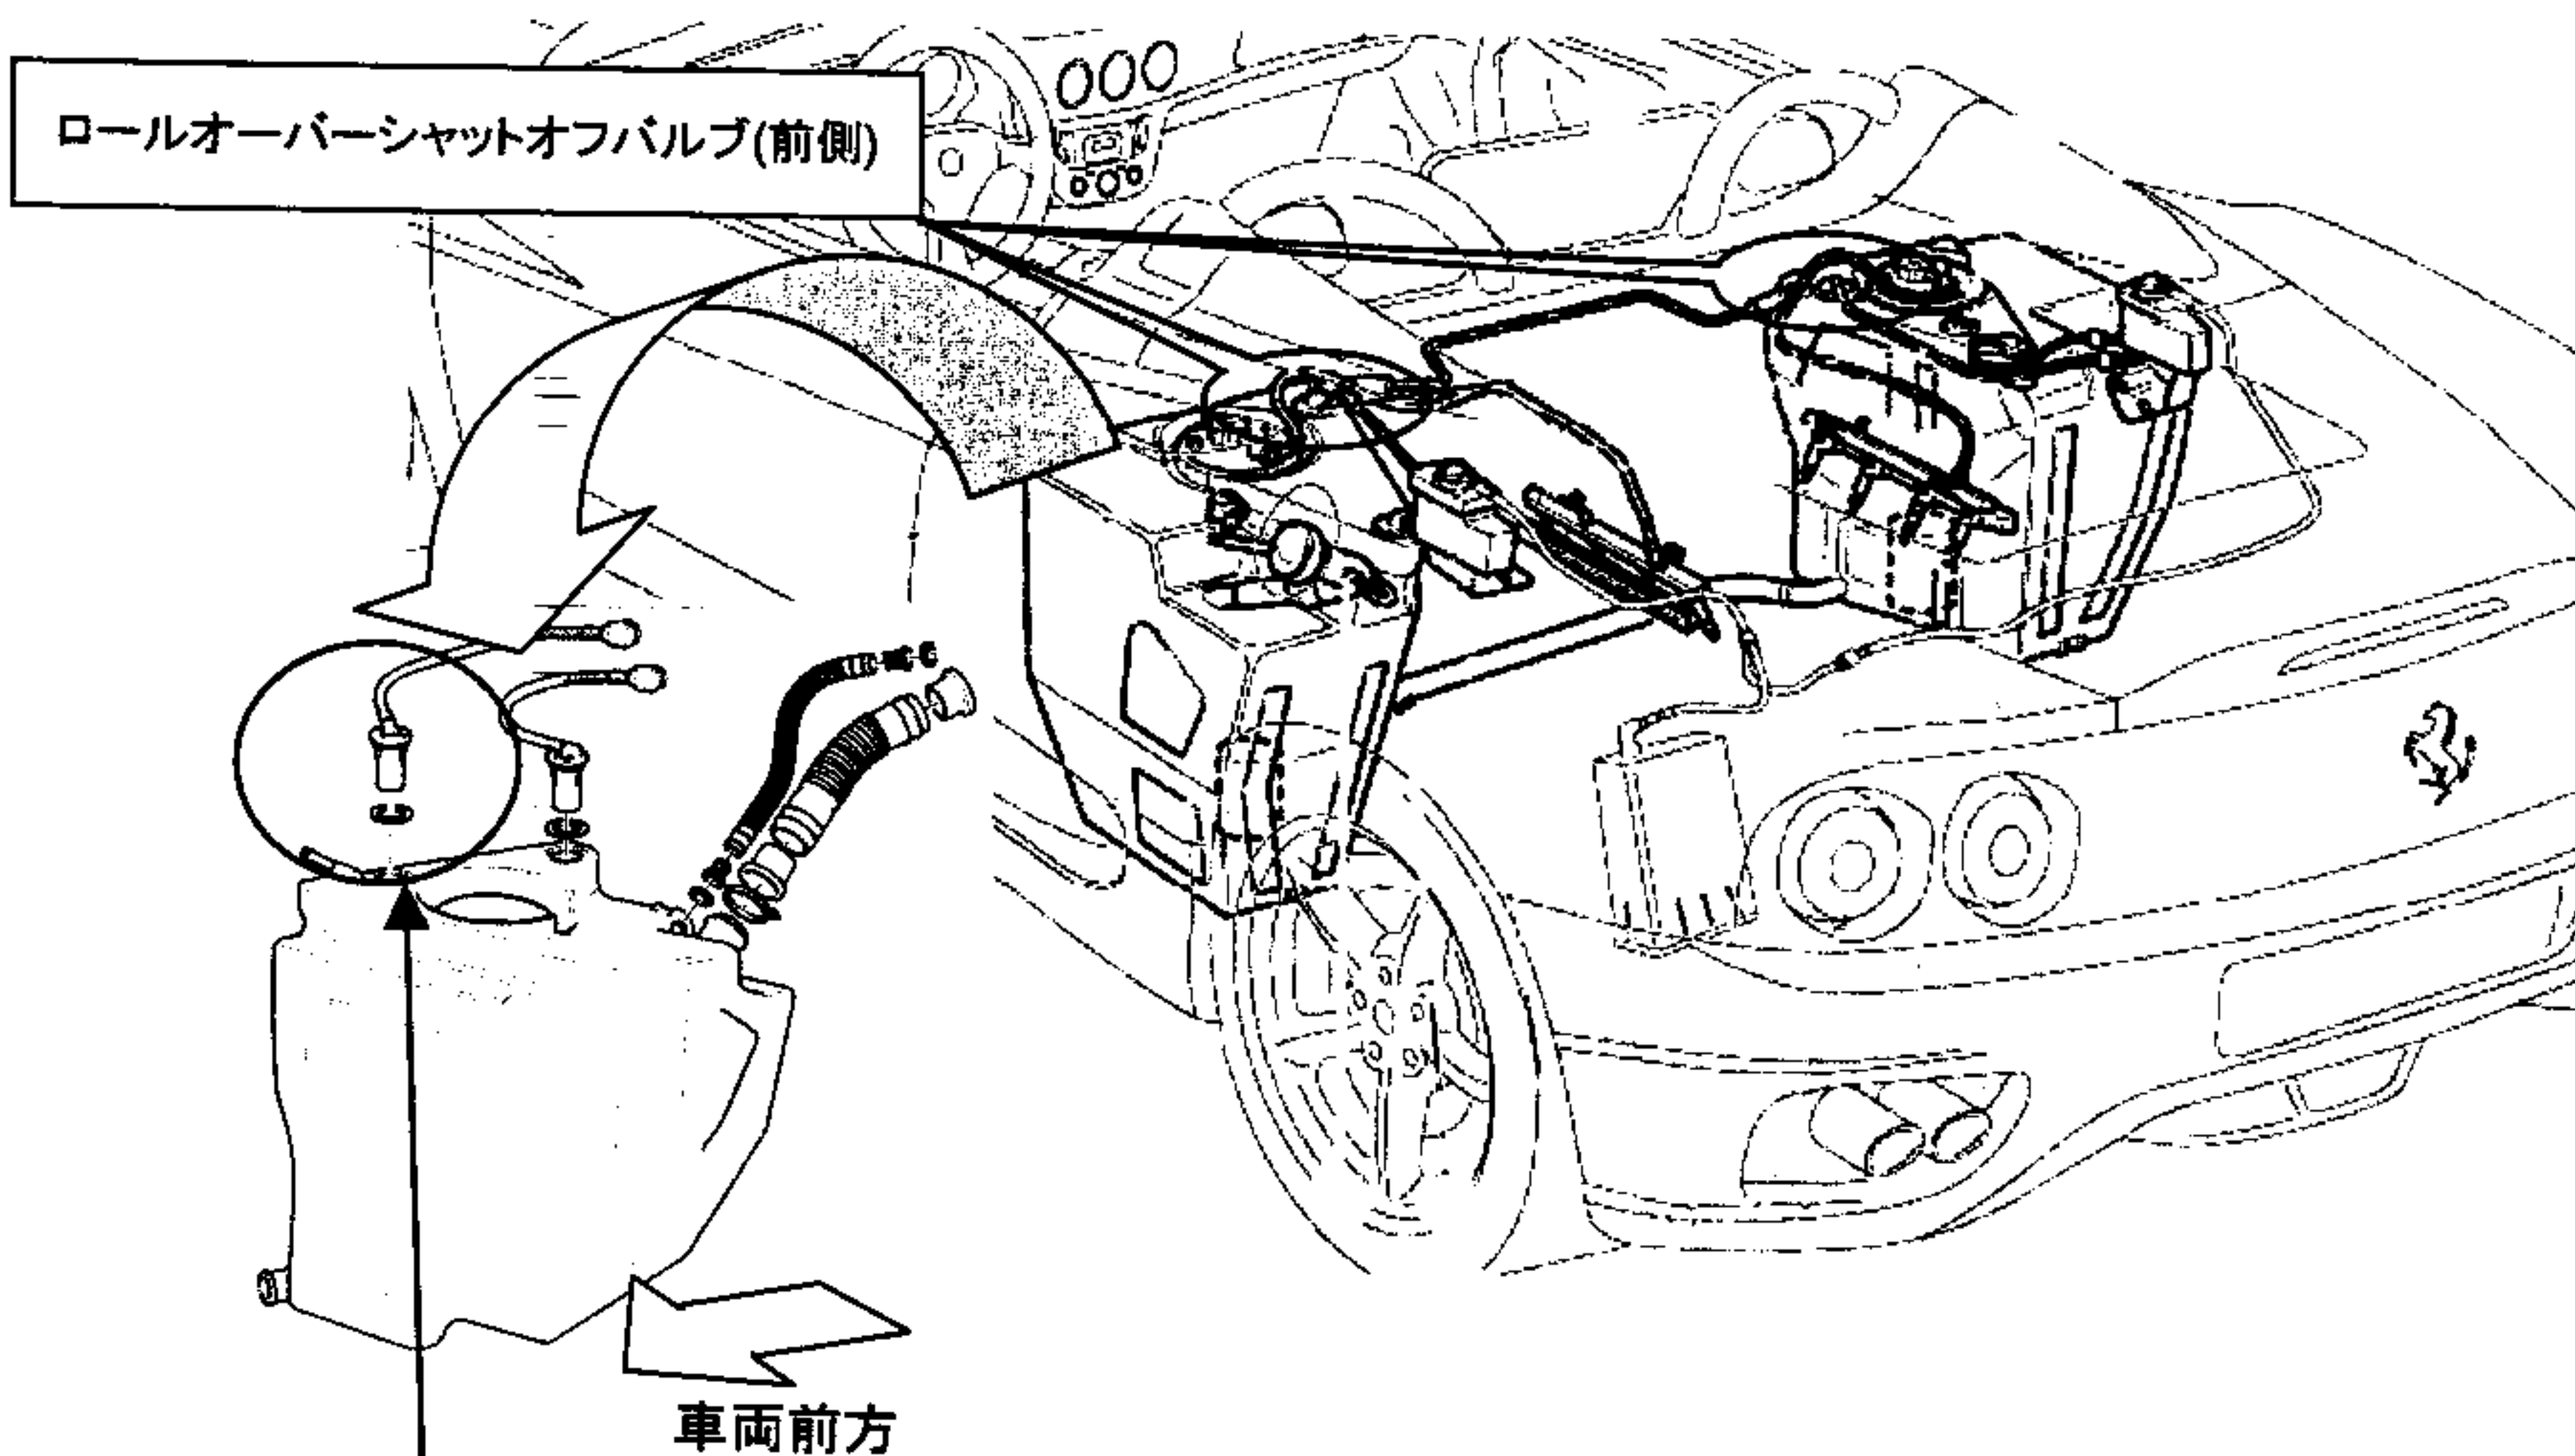
左右燃料タンクとキャニスタを接続するために取り付けられているロールオーバーシャットオフバルブ(前側)のホースの長さが不適切なため、そのまま使用を続けると、当該ホースを取り付けた際に発生する応力により、当該ホースが折損することがある。そのため、エンジン警告等が点灯するとともに、燃料蒸発ガスが漏れ出し、最悪の場合、火災に至るおそれがある。

全車両、左右燃料タンクの前側ロールオーバーシャットオフバルブを対策品と交換する。

対策品は、バルブに接続されたホースが 20mm 延長されている
