## 改善箇所説明図

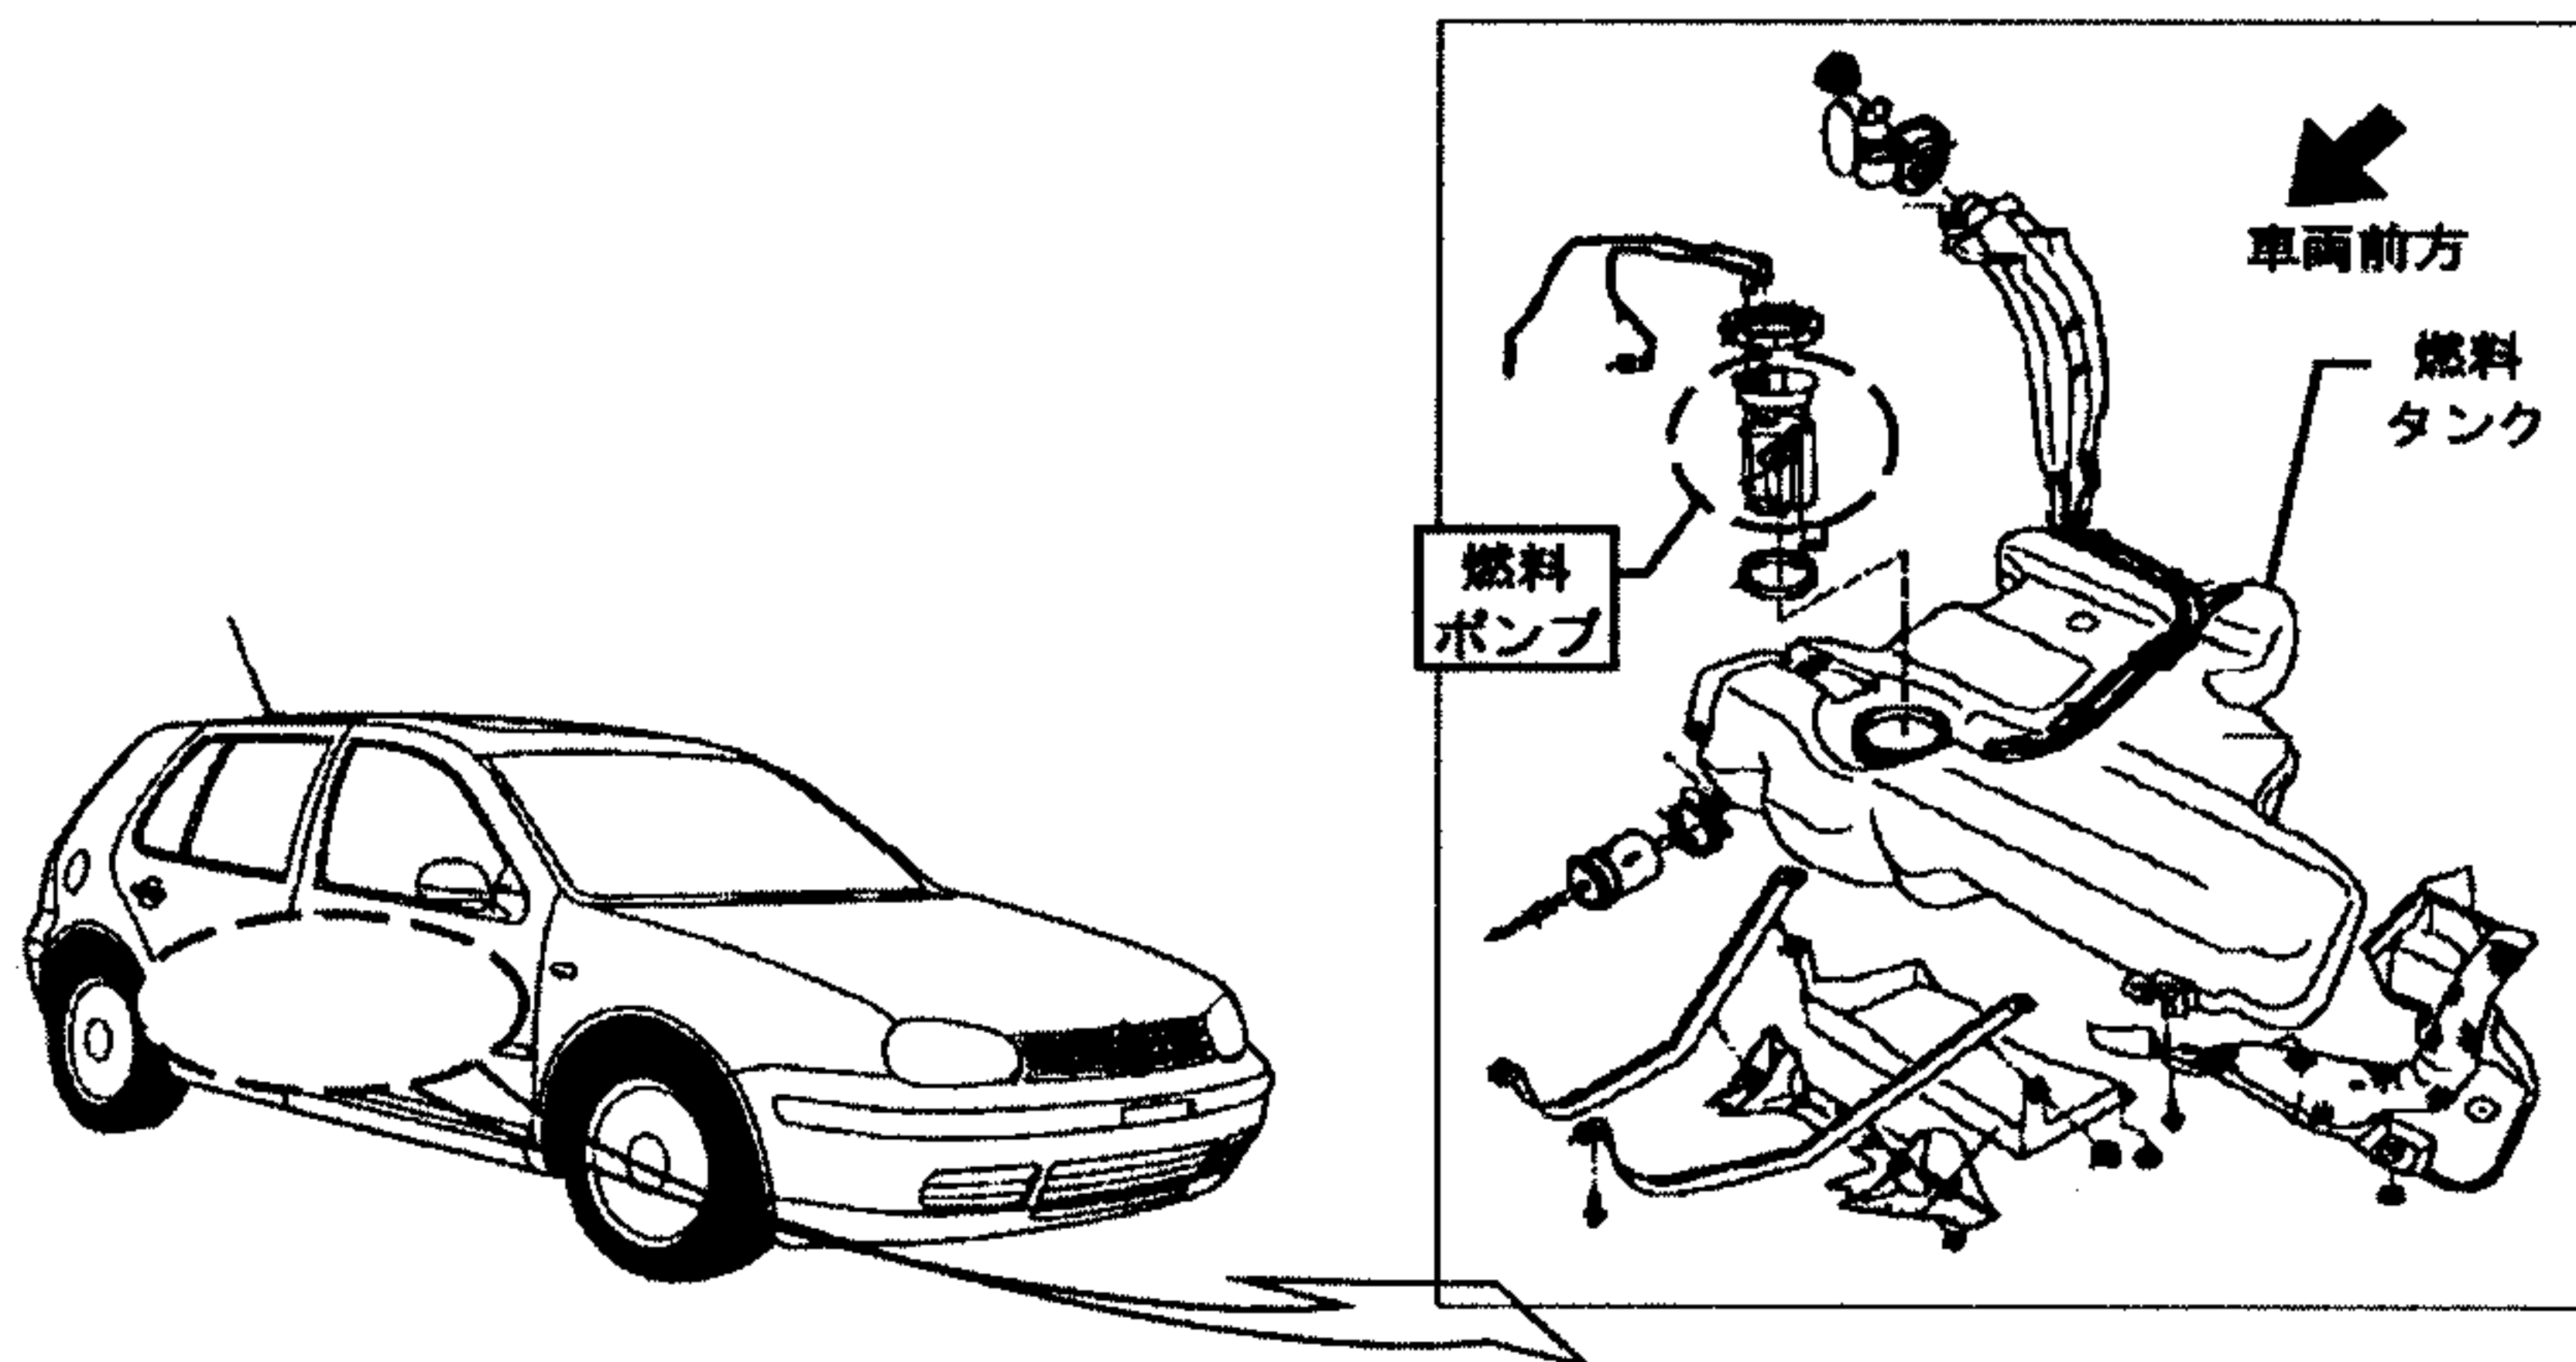
### 不具合発生箇所

生産工場での燃料ホース検査工程において、燃料ポンプの樹脂パイプ部に不適切な力をかけて検査していたため、当該パイプ部に微細な亀裂が発生しているものがある。そのため、そのまま使用を続けると、当該パイプが破損し、燃料が漏れるおそれがある。

全車両、燃料ポンプを新品と交換する。
