# 改善箇所説明図

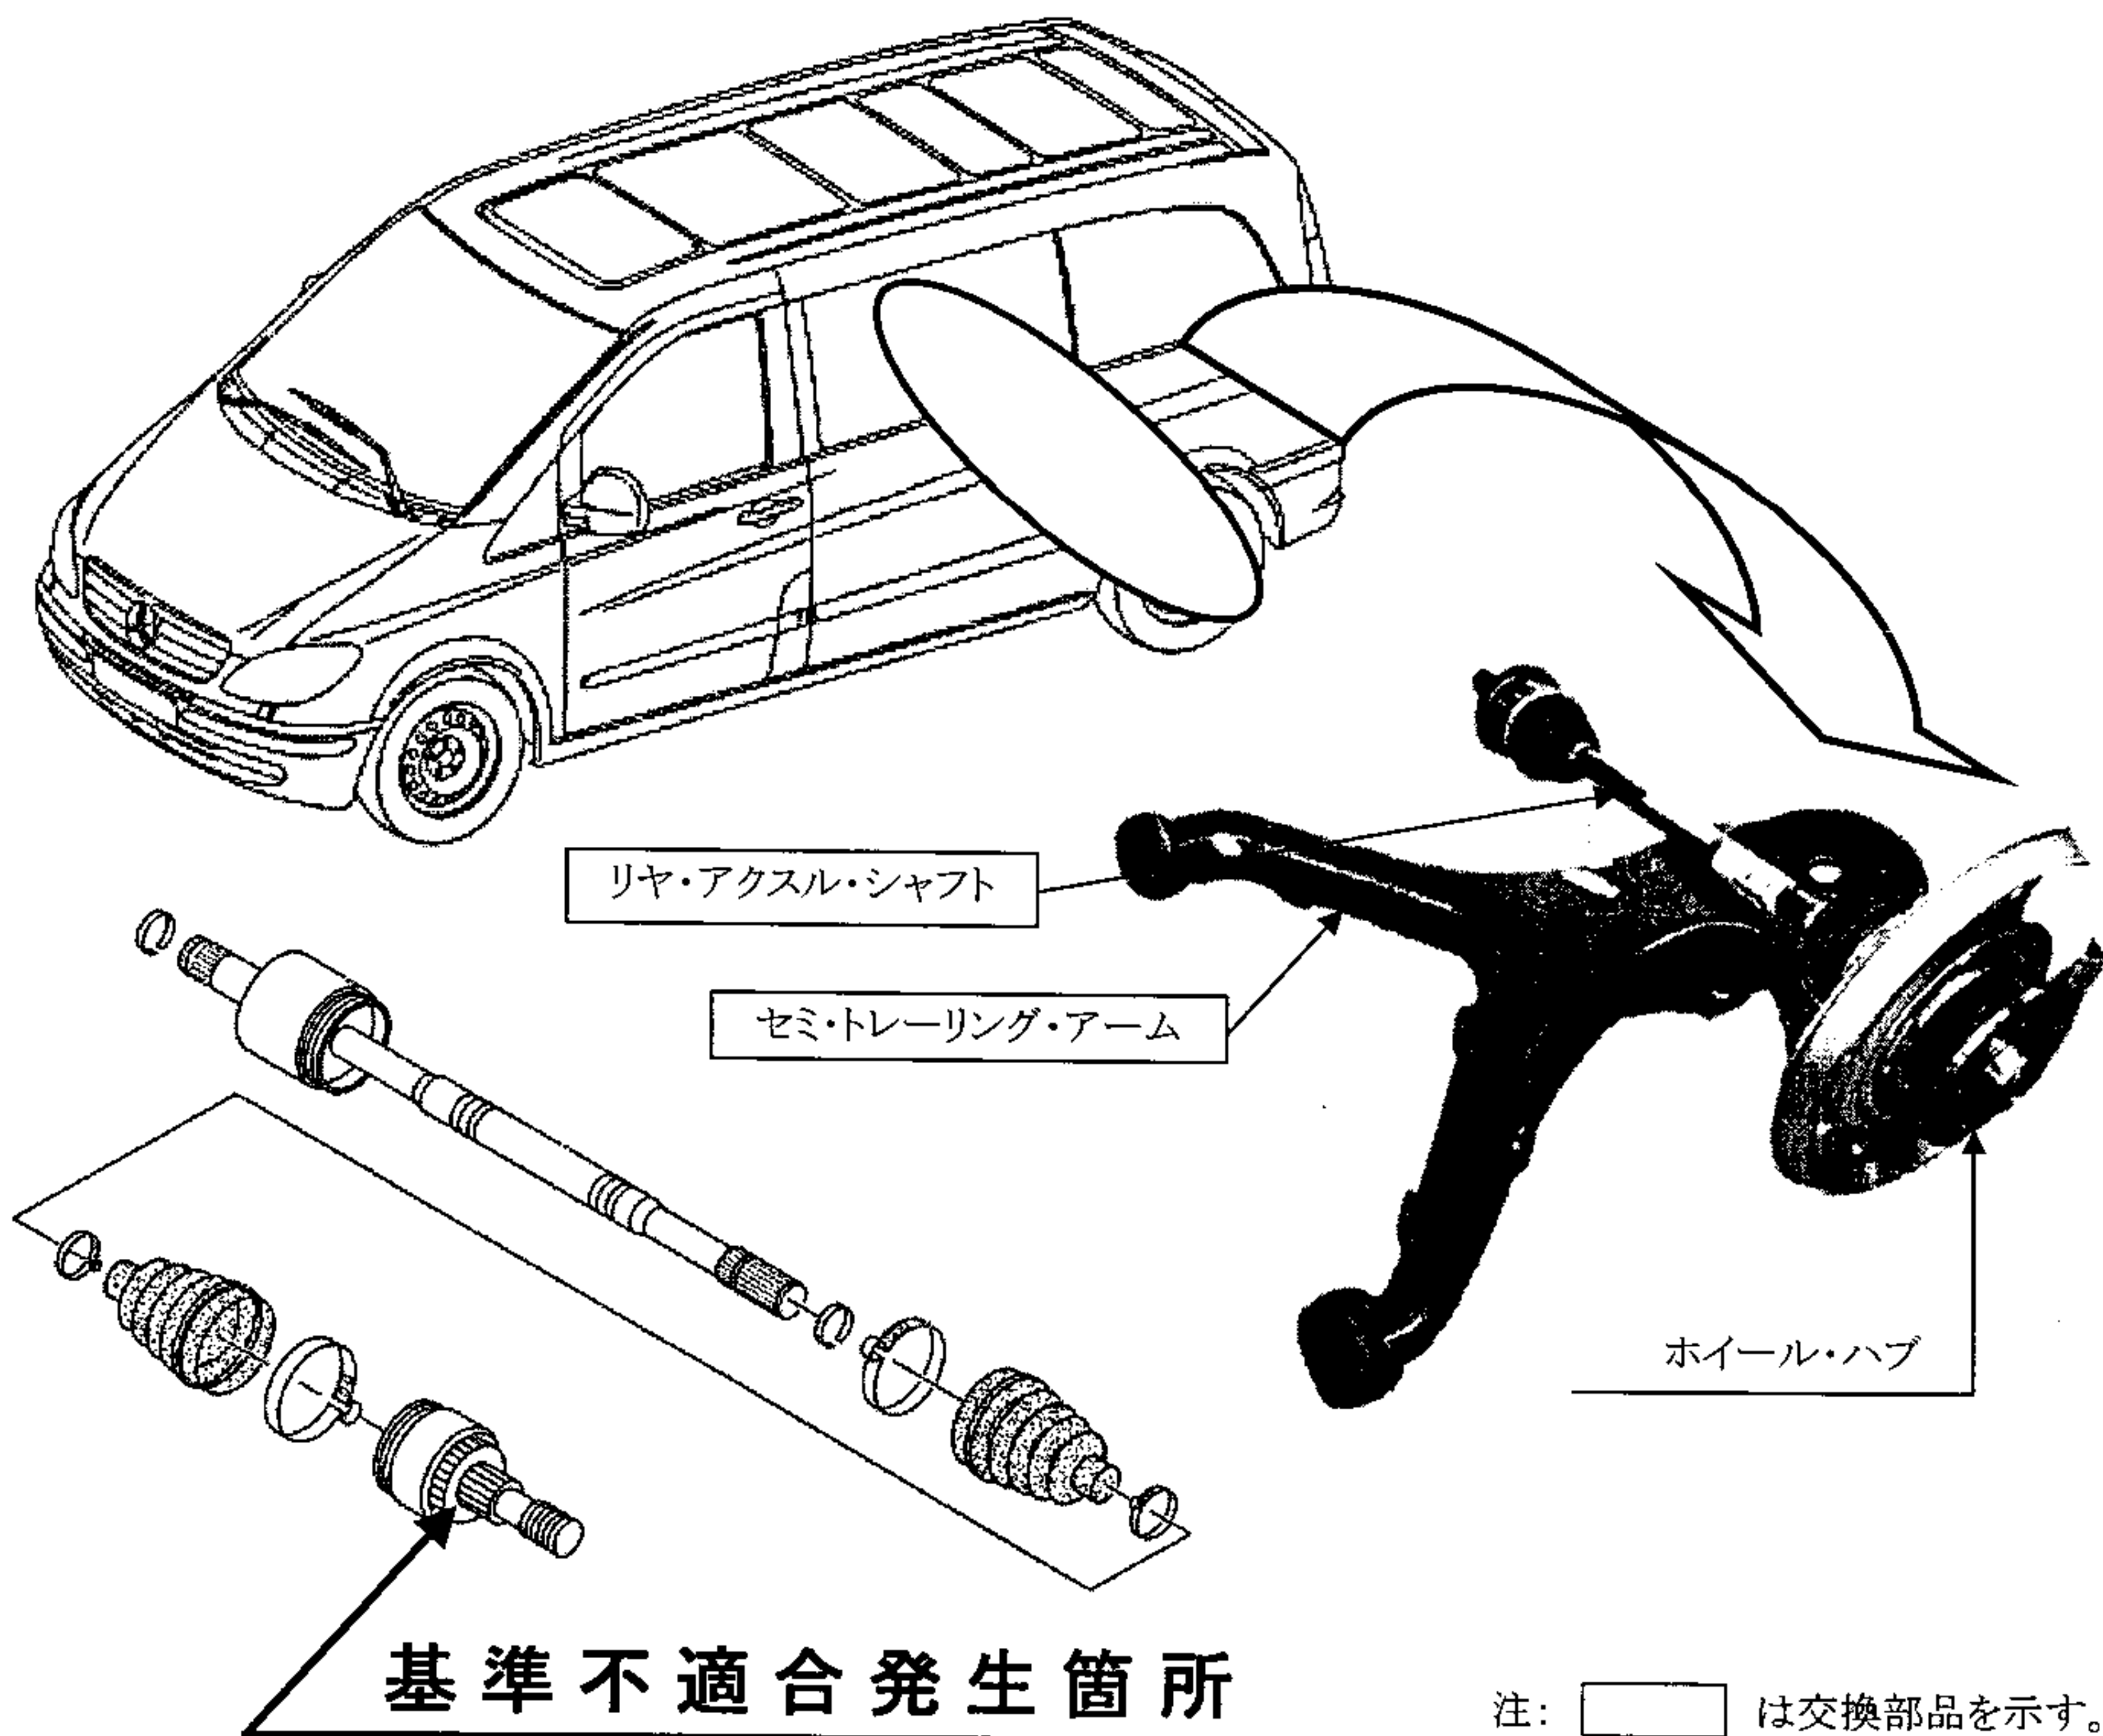
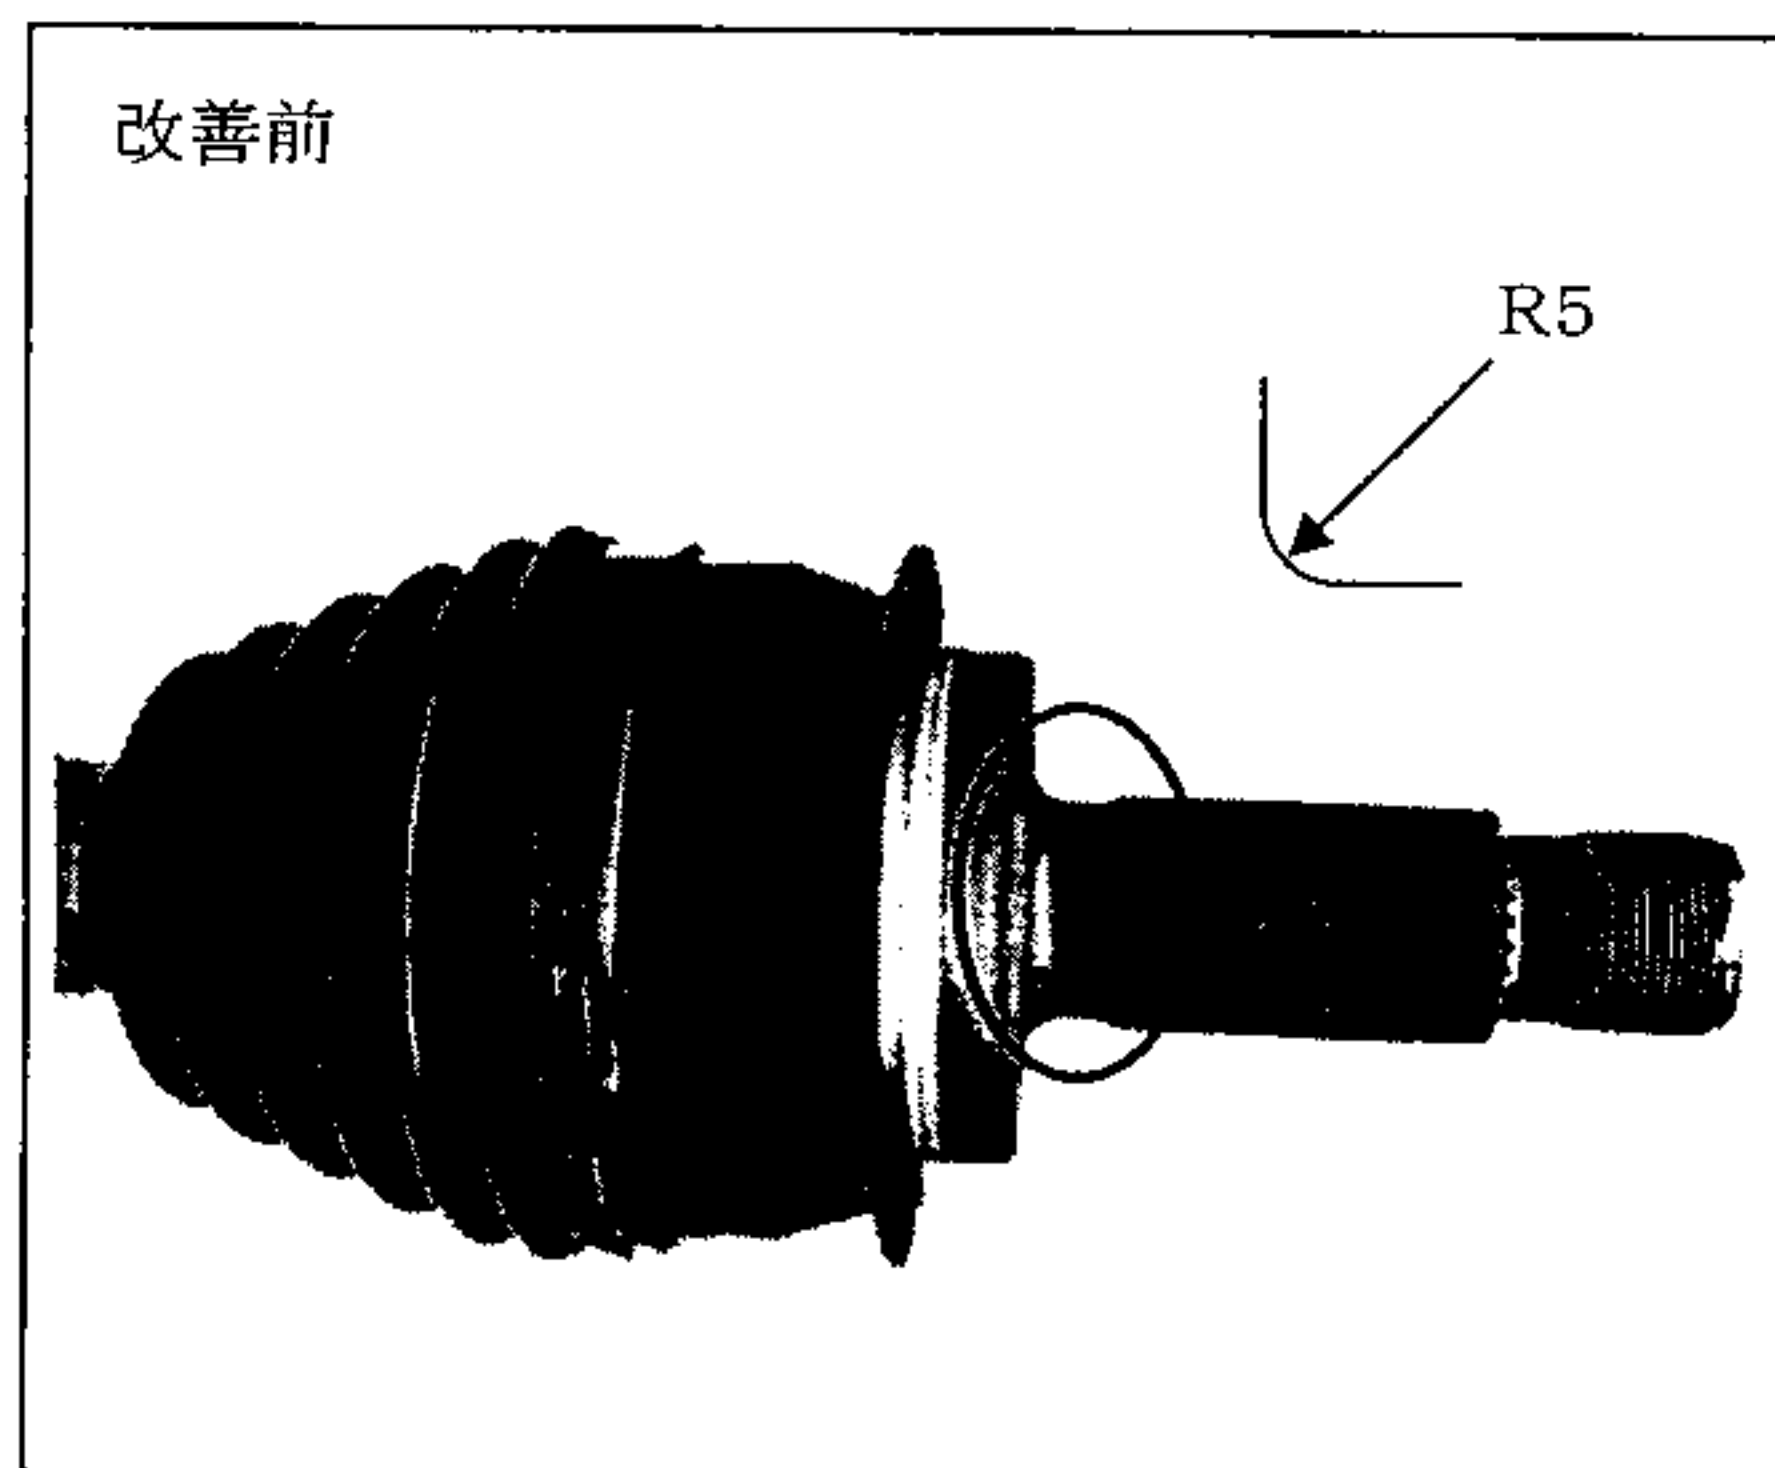
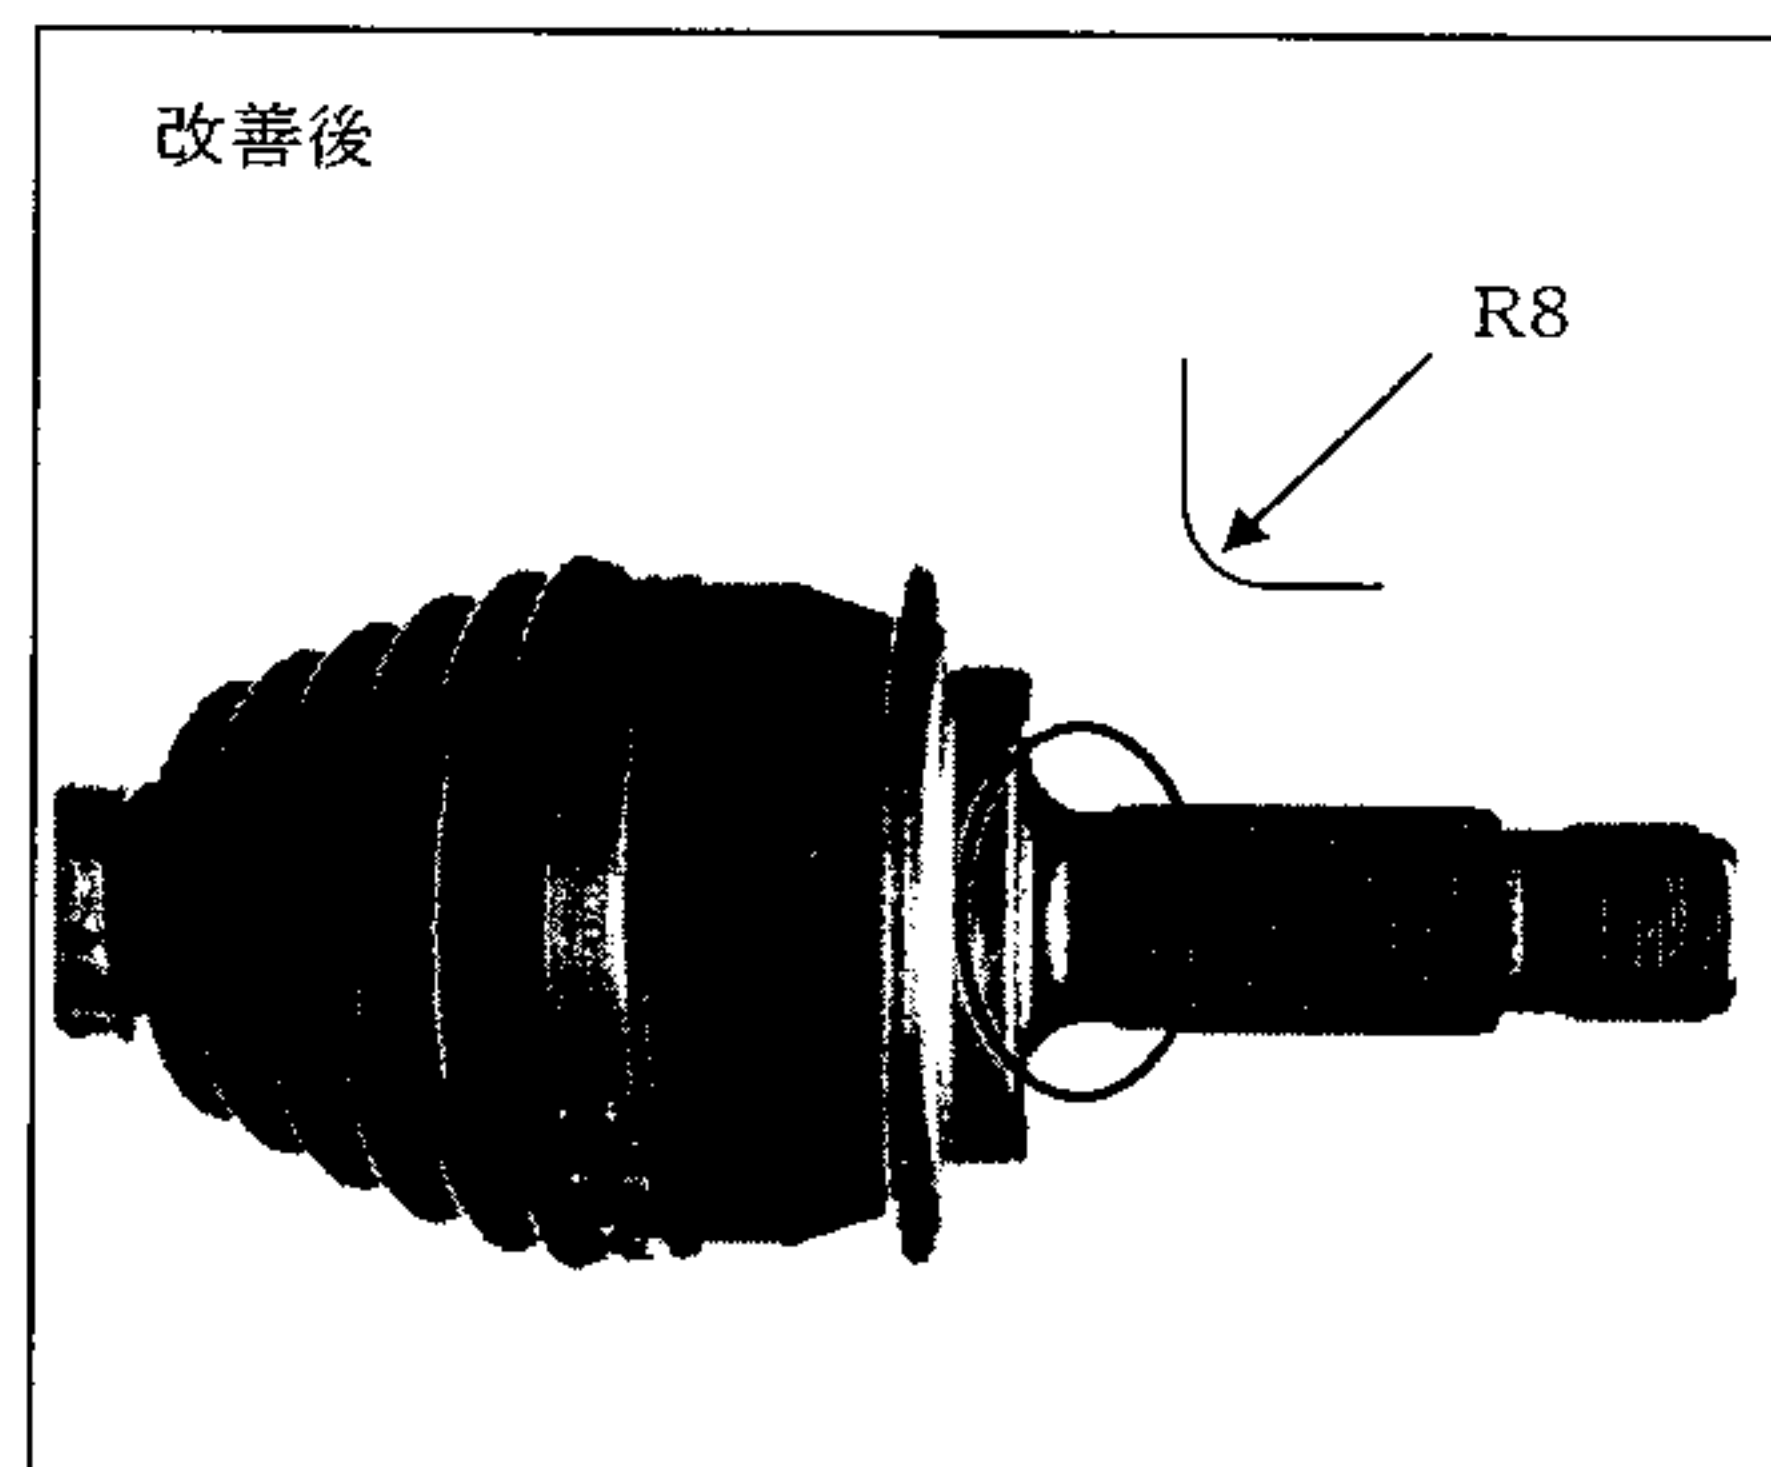
リヤ・アクスル・シャフトのホイール・ハブ側ジョイント部の形状が不適切なため、走行時の負荷が当該ジョイント部の根元に集中し、根元部分に亀裂が発生するものがある。そのため、そのままの状態で使用を続けると、当該ジョイント部が折損して走行不能となるおそれがある。

全車両、リヤ・アクスル・シャフトを対策品と交換し、セミ・トレーリング・アームを新品と交換する。

識別 : 右セミ・トレーリング・アームのフランジ・ボルトおよびナットに黄色ペイントを塗布する。
