## 改善箇所説明図

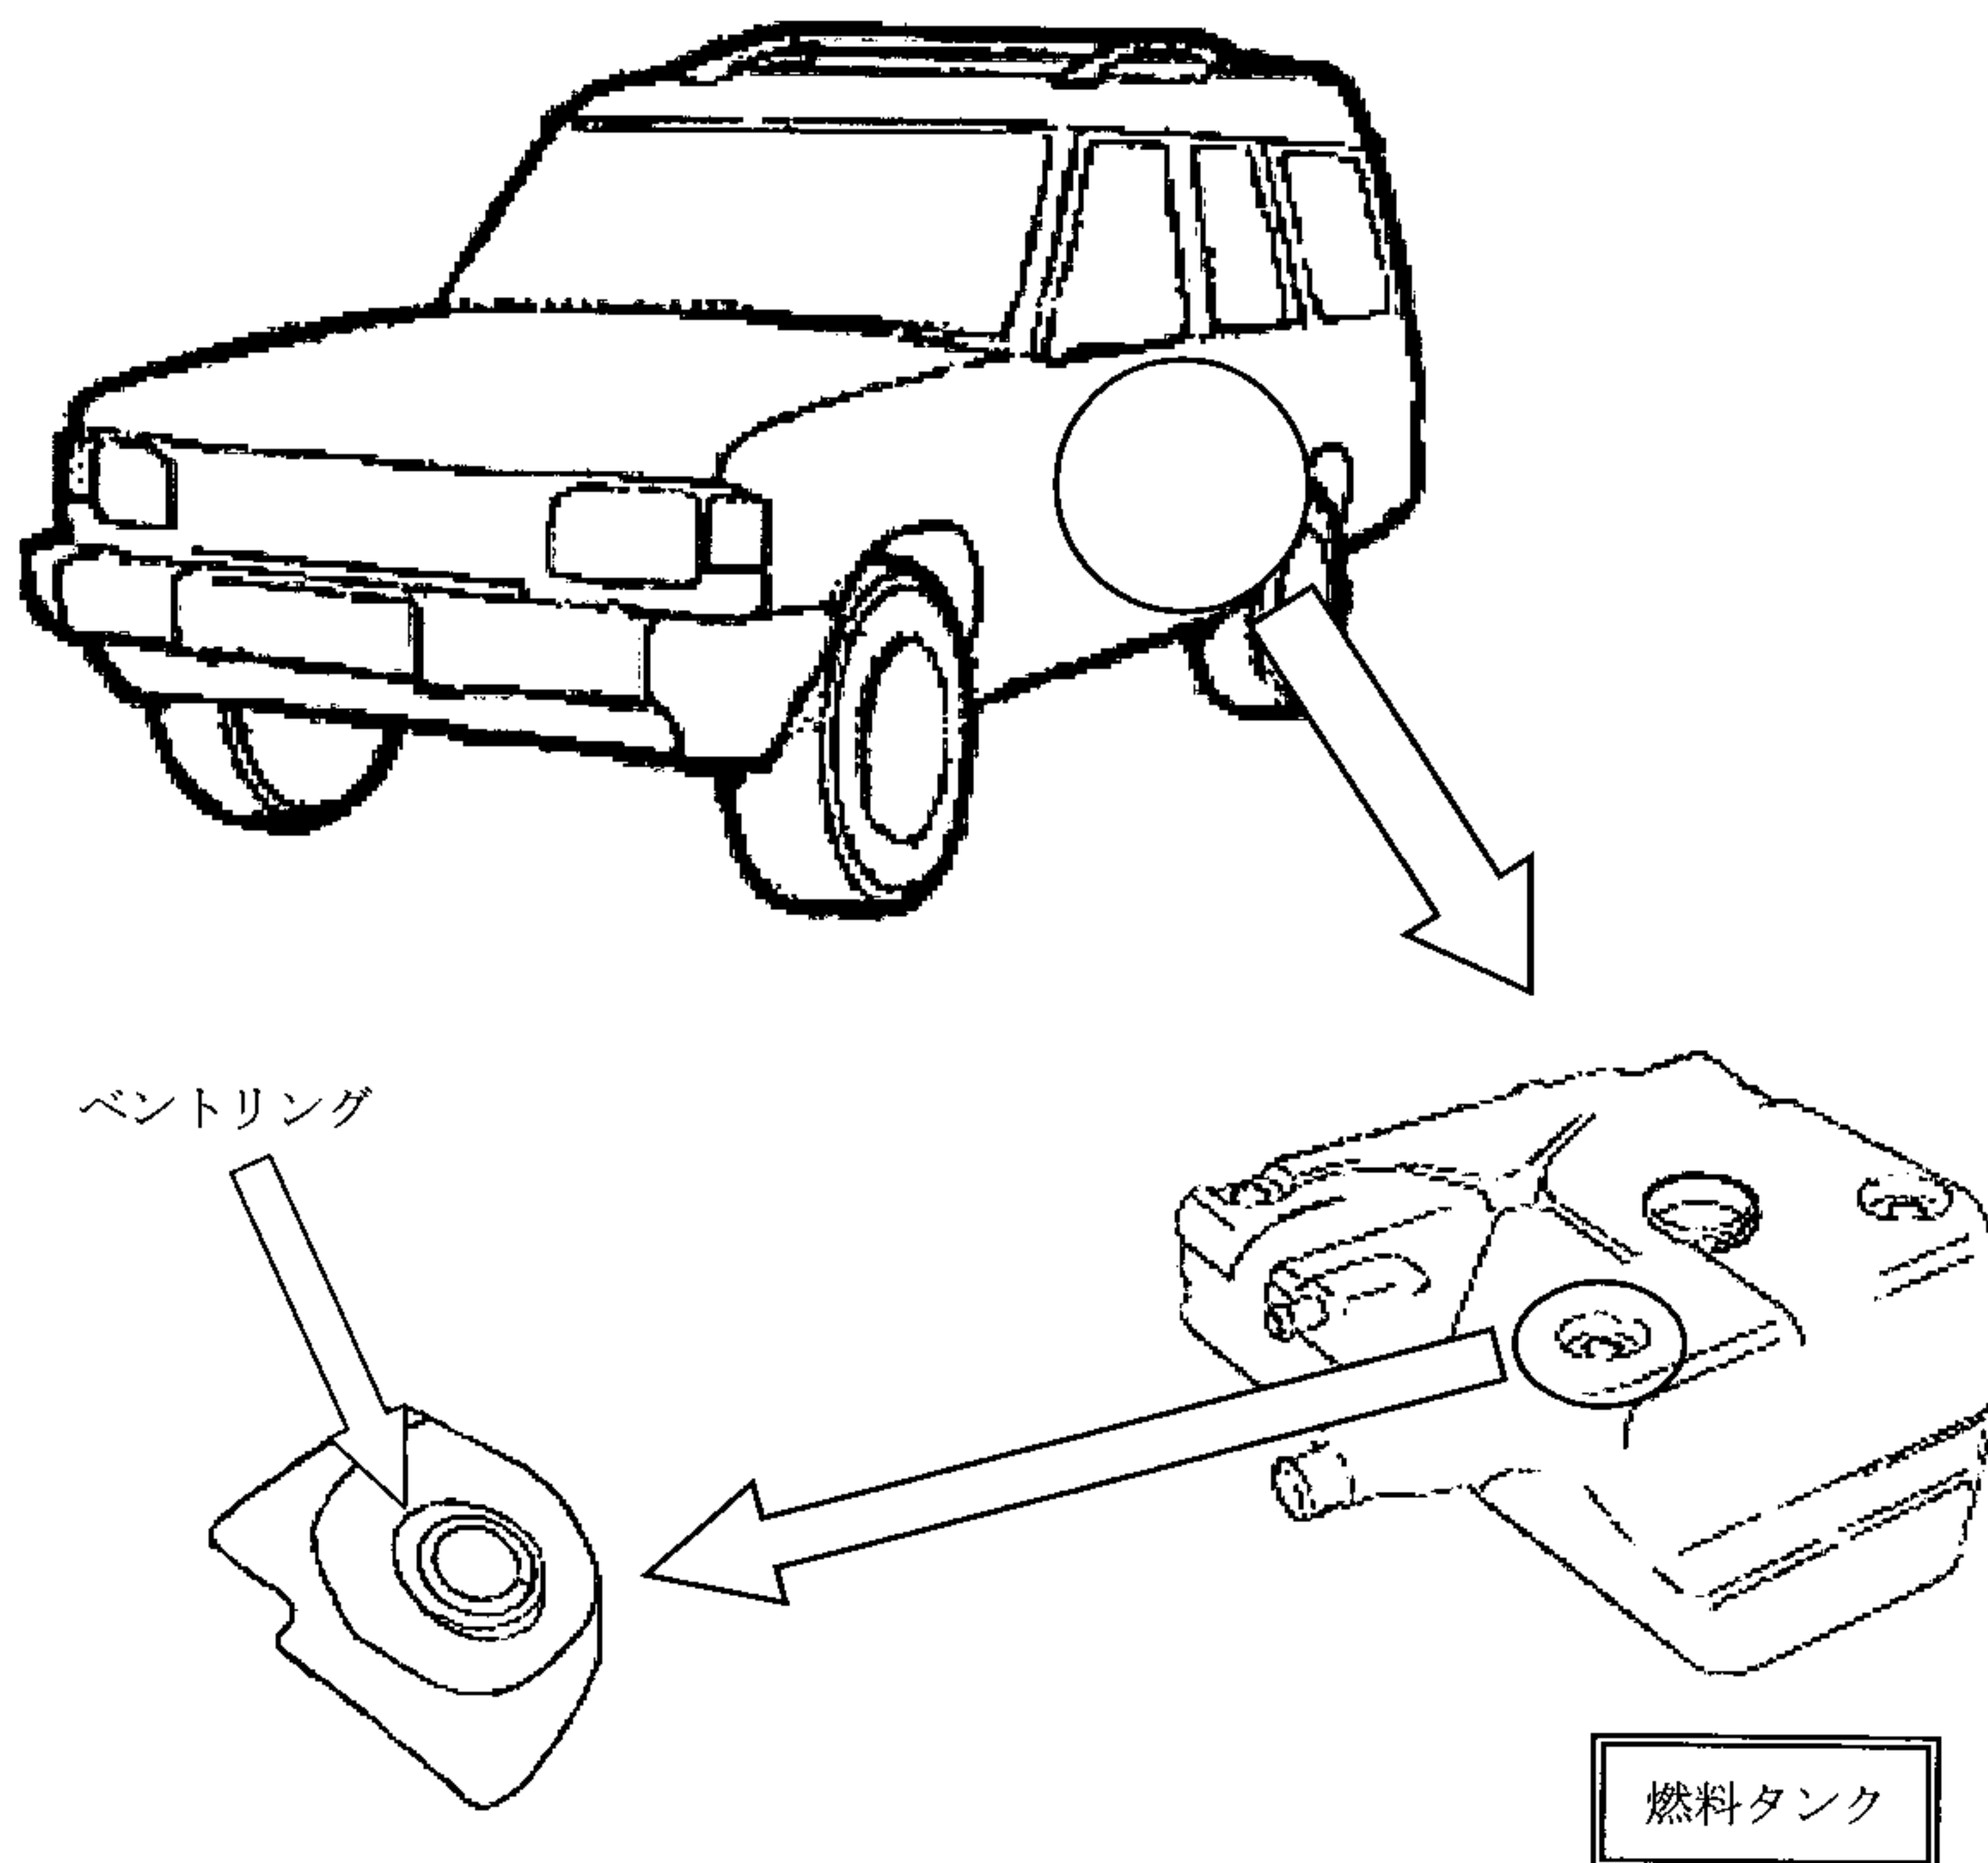
樹脂製燃料タンクに溶着されているベントリング（走行中に液体の燃料が燃料蒸発ガス吸着キャニスタに吸い込まれないためのベントバルブが接続されているもの）の成型が不適切なため、当該燃料タンクの膨張収縮の繰り返しにより、当該ベントリングに亀裂が入ることがある。そのため、燃料の残量が多い場合、当該ベントリングから燃料が漏れるおそれがある。

全車両、樹脂製燃料タンクを対策品と交換する。

なお、部品の供給に時間を要することから、当面の暫定措置として、全車両、樹脂製燃料タンクからの燃料漏れを点検し、漏れているものは対策品と交換し、漏れていないものは後日対策品と交換する。

認識：燃料口フラップの裏に白色のペイントを塗布する。
