## 改善箇所説明図

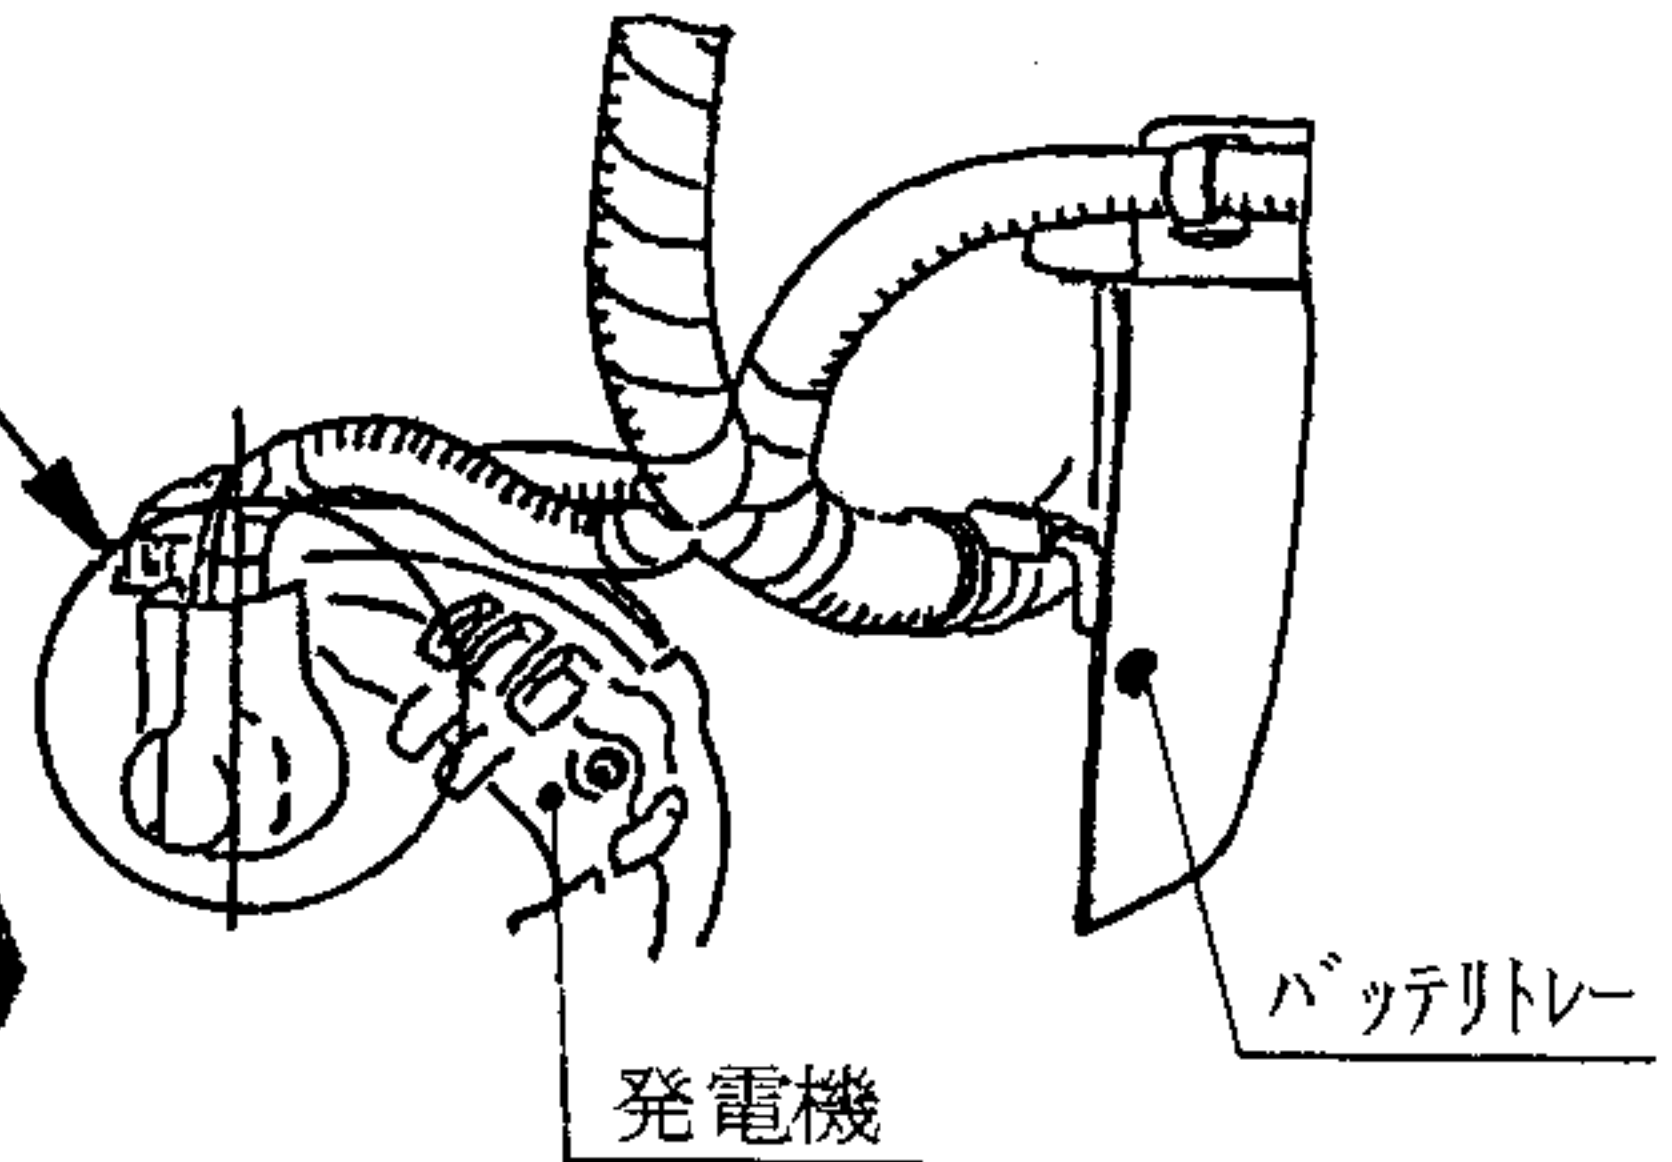
折損箇所

発電機の電気配線において、当該配線の長さ設定が不適切なため、配線の端子部にエンジンの振動により過大な力がかかり、当該配線の端子部が折損するものがある。そのため、充電ができなくなり、最悪の場合、原動機が停止し、再始動ができなくなるおそれがある。

端子
